EXPEDIENTE : 111-2013-OEFA/DFSAI/PAS  
 ADMINISTRADO : GOLD FIELDS LA CIMA S.A.  
 UNIDAD MINERA : CERRO CORONA  
 UBICACIÓN : DISTRITO Y PROVINCIA DE HUALGAYOC,  
 DEPARTAMENTO DE CAJAMARCA.  
 SECTOR : MINERÍA  
 MATERIA : VERIFICACIÓN DE CUMPLIMIENTO DE  
 MEDIDAS CORRECTIVAS

**SUMILLA:** Se declara el cumplimiento de las medidas correctivas ordenadas mediante la Resolución Directoral N° 654-2014-OEFA/DFSAI del 3 de noviembre de 2014, consistentes en que Compañía Gold Fields La Cima S.A. cumpla con:

Resolución Directoral N° 1100-2015-OEFA/DFSAI

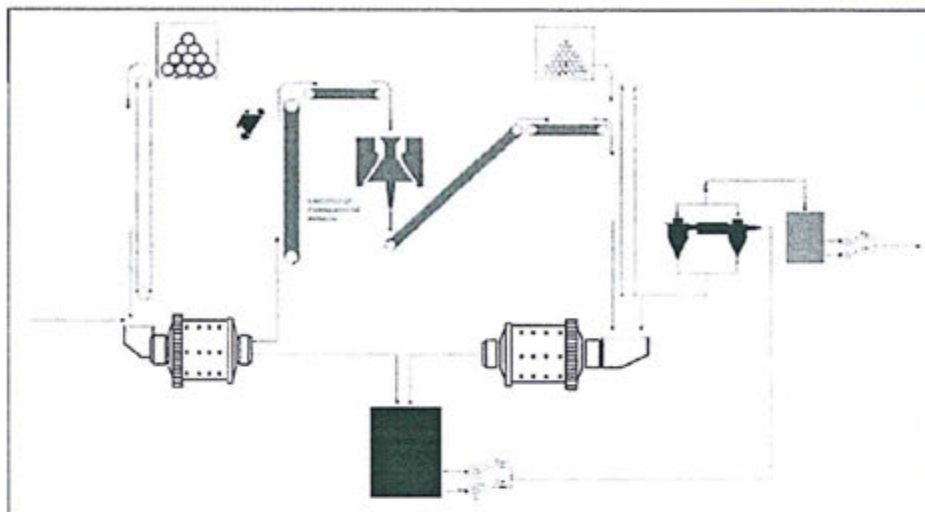
Imagen 4.- Diagrama de flujo de procesamiento de mineral modificado en la unidad minera Cerro Corona

39. Dentro de los principales controles implementados para el manejo adecuado de los *pebbles* se señalan los siguientes:

- i) Instalación de la chancadora de *pebbles* adicional;
- ii) Mejoras de control en el proceso de chancado de *pebbles* (instalación del control de vibrador para que actúe de forma remota, instalación de cámaras que permitan verificar la operación de la chancadora desde la sala de control, instalación de un sensor de velocidad de faja cero y sistema de arranque de manera automática);
- iii) Construcción de una losa de concreto debajo de la faja transportadora CV0001, la cual recibe los *pebbles* generados por el molino SAG;
- iv) Construcción de un sistema de contención de concreto para coleccionar y derivar agua de *pebbles* al sistema general de derivación de aguas, conducentes hacia el depósito de relaves o al espesador de relaves;
- v) Construcción de una losa de concreto y muro de contención a la descarga del magneto 5.

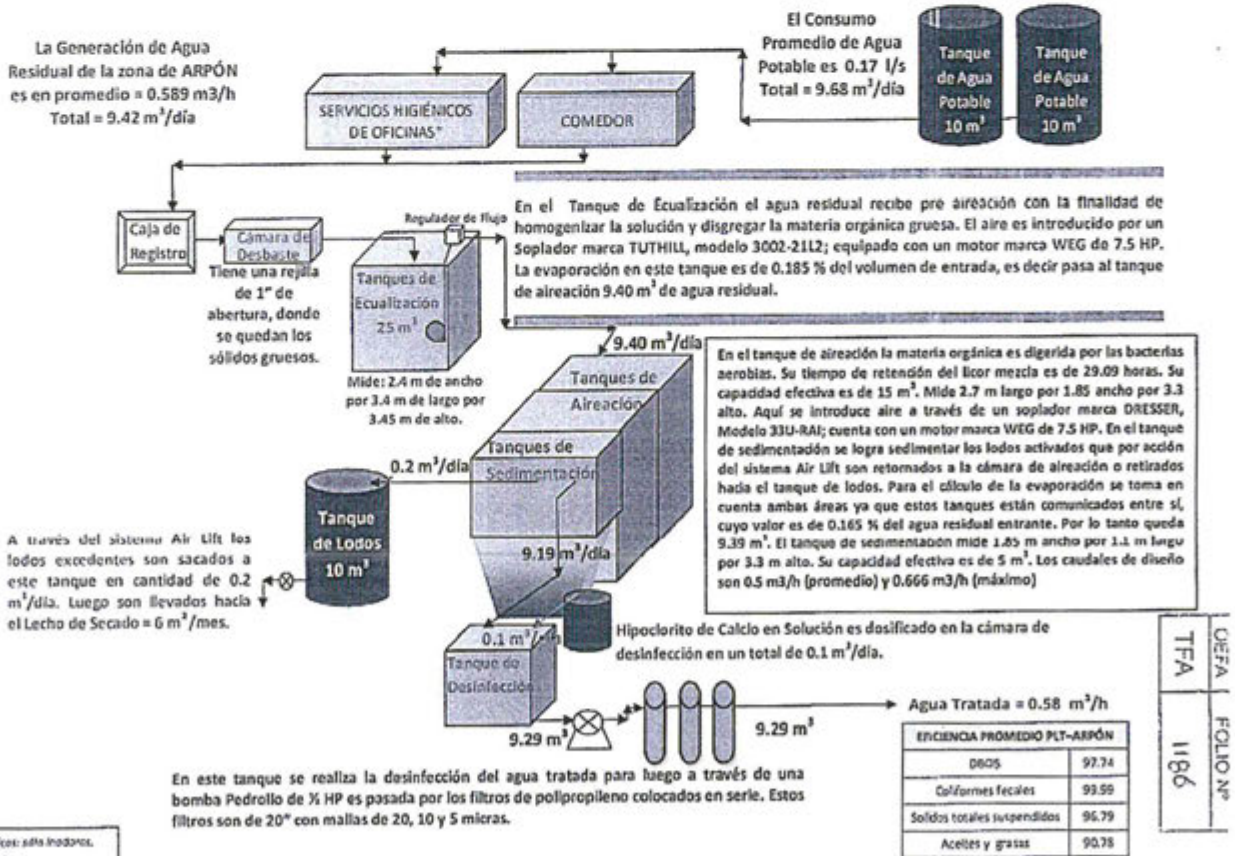
Imagen 14.- Planta Arpón –Diagrama de Flujo.
