Organismo de Evaluación y Fiscalización Ambiental

EXPEDIENTE N° : 581-2014-OEFA/DFSAI/PAS
 ADMINISTRADO : COMPAÑÍA DE MINAS BUENAVENTURA S.A.A.
 UNIDAD MINERA : RECUPERADA
 UBICACIÓN : DISTRITO DE HUACHOCOLPA, PROVINCIA Y DEPARTAMENTO DE HUANCABELICA
 SECTOR : MINERÍA
 MATERIAS : INCUMPLIMIENTO DE RECOMENDACIÓN
 INCUMPLIMIENTO DE INSTRUMENTO DE GESTIÓN AMBIENTAL
 MEDIDAS DE CONTROL Y PREVISIÓN
 RESPONSABILIDAD ADMINISTRATIVA
 ARCHIVO
 REINCIDENCIA

SUMILLA: Se declara la existencia de responsabilidad administrativa de Compañía de Minas Buenaventura S.A.A. al haberse acreditado la comisión de las siguientes infracciones:

Resolución Directoral N° 347-2016-OEFA/DFSAI

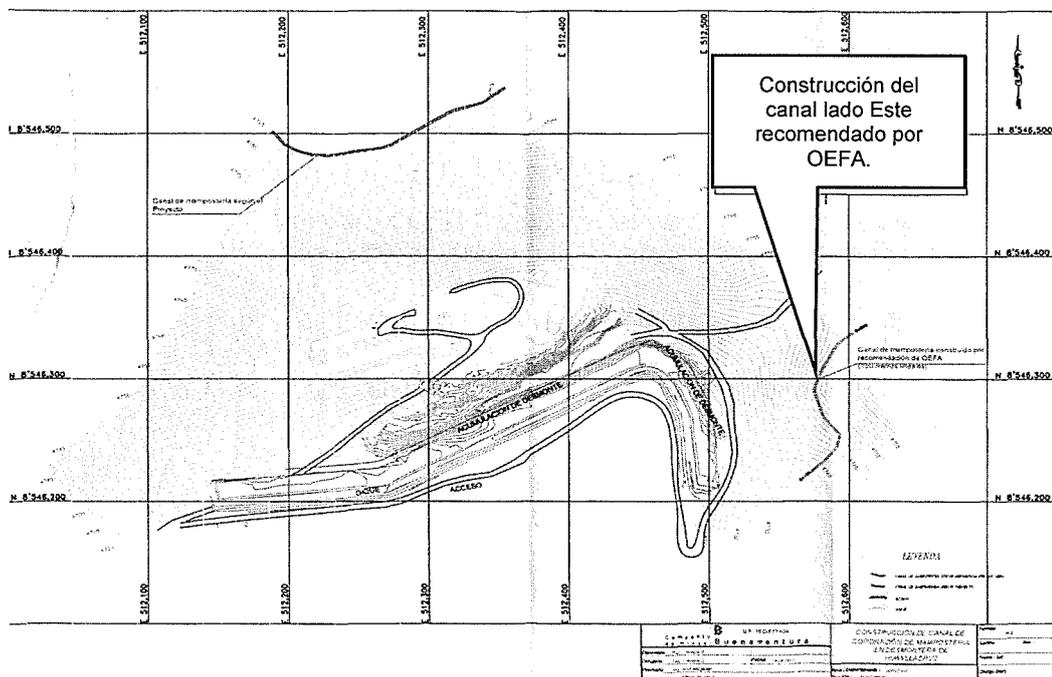
57. Asimismo, presentó el plano que evidencia el lugar donde se construyó el canal de coronación:

58. En ese sentido, Buenaventura realizó la construcción del canal de coronación en el lado Este del depósito de desmonte Huayllacruz, cumpliendo la Recomendación N° 4 formulada durante la Supervisión Regular 2010.

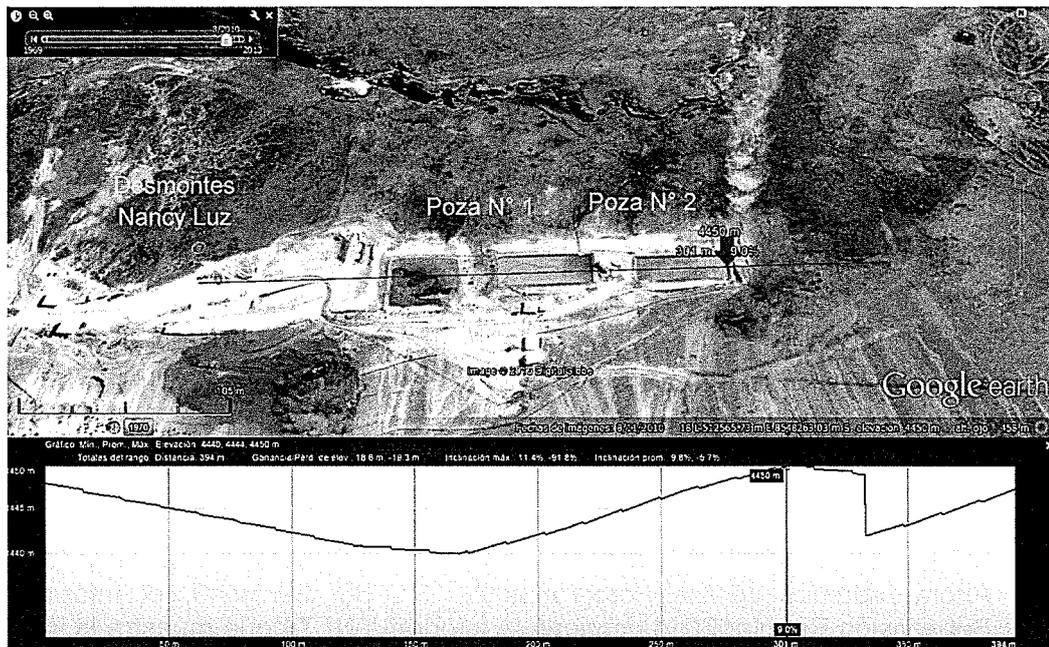
78. De la imagen precedente se puede observar que la poza N° 2 está en un nivel superior a la poza N° 1, es decir, que durante la Supervisión Regular 2011 se detectaron los afloramientos en un lugar diferente al de la Recomendación N° 5 de la Supervisión Regular 2010. Ello en tanto que los afloramientos de agua detectados por el supervisor en el año 2010 se encontraban entre ambas pozas

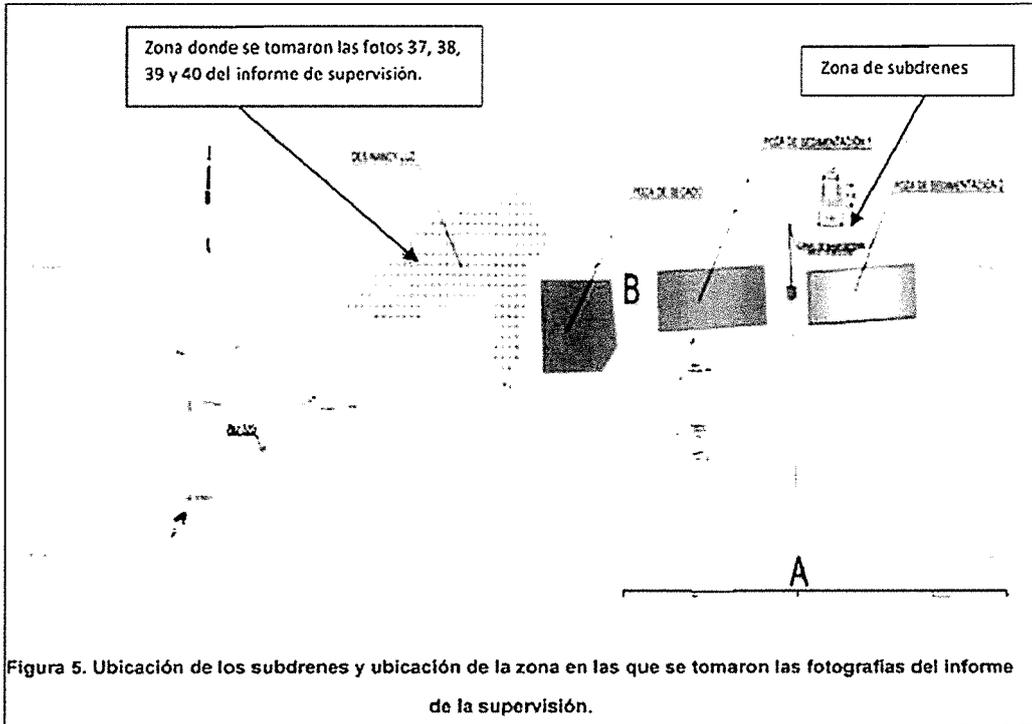
- 79. Además, en la carta del 28 de enero del 2011 Buenaventura mostró el plano de ubicación en el que se aprecia las zonas de desmonte Nancy Luz y las pozas de sedimentación N° 1 y N° 2.

- 80. Por lo cual, puede advertirse que la zona de las Fotografías N° 37, 38, 39 y 40 del Informe de la Supervisión Regular 2011 se ubica en un área diferente a la zona por la cual se generó la Recomendación N° 5 del Informe de Supervisión 2010.

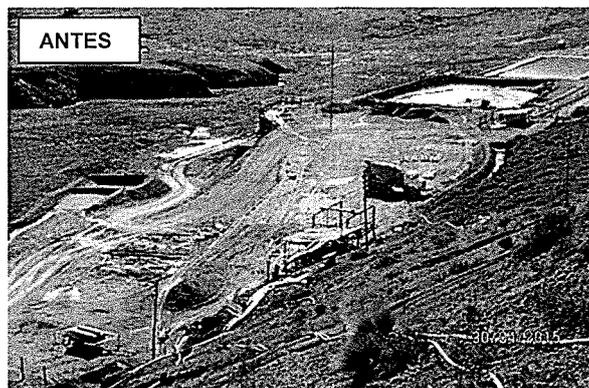
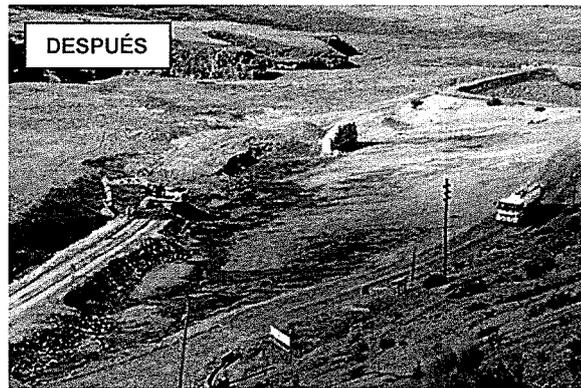
- 81. Finalmente, cabe precisar que Buenaventura manifestó que el depósito de desmontes fue clausurado totalmente, mostrando fotografías con la vista actual de la zona que fue fotografiada y descrita en el Informe de Supervisión:

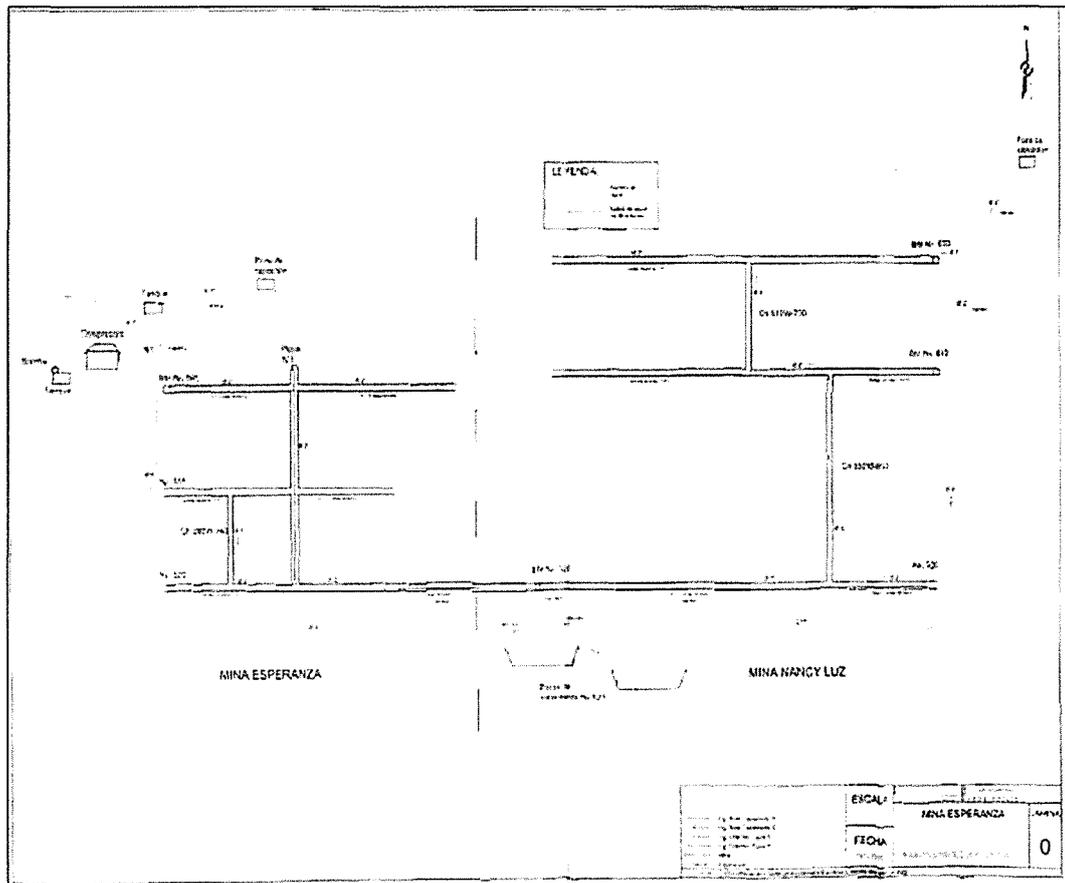
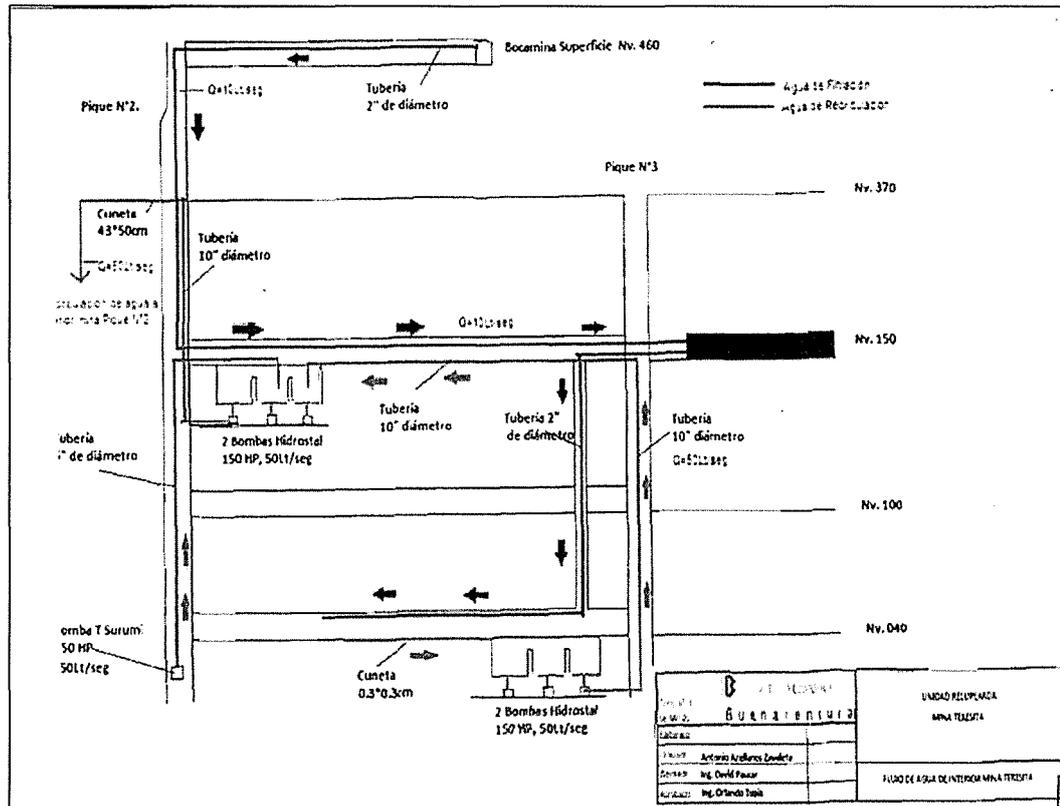
86. Sin embargo, de la revisión del expediente, se ha verificado que Buenaventura remitió el 17 de diciembre del 2010²⁹ al OEFA la absolución de la Recomendación N° 6, adjuntando los planos esquemáticos de las minas Teresita y Esperanza, en las que se aprecia el drenaje de las aguas de mina conteniendo la información de las instalaciones, identificación de orígenes, rutas, destino, caudales de agua por interior mina:

87. De la revisión de los planos esquemáticos de drenaje presentados por Buenaventura se aprecia que estos contienen información de instalaciones básicas e identificación de sus orígenes, rutas, destino y caudales correspondientes. Por lo cual, Buenaventura cumplió con la Recomendación N° 6 del Informe de Supervisión 2010 en el momento de la Supervisión Regular 2011.

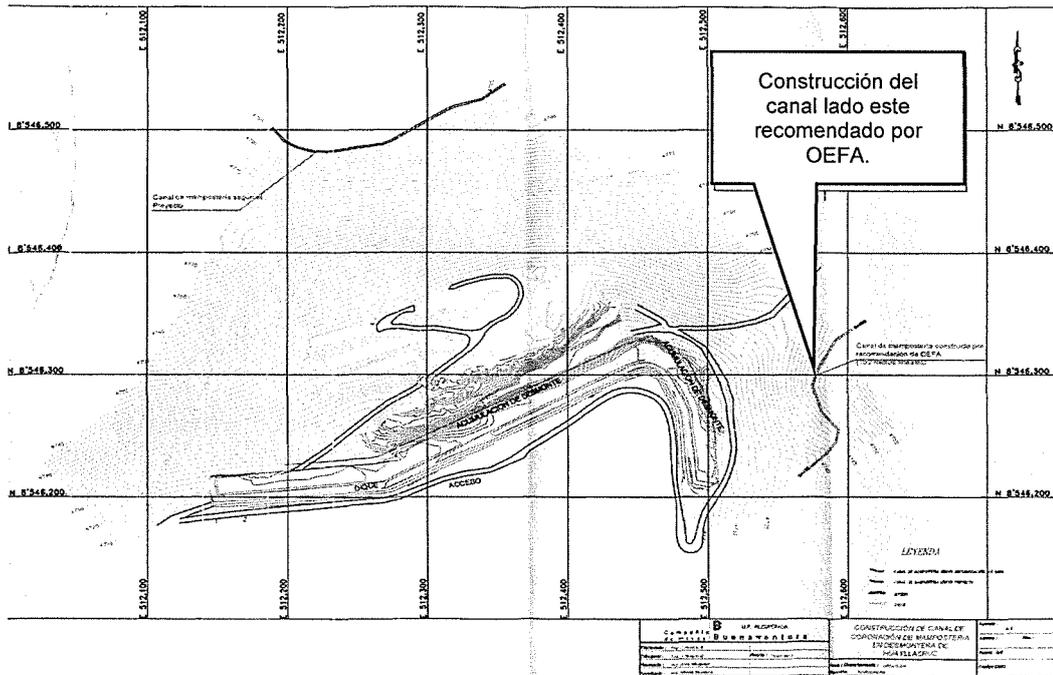
114. Asimismo, presentó el plano que evidencia el lugar donde se construyó el canal de coronación:

- 115. En ese sentido, Buenaventura completó la construcción del canal de coronación en el depósito de desmonte Huayllacruz, cumpliendo lo dispuesto en el respectivo instrumento de gestión ambiental.
- 116. De lo antes expuesto, esta Dirección considera que Buenaventura ha subsanado la conducta infractora, motivo por el cual no corresponde ordenar una medida correctiva, de conformidad con lo señalado en la Única Disposición Complementaria Transitoria del TUO del RPAS del OEFA.

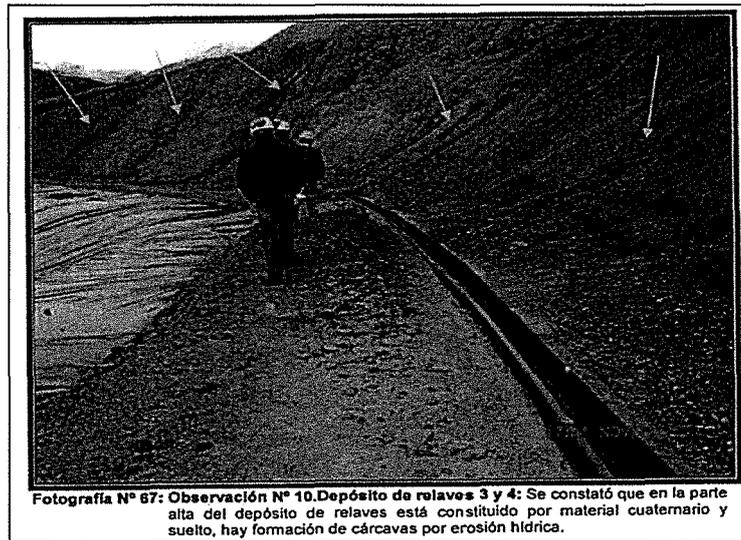
144. Para sustentar lo señalado, en el Informe de Supervisión se presentan las Fotografías N° 67, 68, 69, 70 y 71⁵⁰, en las que se observa el arrastre de sólidos en la parte alta de los depósitos de relaves N° 3 y 4, así como en el canal de coronación:
