EXPEDIENTE N° : 079-2013-OEFA/DFSAI/PAS
ADMINISTRADO : LUMINA COPPER S.A.C.
PROYECTO DE EXPLORACIÓN : EL GALENO
UBICACIÓN : DISTRITO DE ENCAÑADA Y SOROCHUCO, PROVINCIA DE CAJAMARCA Y CELENDÍN, DEPARTAMENTO DE CAJAMARCA
SECTOR : MINERÍA
MATERIAS : RESIDUOS SÓLIDOS
 MEDIDAS DE PREVISIÓN Y CONTROL
 COMPROMISOS AMBIENTALES
 RECOMENDACIONES

SUMILLA: Se declara la existencia de responsabilidad administrativa de Lumina Copper S.A. al haberse acreditado la comisión de las siguientes infracciones:

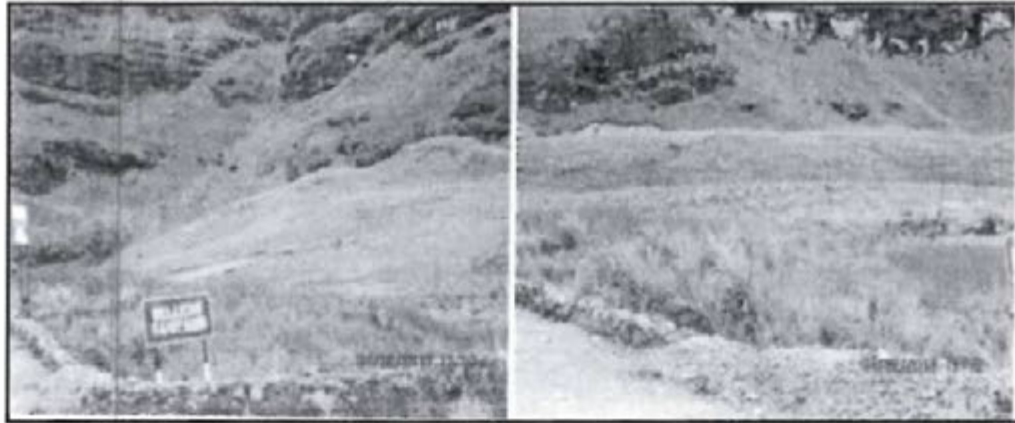
Folio 2864 del Expediente.

35. De acuerdo a lo antes señalado, esta Dirección considera que no corresponde ordenar la realización de una medida correctiva en el presente extremo, de conformidad con lo señalado en el segundo párrafo del Numeral 2.2 del Artículo 2° de las Normas Reglamentarias de la Ley N° 30230.

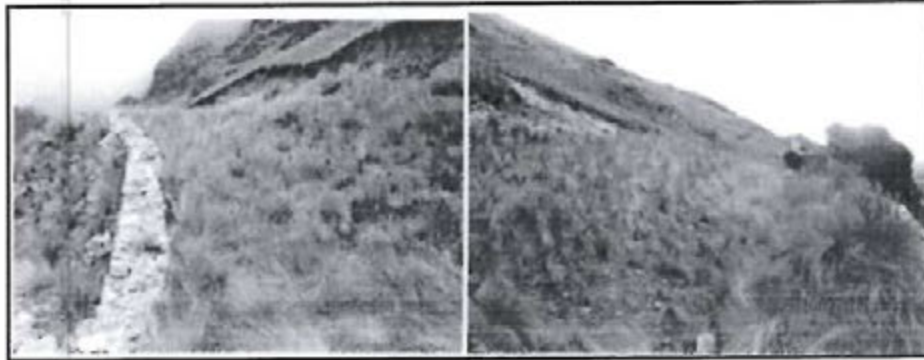
117. Durante la Supervisión Regular 2009 se detectó que tanto en el sector Hilo Rico como en la zona del Campamento existían pozos de perforación deteriorados, lo que indicaría el cierre inadecuado de estos componentes.

130. De acuerdo a lo antes señalado, esta Dirección considera que no corresponde ordenar la realización de una medida correctiva en el presente extremo, de conformidad con lo señalado en el segundo párrafo del Numeral 2.2 del Artículo 2° de las Normas Reglamentarias de la Ley N° 30230.
