Resolución Directoral N° 102-2016-OEFA/DFSAI

Expediente N° 939-2013-OEFA/DFSAI/PAS

EXPEDIENTE N° : 939-2013-OEFA/DFSAI/PAS
ADMINISTRADO : COMPAÑÍA MINERA SAN SIMÓN S.A.
UNIDAD MINERA : LA VIRGEN
UBICACIÓN : DISTRITO DE CACHICADÁN, PROVINCIA DE
SANTIAGO DE CHUCO Y DEPARTAMENTO DE
LA LIBERTAD
SECTOR : MINERÍA
MATERIAS : ESTUDIO DE IMPACTO AMBIENTAL
MEDIDAS DE PREVENCIÓN Y CONTROL
LÍMITES MÁXIMOS PERMISIBLES
RECOMENDACIONES
RESPONSABILIDAD ADMINISTRATIVA
ARCHIVO
MEDIDAS CORRECTIVAS
REINCIDENCIA

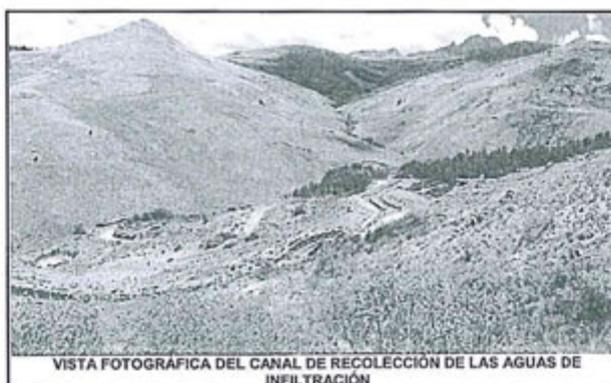
110. El 24 de noviembre del 2015⁴⁶ San Simón presentó un escrito adjuntando cuatro (4) fotografías para acreditar la existencia de las pozas de neutralización y sedimentación para captar las infiltraciones del tajo Suro Norte, conforme se observa a continuación⁴⁷:

VISTA FOTOGRÁFICA DEL CANAL DE RECOLECCIÓN DE LAS AGUAS DE INFILTRACIÓN

- 113. En ese sentido, las fotografías presentadas por el administrado no corresponden al sistema de tratamiento del tajo Suro Norte, sino al sistema de tratamiento del botadero Suro Norte, por lo que el titular minero no ha acreditado la subsanación de la presente conducta infractora.

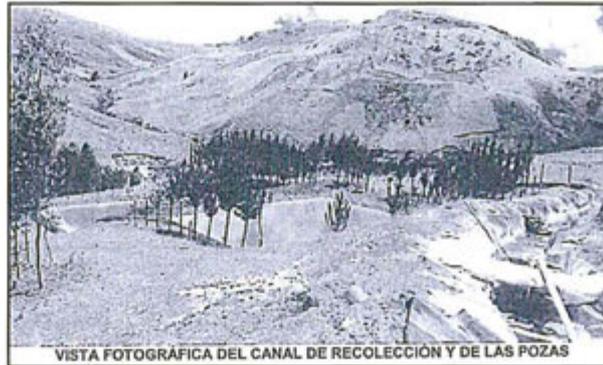
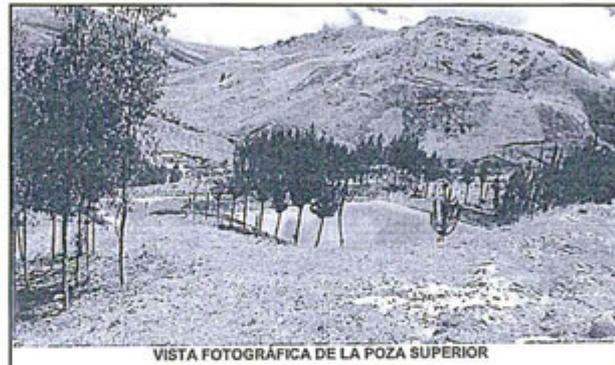
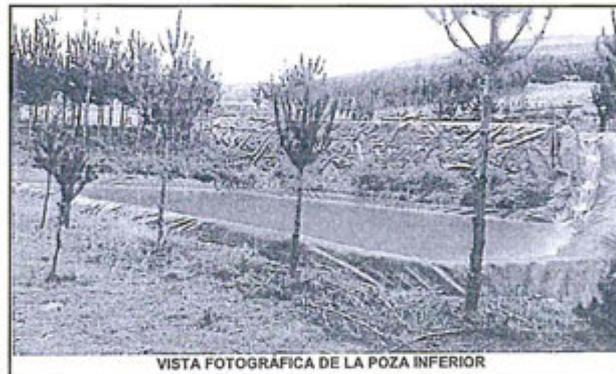
111. No obstante, de la comparación de las cuatro (4) fotografías anteriores con las fotografías de las pozas de impermeabilización para captar subdrenajes del botadero Suro Norte adjuntas al Informe de Supervisión N° 351-2015-OEFA/DS del 3 de noviembre del 2015⁴⁸, se puede advertir que las imágenes corresponden al mismo sistema de tratamiento, conforme se muestran continuación⁴⁹:

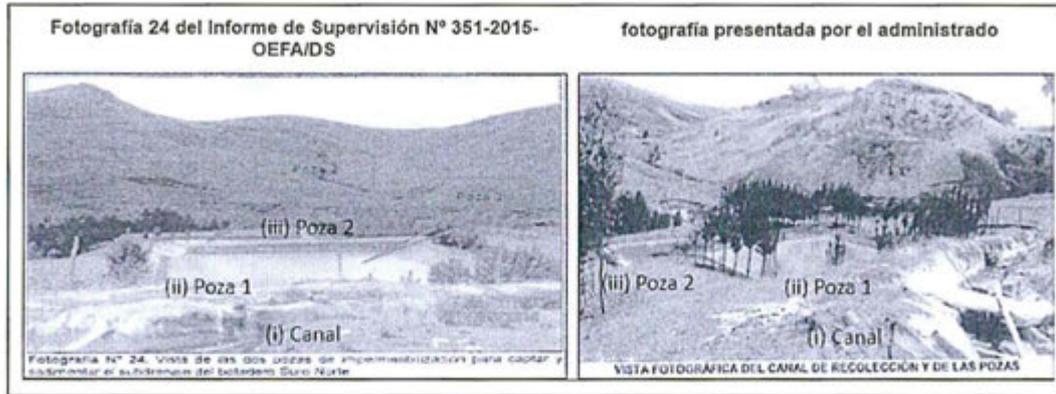
112. En efecto, del análisis conjunto de la segunda fotografía presentada por el administrado con la Fotografía 24 del Informe de Supervisión N° 351-2015-OEFA/DS se advierte que comparten los mismos elementos, como son el canal y el sistema de pozas (1 y 2), conforme se observa a continuación:

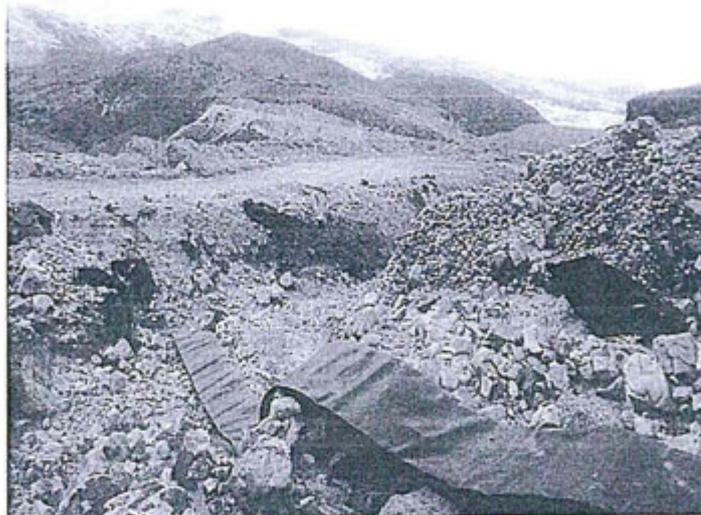
VISTA FOTOGRÁFICA DE LA DESCARGA DE LAS AGUAS DE LLUVIA HACIA LA QUEBRADA TRES CRUCES

160. Las fotografías muestran que la descarga de aguas de escorrentía del canal de coronación del pad de lixiviación ya no se realiza a una gran altura, sino que esta es descargada a través de una manga de geomembrana hacia un canal que deriva en la quebrada Tres Cruces, con lo cual evita causar erosión.
161. En consecuencia, la Dirección de Fiscalización considera que en el presente caso no resulta necesaria la imposición de una medida correctiva, toda vez que se ha acreditado que San Simón ha corregido su conducta infractora, de acuerdo con el segundo párrafo del Numeral 2.2 del Artículo 2° de la Normas Reglamentarias.

158. Habiéndose determinado la responsabilidad administrativa de San Simón, corresponde verificar si amerita el dictado de medidas correctivas.
159. El 24 de noviembre del 2015⁶³ San Simón presentó un escrito indicando que colocó una manga de geomembrana en la descarga de la alcantarilla (tubería) del agua que es transportada por el canal de coronación hacia el río Tres Cruces, con lo cual habría evitado que se siga ocasionando una erosión en dicha área. Adjunta las siguientes fotografías:

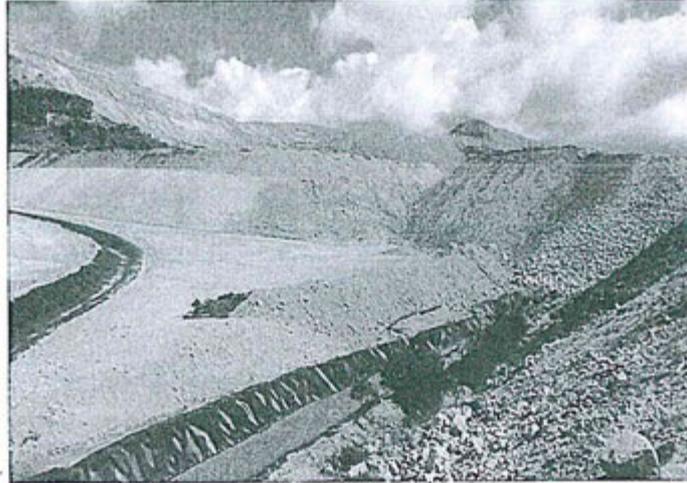
VISTA FOTOGRÁFICA DEL CANAL DE CORONACION QUE DERIVA LAS AGUAS DE LLUVIA HACIA LA QUEBRADA TRES CRUCES

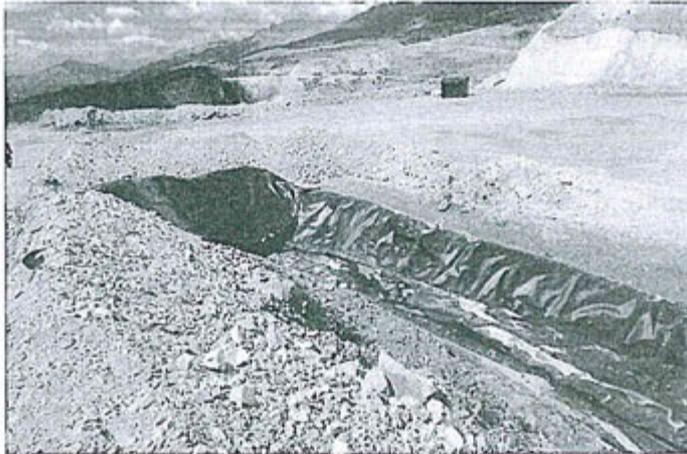
OTRA VISTA FOTOGRÁFICA DEL CANAL DE CORONACION QUE DERIVA LAS AGUAS DE LLUVIA HACIA LA QUEBRADA TRES CRUCES

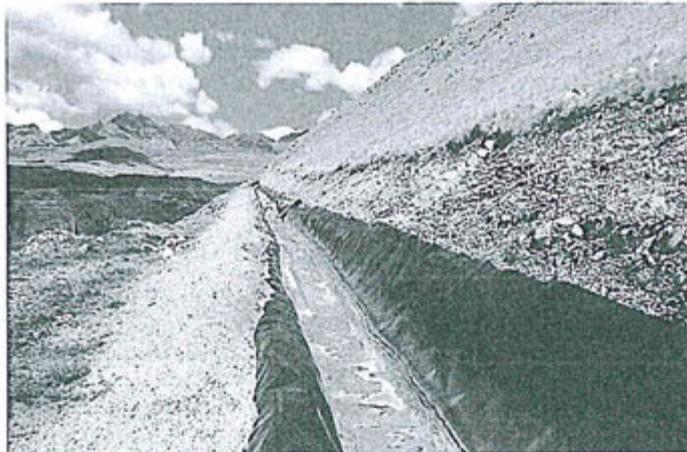
VISTA FOTOGRÁFICA DEL CANAL DE CORONACION QUE DERIVA LAS AGUAS DE LLUVIA HACIA LA QUEBRADA TRES CRUCES

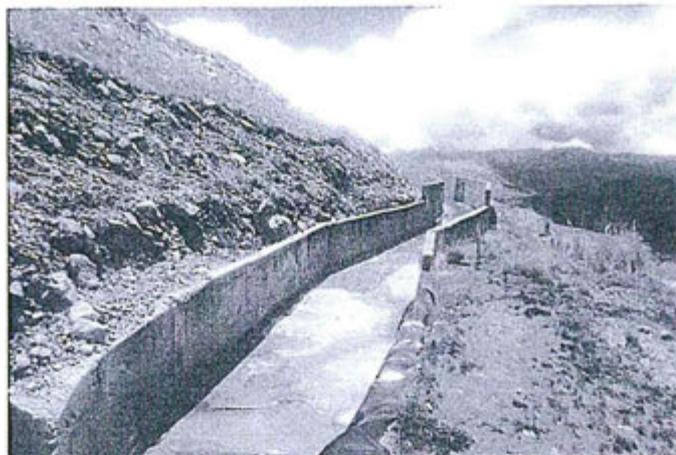
VISTA FOTOGRÁFICA DEL TRAMO FINAL DEL CANAL DE CORONACIÓN QUE DERIVA LAS AGUAS DE LLUVIA HACIA LA QUEBRADA TRES CRUCES

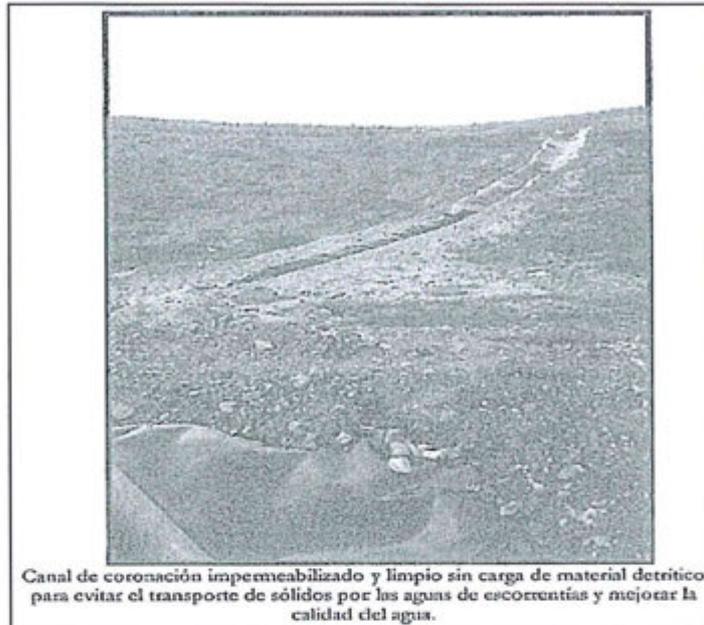
Se ha realizado el mantenimiento del canal de coronación del tajo Suro Norte

192. En ese sentido, de las fotografías presentadas por San Simón se advierte que el canal de coronación del tajo Suro Norte se encontraba impermeabilizado y limpio sin carga de material detrítico para evitar el transporte de sólidos por las aguas de escorrentía.
193. Por otro lado, mediante Informe N° 351-2015-OEFA/DS-MIN del 3 de noviembre del 2015, la Dirección de Supervisión indicó que durante la supervisión regular efectuada en la Unidad Minera "La Virgen" del 22 al 25 de agosto del 2015, se evidenció que el tajo Suro Norte se encontraba inoperativo:

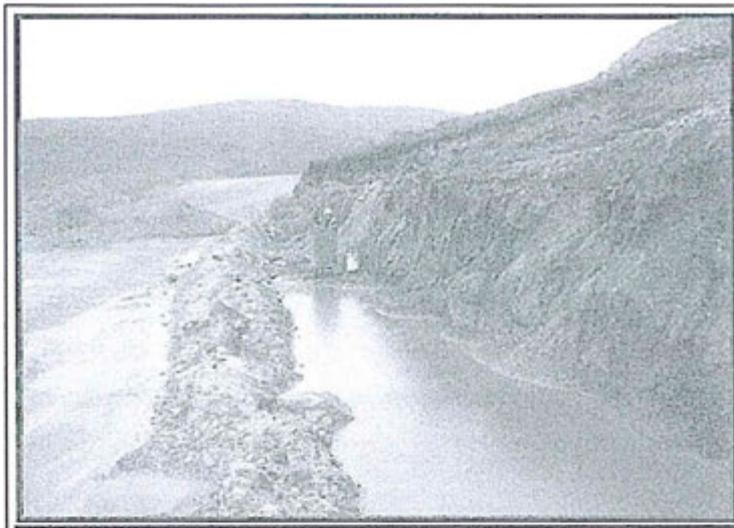
Implementación del tratamiento con lechada de cal.

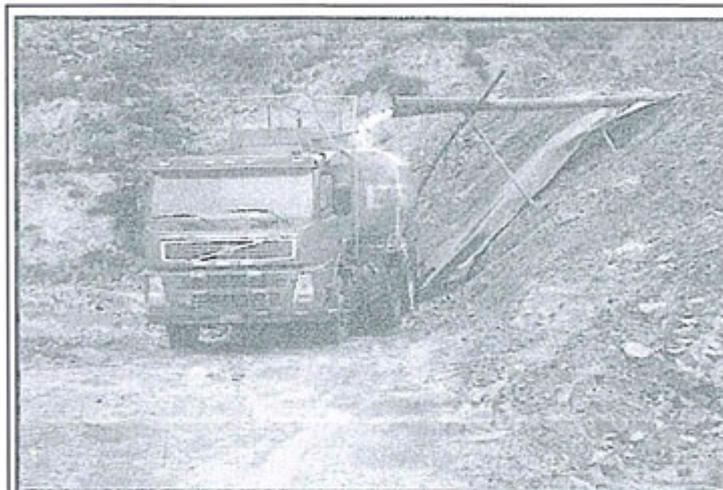
Tratamiento de las aguas de escorrentías resumidas, con lechada de cal.

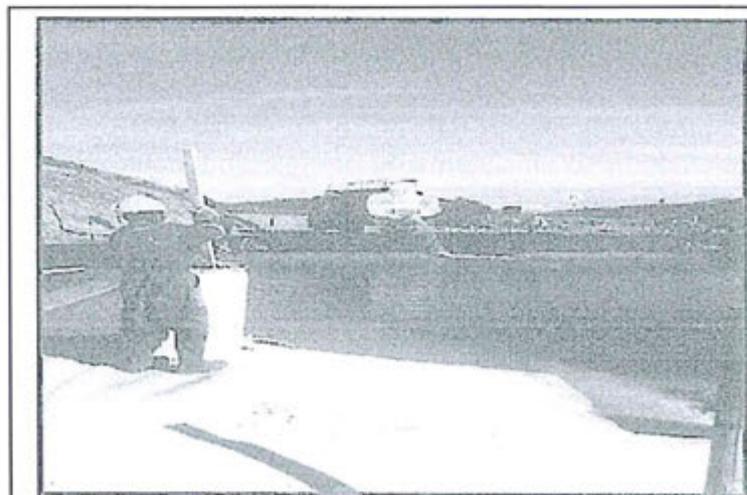
Las aguas acumuladas en la poza fueron evacuadas con una sistema hacia una poza de tratamiento oficial que es el punto de control SD-F5.

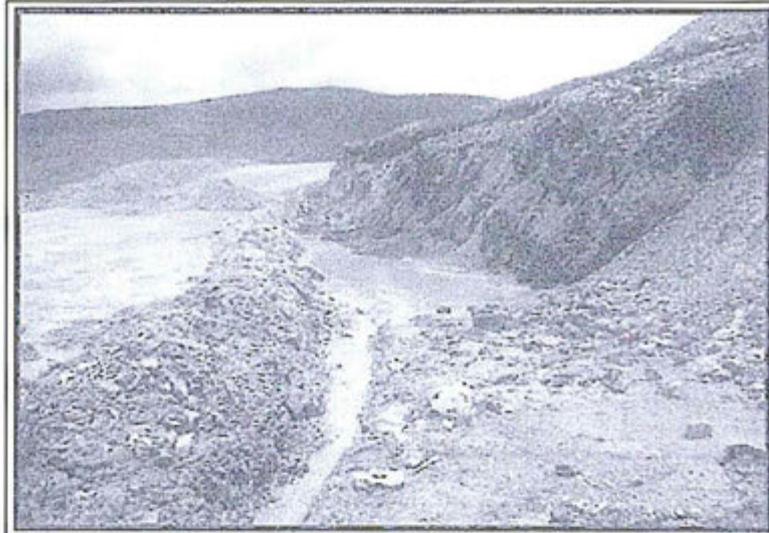
Las aguas previamente tratadas fueron evacuadas hacia la poza de tratamiento del punto de control SD-F5 para su tratamiento final.

Las aguas de la poza de decantación fueron evacuadas quedando la poza cero de aguas almacenadas ya que solo era acumulación de aguas de escorrentía.

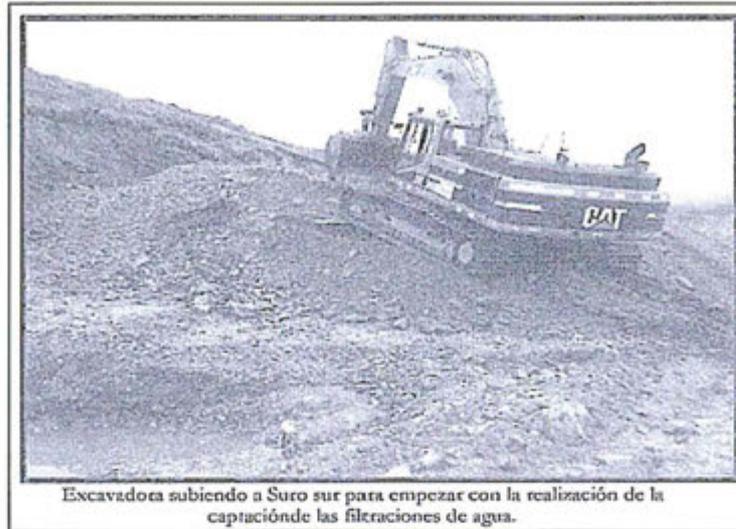
Excavadora subiendo a Suro sur para empezar con la realización de la captación de las filtraciones de agua.

220. Habiéndose determinado la responsabilidad administrativa de San Simón, corresponde verificar si amerita el dictado de medidas correctivas.
221. San Simón señala en su escrito de descargos que subsanó la presente conducta infractora para lo cual adjunta cinco (5) fotografías.
222. En la primera se aprecia una excavadora subiendo al tajo Suro Sur para empezar la realización de la captación de las filtraciones de agua:

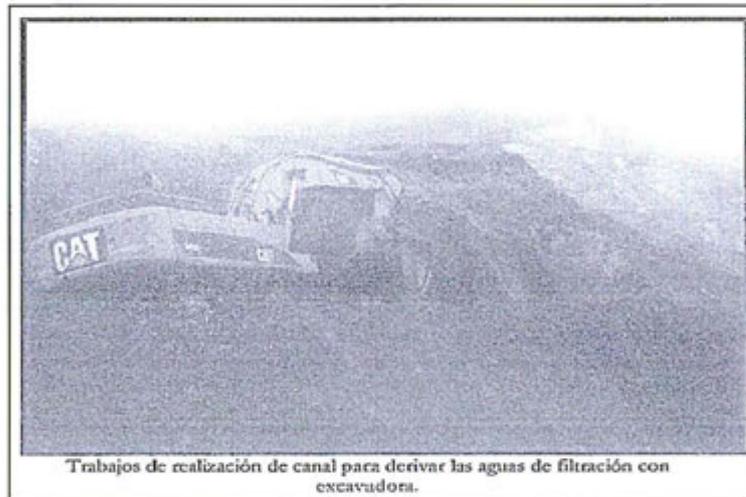
223. En la segunda fotografía se observa que San Simón realizó trabajos para derivar las aguas de filtración por medio de maquinaria (excavadora):

Trabajos de realización de canal para derivar las aguas de filtración con excavadora.

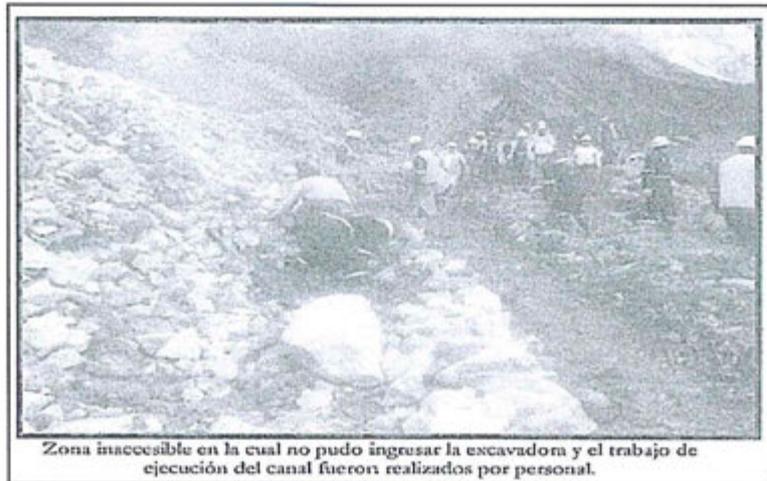
224. En la tercera fotografía se aprecia que en las zonas inaccesibles por la excavadora, el trabajo de ejecución del canal fue realizado por el personal de San Simón:

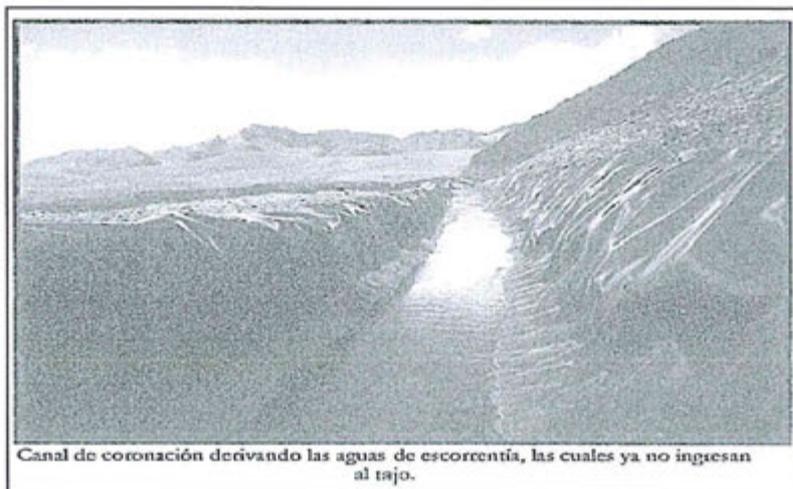
225. En la cuarta fotografía se observa que, luego de los trabajos realizados por San Simón, el canal de coronación se encontraba impermeabilizado y derivando las aguas de escorrentía:

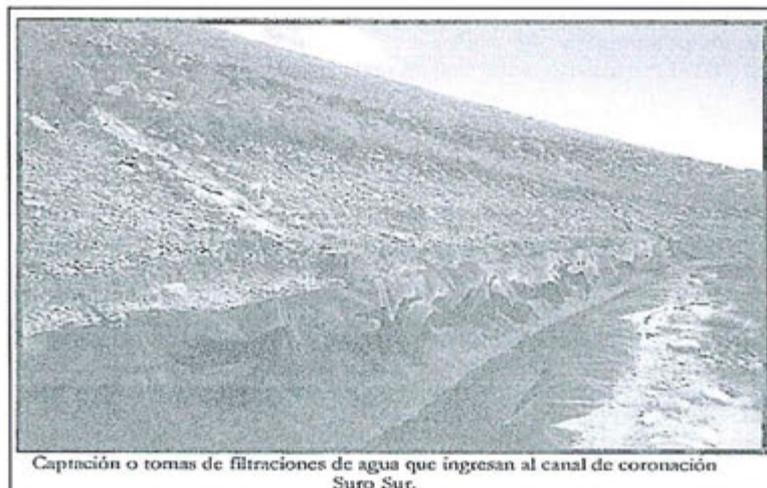
226. Finalmente, en la quinta fotografía se aprecia la captación o tomas de filtraciones de agua que ingresan al canal de coronación Suro Sur:

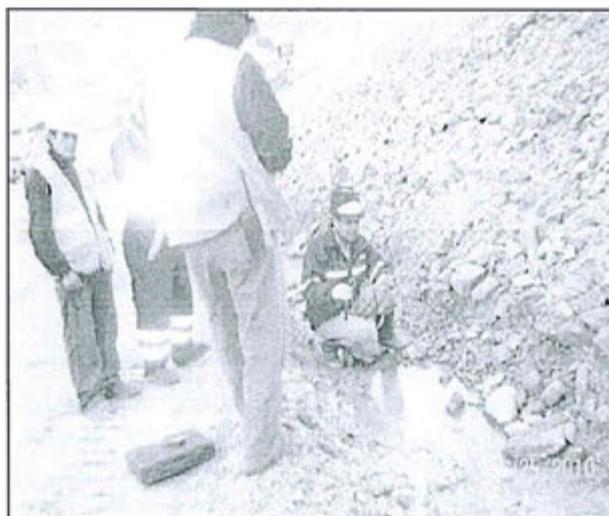
Afloramiento en la cuneta de acceso colindante con la berma de la laguna de neutralización y sedimentación del tajo Suro Sur, presenta pH bajo (3,01) y es conducida y descargada a la poza de colección, aguas abajo del punto de vertimiento mezclándose con el agua tratada, no siendo controlada para su descarga al ambiente con posibilidad de deteriorar la calidad del cuerpo receptor".

301. El mencionado hallazgo se sustentó en la Fotografía N° 2.5 del Informe de Supervisión de la Supervisión Regular 2010, en la cual se pudo apreciar el afloramiento en la cuneta a la berma de la laguna de neutralización y sedimentación del tajo Suro Sur, conforme se muestra a continuación¹¹⁵:

Foto 2.5 Obs. 3 Medición de los parámetros de campo en la cuneta de acceso colindante con la berma de la laguna de neutralización y sedimentación del tajo Suro Sur.

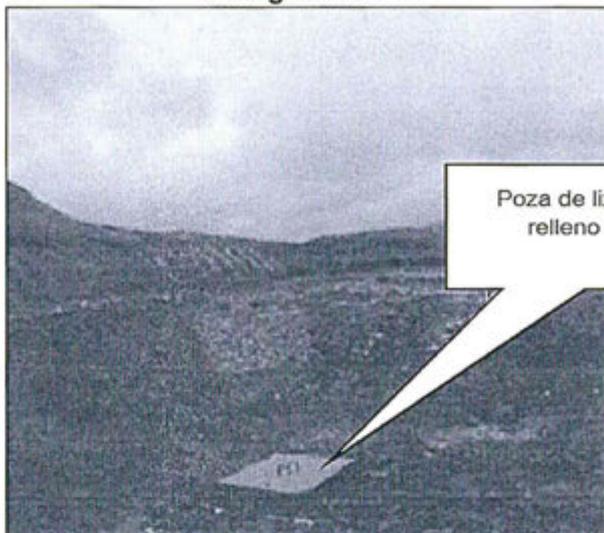
Poza de lixiviados del relleno sanitario

Poza de lixiviados sin agua (producto de las precipitaciones).

- (i) De la Fotografía N° 1 se advierte que la poza de lixiviados ya no está inundada, pero aún se encuentra en una depresión, es decir, bajo el nivel del suelo.
- (ii) La Fotografía N° 2 muestra los trabajos de encofrado para elevar la poza de lixiviados.
- (iii) La Fotografía N° 3 muestra que la poza de lixiviados se encuentra nivelada con el terreno adyacente, es decir, al mismo nivel del suelo.
- (iv) La Fotografía N° 3 y la Fotografía N° 52 del Informe de Supervisión evidencian lo mismo: una poza de lixiviados al nivel del suelo y ya no en una depresión.

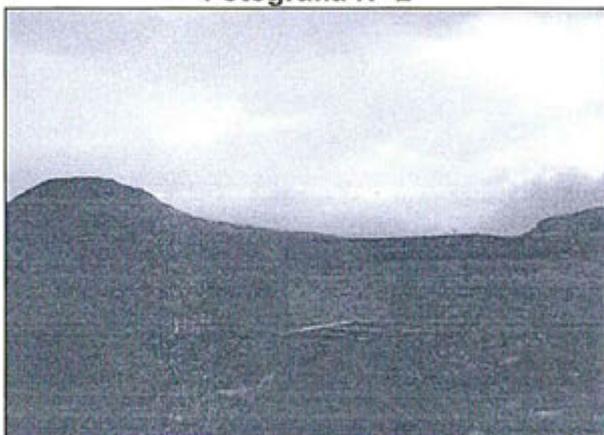
Fotografía N° 2

Muestra el encofrado de la elevación de la Poza de Lixiviados.
