Resolución Directoral N° 199-2016-OEFA/DFSAI

Expediente N° 364-2015-OEFA/DFSAI/PAS

EXPEDIENTE N° : 364-2015-OEFA/DFSAI/PAS
 ADMINISTRADO : COMPAÑÍA DIESEL GAS S.C.R.L.
 UNIDAD PRODUCTIVA : PLANTA ENVASADORA DE GAS LICUADO DE
 UBICACIÓN : PETRÓLEO - LURIGANCHO
 DISTRITO DE LURIGANCHO, PROVINCIA Y
 DEPARTAMENTO DE LIMA
 SECTOR : HIDROCARBUROS LÍQUIDOS
 MATERIAS : CUMPLIMIENTO DE COMPROMISOS AMBIENTALES
 ALMACENAMIENTO DE RESIDUOS SÓLIDOS
 PELIGROSOS
 ALMACENAMIENTO DE PRODUCTOS Y/O
 SUSTANCIAS QUÍMICAS
 RESPONSABILIDAD ADMINISTRATIVA
 REGISTRO DE ACTOS ADMINISTRATIVOS

SUMILLA: Se declara la responsabilidad administrativa de la Compañía Diesel Gas S.C.R.L., debido a la comisión de las siguientes infracciones:

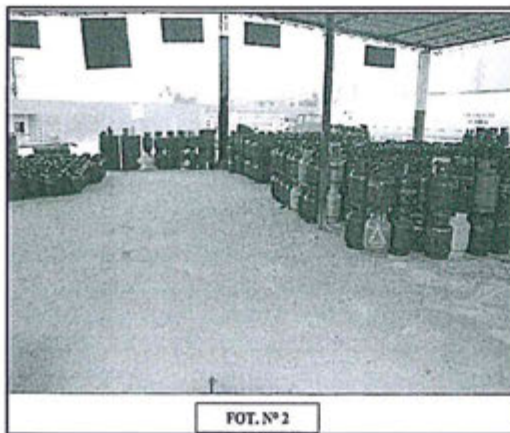
Fotografía N° 2 del escrito presentado 12.03.2013

- 83. Al respecto, de las vistas fotográficas presentadas por Diesel Gas el 12 de marzo del 2013, se aprecia que se ha realizado la limpieza de los residuos de pintura detectados durante la visita de supervisión en la plataforma de envasado (zonas cercanas a la antigua área de pintado de cilindro con pistola a presión).

81. El 12 de marzo del 2013, Diesel Gas presentó un escrito con el fin de levantar las observaciones realizadas en la visita de supervisión del 26 de febrero del 2013 y señaló que recogió y retiró los residuos de pintura del área de la plataforma y de las áreas circundantes. Asimismo, señaló que compró una cabina de pintado para evitar la polución causada por la pintura dentro de la planta envasadora⁶².
82. Para acreditar lo indicado, adjuntó las fotografías N° 2, 3, 4, 5, 6 y 7⁶³ y la factura N° 003-0003464⁶⁴ emitida por la empresa TM Industrial S.A.C., a través del cual el administrado demostró haber adquirido una cabina de pintado para su planta envasadora de GLP de Lurigancho⁶⁵.

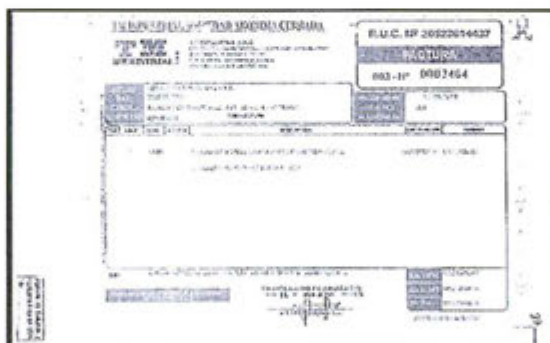
Factura N° 003-0003464 - Compra de cabina de pintado

- 84. Asimismo, de la Factura N° 003-0003464 emitida por la empresa TM Industrial S.A.C, se verifica que el administrado realizó la compra de una cabina de pintado para balones de 10 y 45 kg el 11 de marzo del 2013.

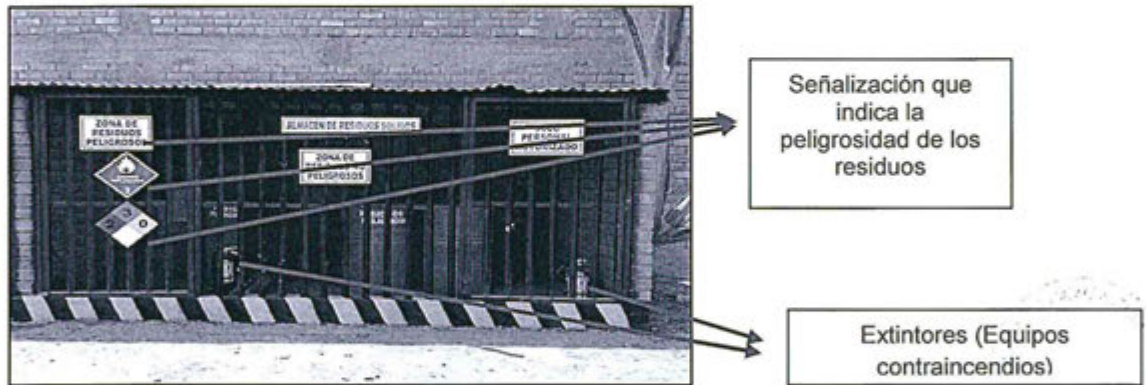
Fotografía N° 1 del escrito de descargos presentado el 06.01.2016

95. En su escrito de descargos, Diesel Gas señaló que el almacén central de la Planta Envasadora de GLP – Lurigancho se encuentra en un área cerrada, con un techo de calamina, con dos paredes de material noble a los costados y rejas negras en la parte frontal. Asimismo cuenta con rejas que separan los residuos peligrosos de los no peligrosos. Finalmente, agregó que el almacén tiene un piso de cemento liso e impermeable, un cerco perimétrico (el cual está conformado por rejas negras en la parte frontal, dos paredes de material noble a los costados y una en la parte superior), una adecuada señalización de peligrosidad y un extintor para cada almacén de residuos⁷³.
