Resolución Directoral N° 210-2016-OEFA/DFSAI

Expediente N° 535-2014-OEFA/DFSAI/PAS

EXPEDIENTE N° : 535-2014-OEFA/DFSAI/PAS
ADMINISTRADO : CEPASA PERÚ S.A., SUCURSAL DEL PERÚ
UNIDAD OPERATIVA : LOTE 114
UBICACIÓN : PROVINCIAS DE CORONEL PORTILLO Y
ATALAYA, DEPARTAMENTO DE UCAYALI
SECTOR : HIDROCARBUROS LÍQUIDOS
MATERIAS : INCUMPLIMIENTO DE PLAN DE ABANDONO
RESPONSABILIDAD ADMINISTRATIVA
REGISTRO DE ACTOS ADMINISTRATIVOS

SUMILLA: *Se declara la responsabilidad administrativa de Cepsa Perú S.A., Sucursal del Perú, debido a que en las áreas de los campamentos volantes del Lote 114, no realizó las actividades de reforestación con las veintiún (21) especies vegetales señaladas en su Plan de Abandono del Programa de Adquisición Sísmica 2D de 300 km y Campamento Base Logístico para las actividades exploratorias del Lote 114, conducta que vulnera lo dispuesto en el Artículo 89° del Reglamento para la Protección Ambiental en las Actividades de Hidrocarburos, aprobado por Decreto Supremo N° 015-2006-EM.*

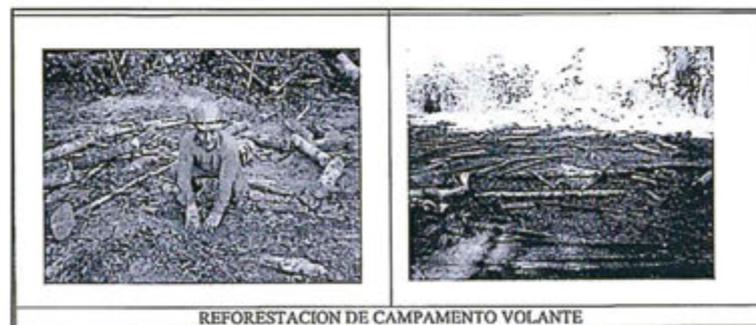
Reforestación de Campamentos Volantes

REForestACION DE CAMPAMENTO VOLANTE

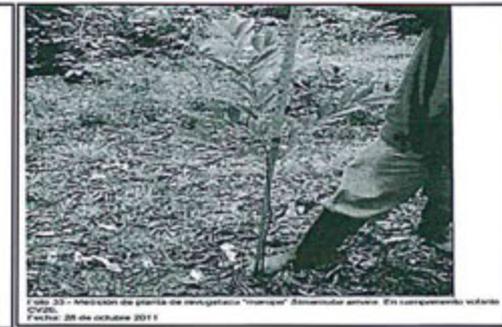
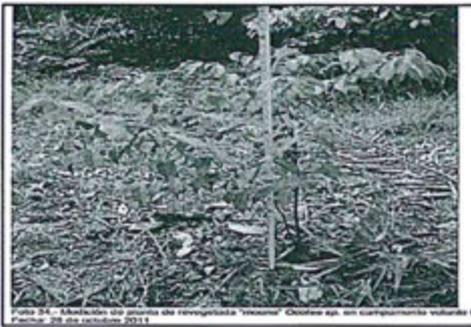
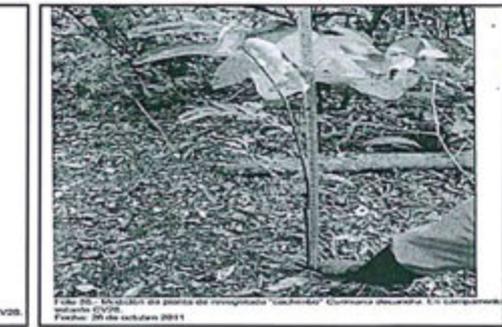
57. Por tanto, de la comparación realizada entre el cuadro de las plantas revegetadas del segundo Informe de Monitoreo de la Revegetación y las veintiún (21) especies comprometidas en el Plan de Abandono para realizar la reforestación de las áreas de los campamentos volantes, se desprende que Cepsa ha utilizado solo siete (7) especies (Cumala, Marupa, Moena, Cashimbo, Catahua, Bolaina y Capirona) en los campamentos volantes 5, 7, 21 y 26.
