Resolución Directoral N° 342-2016-OEFA/DFSAI

Expediente N° 1003-2015-OEFA/DFSAI/PAS

EXPEDIENTE N° : 1003-2015-OEFA/DFSAI/PAS
ADMINISTRADO : CONSORCIO TERMINALES
UNIDAD PRODUCTIVA : PLANTA DE ABASTECIMIENTO DE
COMBUSTIBLES LIQUIDOS – TERMINAL SUPE
UBICACIÓN : DISTRITO DE SUPE
PROVINCIA DE BARRANCA
DEPARTAMENTO DE LIMA
SECTOR : HIDROCARBUROS LÍQUIDOS
MATERIAS : LÍMITES MÁXIMOS PERMISIBLES
IMPERMEABILIZACION DE AREAS ESTANCAS
IMPACTO NEGATIVO AL MEDIO AMBIENTE
ALMACENAMIENTO DE RESIDUOS SÓLIDOS
PELIGROSOS
REMISION DE INFORMACION
RESPONSABILIDAD ADMINISTRATIVA
ARCHIVO
REGISTRO DE ACTOS ADMINISTRATIVOS

SUMILLA: Se declara la responsabilidad administrativa de Consorcio Terminales debido a la comisión de las siguientes infracciones:

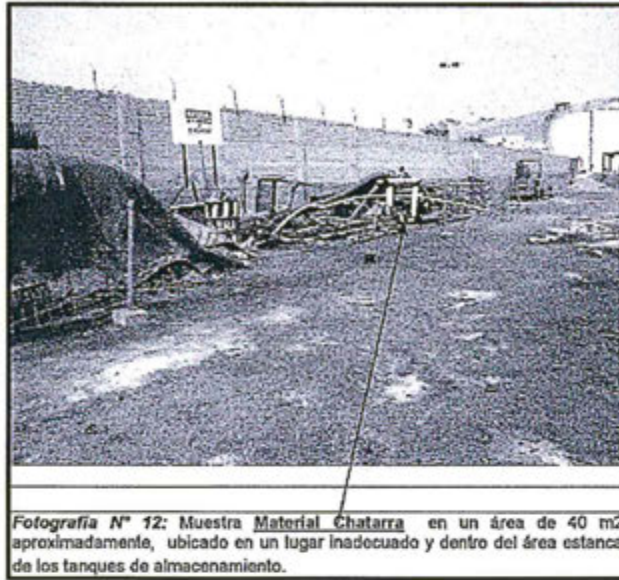
Fotografía N° 9 del Informe de Supervisión N° 1541-2013-OEFA/DS-HID

139. Asimismo, el 11 de octubre del 2013 la Dirección de Supervisión realizó una nueva visita de supervisión a la Planta de Abastecimiento – Terminal Supe, cuyas conclusiones fueron plasmadas en el Informe de Supervisión N° 1541-2013-OEFA/DS-HID. La fotografía N° 9¹⁵¹ de dicho Informe de Supervisión muestra el área denominada "Material recuperable y desechable" ubicada al interior del área estanca de los tanques de almacenamiento de combustibles en donde se observa que los residuos detectados en la anterior visita de supervisión (granalla y chatarra) no habrían sido removidos por el administrado, según el siguiente detalle:
