EXPEDIENTE N° : 1317-2014-OEFA/DFSAI/PAS
 ADMINISTRADO : VOLCAN COMPAÑÍA MINERA S.A.A.
 UNIDAD MINERA : TICLIO
 UBICACIÓN : DISTRITOS DE CHICLA Y MOROCOCHA, PROVINCIAS
 DE HUAROCHIRÍ Y YAULI, DEPARTAMENTOS DE LIMA
 Y JUNÍN
 SECTOR : MINERÍA
 MATERIAS : COMPROMISOS AMBIENTALES
 MEDIDAS DE PREVISIÓN Y CONTROL
 RESPONSABILIDAD ADMINISTRATIVA
 MEDIDAS CORRECTIVAS

SUMILLA: *Se declara la existencia de responsabilidad administrativa de Volcan Compañía Minera S.A.A. al haberse acreditado la comisión de las siguientes infracciones:*

Lima, 11 de abril del 2016

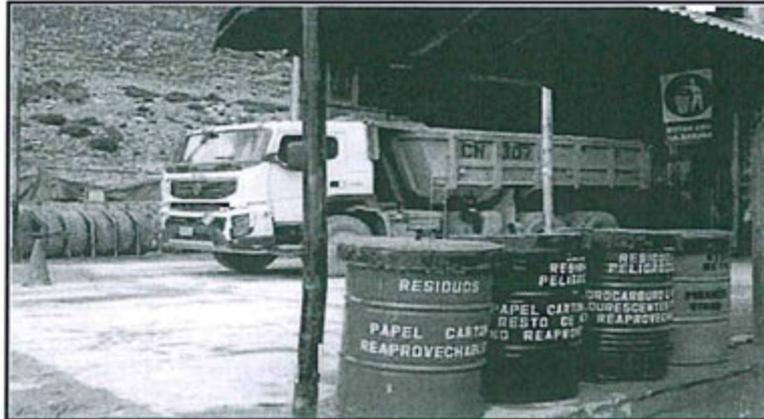
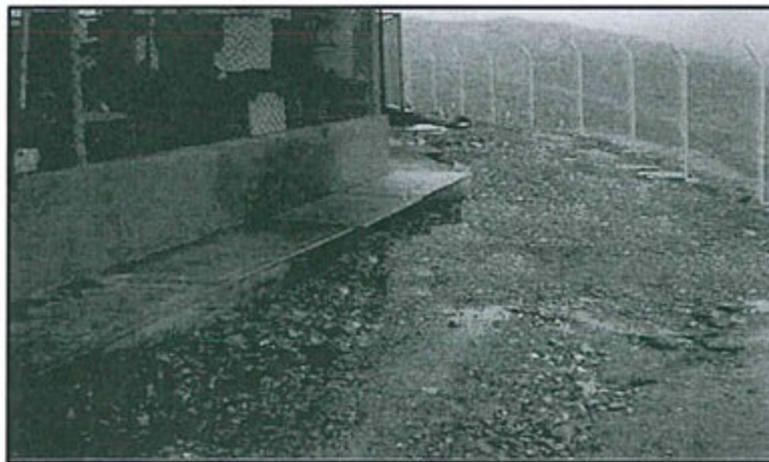
60. Volcan señaló en el Acta de Supervisión y en su escrito de descargos, esto es con posterioridad a la Supervisión Regular 2013, que realizó el traslado de cilindros de aceites y lubricantes al almacén establecido en el instrumento de gestión ambiental, conforme se muestra en la siguiente fotografía³³:

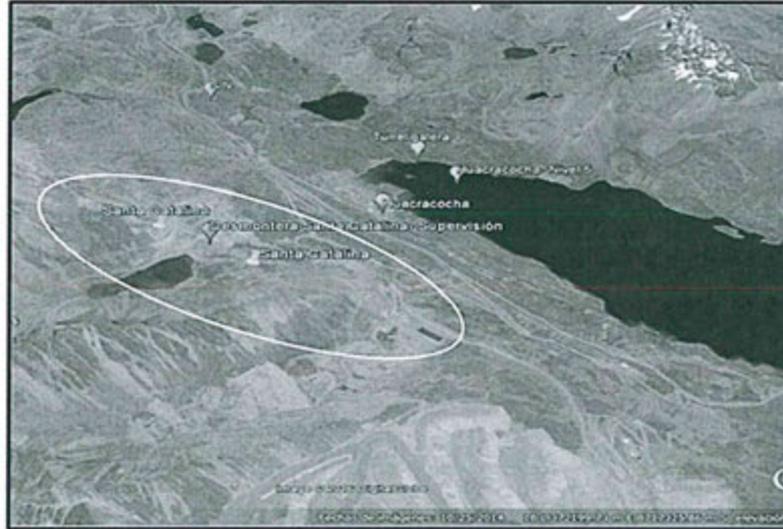
- 88. Sin perjuicio de ello, se verificó que los códigos señalados por Volcan que pertenecerían al depósito de desmonte Santa Catalina y que fueron incluidos en la Actualización del Plan de Cierre difieren de la ubicación del depósito de desmonte detectado durante la Supervisión Regular 2013, conforme se muestra a continuación⁴⁶:

- 89. En tal sentido, queda desvirtuado lo alegado por la empresa en lo referente a la inclusión del depósito de desmonte Santa Catalina (coordenadas WGS 84: 371902 E, 8716849 N) en la Actualización del Plan de Cierre.
- 90. De acuerdo a lo expuesto, Volcan es responsable por implementar el depósito de desmonte Santa Catalina (coordenadas WGS 84: 371902 E, 8716849 N) incumpliendo lo señalado en el EIA Ticlio; y, en consecuencia, ha incurrido en un incumplimiento al Artículo 18° de la LGA y al Artículo 6° del RPAAMM.

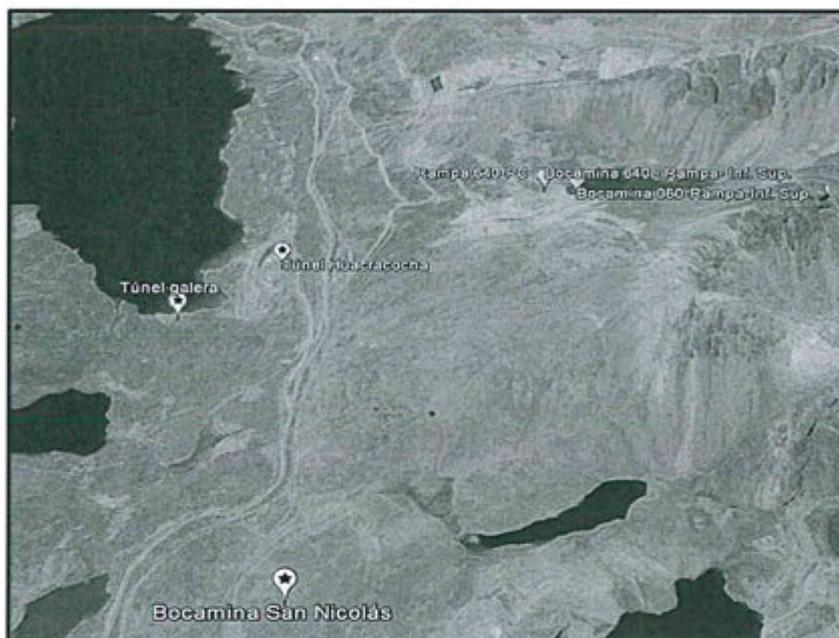
102. Respecto a la bocamina "By Pass 057" se debe indicar que el Informe de Supervisión no identifica cuáles serían las coordenadas de su ubicación, así como fotografías u otro medio probatorio que acredite que Volcan implementó la mencionada bocamina. Por tanto, al no contar con medios probatorios que evidencien que Volcan implementó la bocamina "By Pass 057" y que ésta no se encontraba incluida en el EIA Ticlio; corresponde archivar la presente imputación respecto de este extremo.
103. En cuanto a las bocaminas "Rampa 640" y "Rampa 060" se debe señalar que su ubicación no corresponde a la ubicación de las bocaminas que estaban contempladas en el EIA Ticlio, con lo cual queda acreditado que Volcan contaba con dos (2) bocaminas adicionales a las establecidas en el EIA Ticlio. Ello se muestra en el siguiente gráfico⁵⁰:

104. Volcan alega que las bocaminas "Rampa 640" y "Rampa 060" son áreas disturbadas por operaciones mineras antiguas y que no son componentes de sus operaciones mineras, razón por la que no fueron incluidas en el EIA Ticlio; no obstante, posteriormente se incluyeron en la Actualización del Plan de Cierre.

105. Al respecto, cabe reiterar que la Actualización del Plan de Cierre al que refiere Volcan clasifica sus componentes en "aprobados", "nuevos" y "pasivos ambientales". Verificada esta clasificación se verifica que tanto la "Rampa 640" como la "Rampa 060" corresponden a componentes nuevos y no a pasivos ambientales que habrían sido generados por Volcan o por operadores mineros antiguas, con lo cual queda desvirtuado lo alegado por Volcan en este extremo.

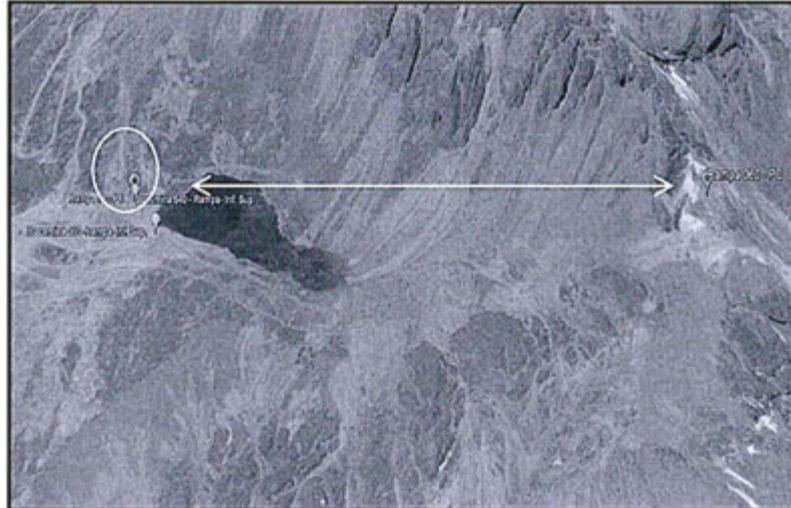
107. En tal sentido, corresponde archivar la presente imputación en el extremo referido a la bocamina "Rampa 640" toda vez que dicho componente a la fecha de la Supervisión Regular 2013 realizada del 9 al 11 de setiembre del 2013, si se encontraba incluido en la Actualización del Plan de Cierre aprobada el 7 de junio del 2013; por tanto, si contaba con un instrumento de gestión ambiental aprobado.
108. Por otro lado, se concluye que la bocamina "Rampa 060" no fue incluida en el EIA Ticlio ni en un instrumento de gestión ambiental posterior. Por tanto, queda acreditado que la bocamina "Rampa 060" no se encontraba incluida en el EIA Ticlio. Dicha conducta configura una infracción administrativa al Artículo 18° de la LGA y al Artículo 6° del RPAAMM; en consecuencia, corresponde declarar la responsabilidad administrativa de Volcan en este extremo.
