EXPEDIENTE N° : 531-2014-OEFA/DFSAI/PAS
ADMINISTRADO : COMPAÑÍA MINERA ARES S.A.C.
UNIDAD MINERA : SELENE
UBICACIÓN : DISTRITO DE COTARUSE, PROVINCIA DE AYMARAES, DEPARTAMENTO DE APURÍMAC
SECTOR : MINERÍA
MATERIA : VERIFICACIÓN DE CUMPLIMIENTO DE MEDIDAS CORRECTIVAS

SUMILLA: Se declara el cumplimiento de las medidas correctivas ordenadas mediante Resolución Directoral N° 550-2015-OEFA/DFSAI del 16 de junio del 2015, consistentes en que Compañía Minera Ares S.A.C. realice lo siguiente:

Lima, 27 de abril del 2016

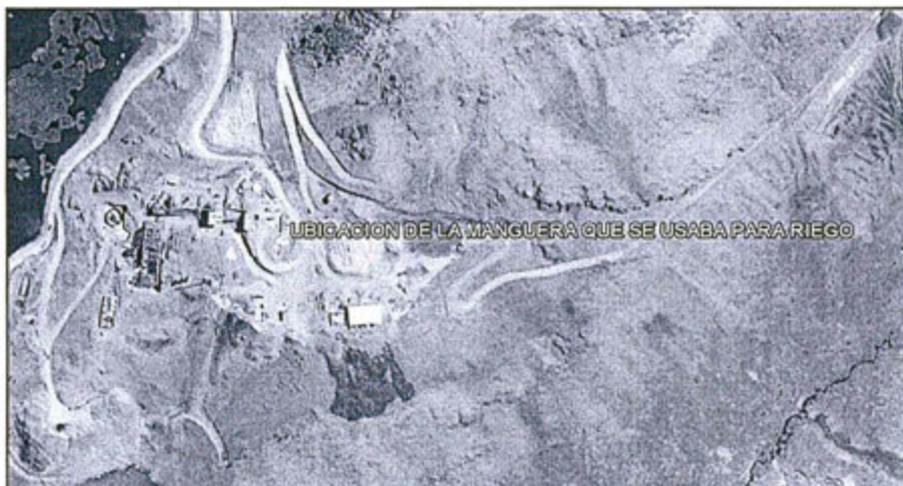
Plano de ubicación del área donde se realizó el retiro del sistema de riego conformado por mangueras

31. La zona identificada con coordenadas UTM Datum WGS 84 Zona 18 Sur, lado Este 701 248 y lado Norte 8 378 600, donde realizó el retiro del sistema de riego conformado por mangueras, pertenece a la Unidad Minera Selene conforme se observa en el siguiente plano:

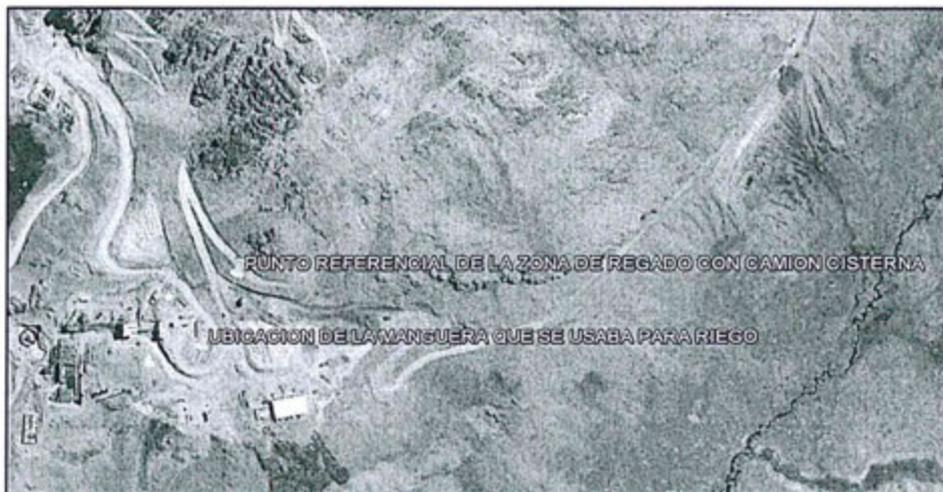
Plano de ubicación del área donde realiza el riego de la cancha de mineral con un camión cisterna

34. A continuación se muestra la ubicación geográfica de dicha zona identificada con coordenadas UTM Datum WGS 84 Zona 18 Sur, lado Este 701 290 y lado Norte 8 378 659, la cual pertenece a la Unidad Minera Selene:

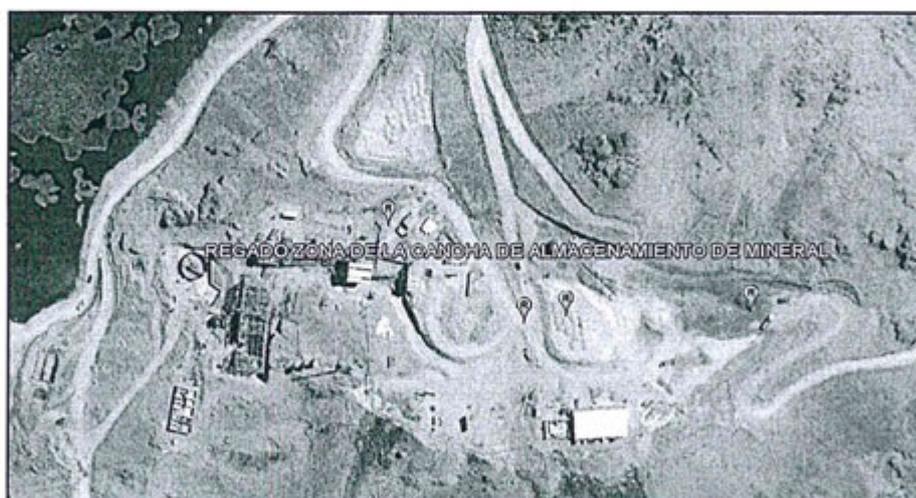
Plano de ubicación de las áreas donde realiza el riego de la cancha de mineral con un camión

47. En las fotografías precedentes (que cuentan con coordenada UTM y fecha) se observa que el administrado realiza el riego de las vías de acceso y cancha de almacenamiento de mineral mediante un camión cisterna conforme al compromiso establecido en su instrumento de gestión ambiental.
48. En el siguiente plano se observa la ubicación geográficas de las zonas identificadas por el administrado con coordenadas UTM:
