EXPEDIENTE N° : 1331-2014-OEFA/DFSAI/PAS  
 ADMINISTRADO : HUSBAY PERÚ S.A.C.  
 UNIDAD MINERA : CONSTANCIA  
 UBICACIÓN : DISTRITOS DE LIVITACA, CHAMACA Y VELILLE,  
 PROVINCIA DE CHUMBIVILCAS, DEPARTAMENTO DE  
 CUSCO  
 SECTOR : MINERÍA  
 MATERIAS : COMPROMISOS AMBIENTALES  
 RESPONSABILIDAD ADMINISTRATIVA  
 ARCHIVO

**SUMILLA:** *Se declara la existencia de responsabilidad administrativa de Hudbay Perú S.A.C. al haberse acreditado que no instaló un sistema de protección para evitar la erosión del talud superior de la poza de proceso Sur consistente en el perfilado y repaso con tractor; conducta que infringe lo dispuesto en el Artículo 6° del Reglamento para la Protección Ambiental en la Actividad Minero - Metalúrgica, aprobado mediante Decreto Supremo N° 016-93-EM.*

Lima, 29 de abril del 2016

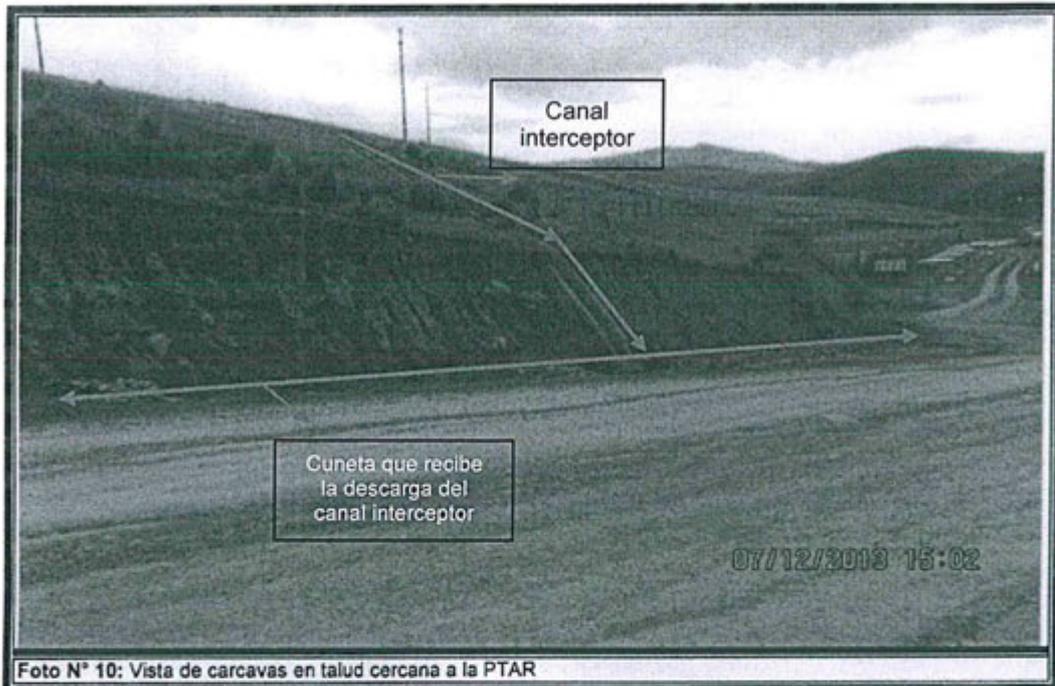
Foto N° 09: Vista de carcavas en talud cercana a la PTAR

Por tanto, no sería correcto afirmar que Hubday no instaló sistemas de protección contra la erosión en el talud de corte cercano a la planta de tratamiento de aguas residuales, basándose en (i) la existencia de cárcavas, toda vez que se estaría supeditando la obligación de instalar dichos sistemas de protección, no solo al cumplimiento del compromiso en sí, sino también a su eficiencia; y en (ii) la ausencia de un canal de derivación ubicado en la parte inmediata superior del talud, ya que Hubday cumplió con implementar otros sistemas de protección que también estaban contemplados en su instrumento de gestión ambiental (canal interceptor, check-dams, barrera de piedras).
