EXPEDIENTE N° : 126-2015-OEFA/DFSAI/PAS
ADMINISTRADO : STATKRAFT PERÚ S.A. (ANTES EMPRESA DE GENERACIÓN ELÉCTRICAS CHEVES S.A.)
UNIDAD AMBIENTAL : CENTRAL HIDROELÉCTRICA CHEVES
UBICACIÓN : DISTRITO DE SAYAN, PROVINCIA DE HUAURA Y DEPARTAMENTO DE LIMA
MATERIAS : RESIDUOS SÓLIDOS
MEDIDAS PREVENTIVAS
INCUMPLIMIENTO DE COMPROMISOS AMBIENTALES
MONITOREOS AMBIENTALES
REMISIÓN DE INFORMACIÓN
RESPONSABILIDAD ADMINISTRATIVA
MEDIDAS CORRECTIVAS

SUMILLA: *Se declara la existencia de responsabilidad administrativa de Statkraft Perú S.A. por la comisión de las siguientes infracciones administrativas:*

(x) **Hecho imputado N° 9:** Al construir el Túnel de Transferencia, no se consideraron los efectos potenciales del proyecto eléctrico, toda vez que se habría ocasionado agrietamientos en la parte superior del sector Gayayniyoc

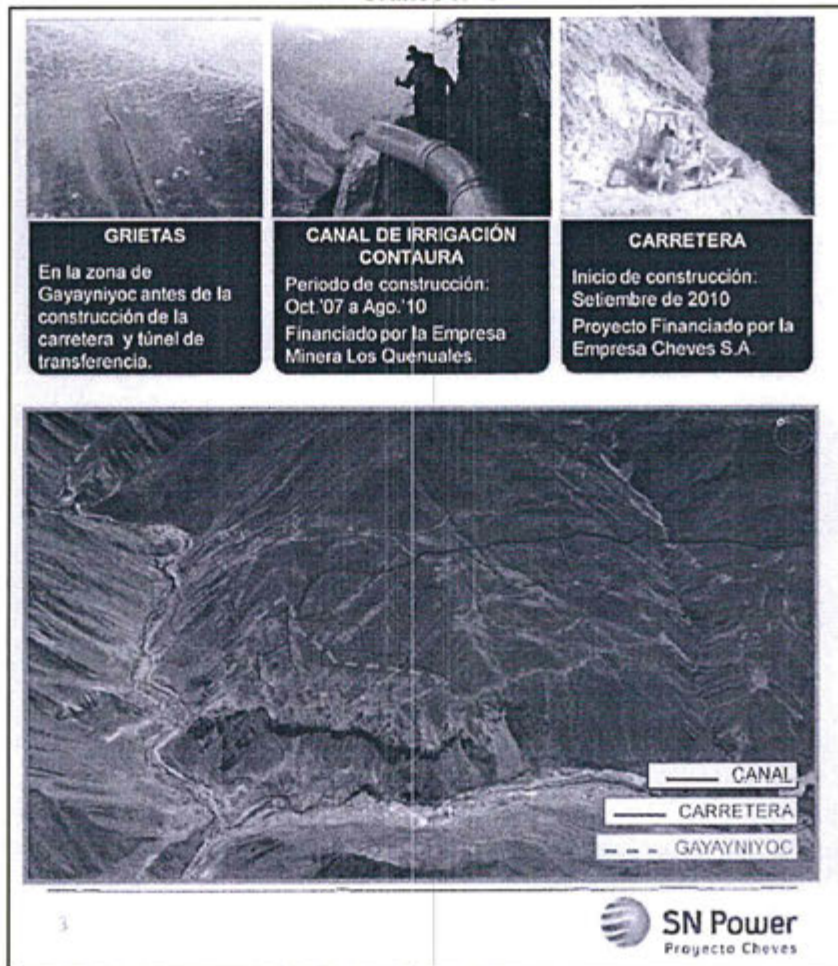
Gráfico N° 1

proyectos se detectaron grietas en la zona. Así, muestra el siguiente gráfico donde se acreditan las fechas de las actividades⁶²:
