**EXPEDIENTE N°** : 039-2015-OEFA/DFSAI/PAS  
**ADMINISTRADO** : MINERA LAS BAMBAS S.A.<sup>1</sup> (ANTES, LAS BAMBAS MINING COMPANY S.A.)  
**UNIDAD MINERA** : LAS BAMBAS  
**UBICACIÓN** : DISTRITOS DE CHALLHUAHUACHO, COYLLURQUI, HAQUIRA Y PROGRESO, PROVINCIAS DE COTABAMBAS Y GRAU, DEPARTAMENTO DE APURÍMAC  
DISTRITOS DE COLQUEMARCA, CHAMACA, VELILLE, PROVINCIAS DE CHUMBIVILCAS, COPORAQUE Y ESPINAR, DEPARTAMENTO DE CUSCO  
**SECTOR** : MINERÍA  
**MATERIAS** : PUNTOS DE CONTROL DE EFLUENTES MINEROS NO DECLARADOS  
CUMPLIMIENTO DE COMPROMISOS AMBIENTALES  
RESIDUOS SÓLIDOS  
RESPONSABILIDAD ADMINISTRATIVA  
REINCIDENCIA

**SUMILLA:** *Se declara la existencia de responsabilidad administrativa de Minera Las Bambas S.A. al haberse acreditado la comisión de las siguientes infracciones administrativas:*

Lima, 31 de mayo del 2016

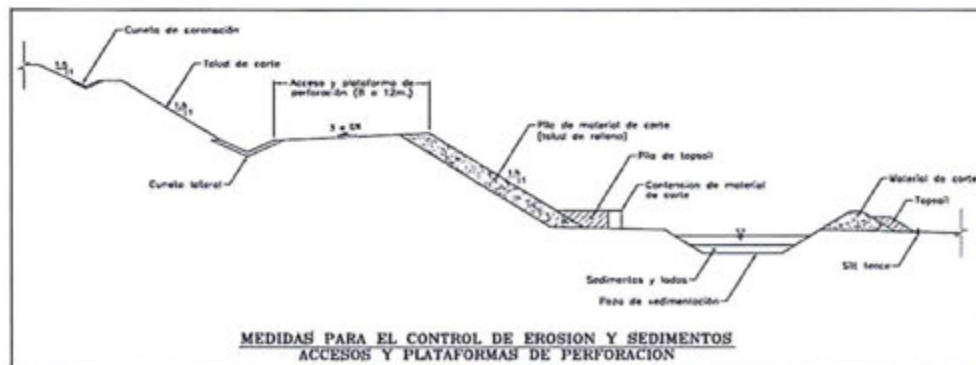
MEDIDAS PARA EL CONTROL DE EROSION Y SEDIMENTOS ACCESOS Y PLATAFORMAS DE PERFORACION

Toda estructura de control de erosión y sedimentos deberá mantenerse en buenas condiciones de mantenimiento, limpiándose y/o reparándose cuando fuese necesario. No se debe almacenar más del 50%, de la capacidad de la estructura, de sedimentos atrapados.

Los sedimentos atrapados en las estructuras se deberán retirar y depositar en un lugar apropiado, botadero, teniendo cuidado de no esparcirlos durante el transporte".

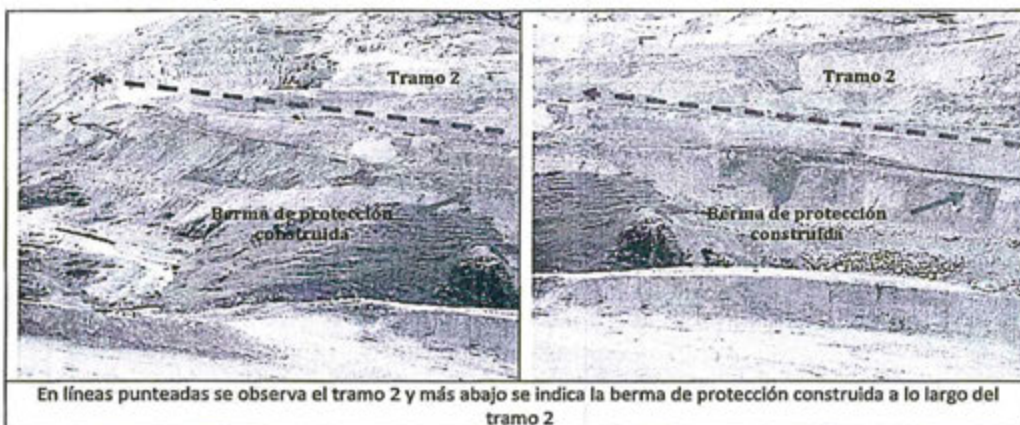
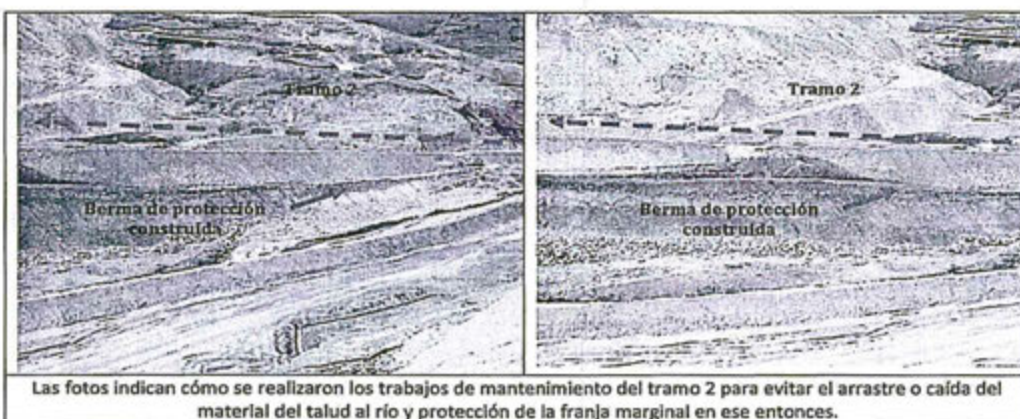
- 98. Por consiguiente, de la revisión de las fotografías antes citadas del escrito presentado al OEFA el 3 de marzo del 2015, se verifica que Las Bambas con posterioridad a la Supervisión Regular 2013 implementó bermas de protección para impedir arrastre de sedimentos.
- 99. Por otro lado, mediante Informe N° 252-2015-OEFA/DS-MIN del 23 de setiembre del 2015, correspondiente a los hechos verificados durante la Supervisión Regular del 11 al 14 de abril del 2014 en las instalaciones de la Unidad Minera Las Bambas se verificó el cumplimiento del hallazgo N° 3 de la Supervisión Regular 2013, conforme se muestra a continuación<sup>42</sup>:
