EXPEDIENTE N° : 1258-2013-OEFA/DFSAI/PAS
ADMINISTRADO : GOLD FIELDS LA CIMA S.A.¹
UNIDAD MINERA : CERRO CORONA
UBICACIÓN : DISTRITO Y PROVINCIA DE HUALGAYOC,
DEPARTAMENTO DE CAJAMARCA
SECTOR : MINERÍA
MATERIA : CUMPLIMIENTO DE RECOMENDACIONES
CUMPLIMIENTO DE COMPROMISOS AMBIENTALES
MEDIDAS DE PREVISIÓN Y CONTROL
GESTIÓN Y MANEJO DE RESIDUOS SÓLIDOS
RESPONSABILIDAD ADMINISTRATIVA
ARCHIVO
MEDIDAS CORRECTIVAS
REINCIDENCIA

Resolución Directoral N° 949-2016-OEFA-DFSAI

Expediente N° 1258-2013-OEFA/DFSAI/PAS

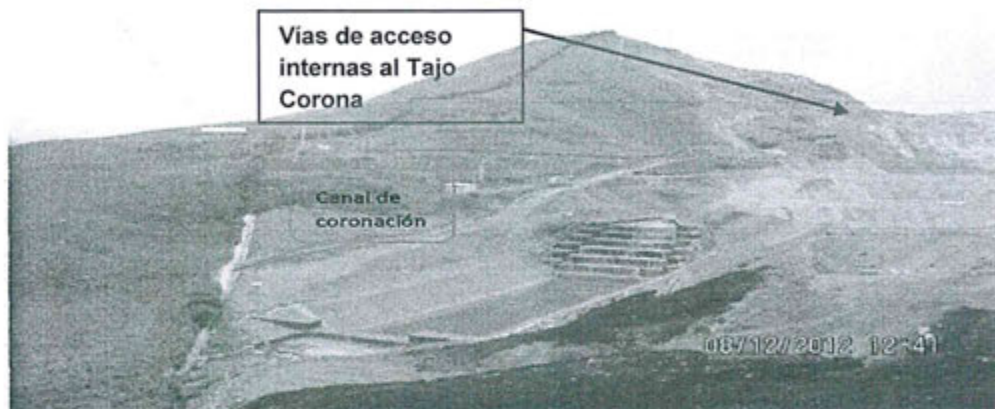
FOTOGRAFIA N° 58 DEL INFORME DE
SUPERVISIÓN

Foto N° 58: Cumplimiento parcial de recomendación N° 8-2011.- Sector de la vía de acceso del Haul Road sin cunetas y/o sin mantenimiento para conducir las escorrentías dentro del área industrial.

25. Gold Fields sostiene que la descripción de la fotografía N° 58 –correspondiente al sector de la vía de acceso del Haul Road– indica que la vía de acceso no contaba con cunetas y/o se encontraban sin mantenimiento para conducir las escorrentías dentro del área industrial. No obstante, la misma corresponde a una vía de acceso interna del área del tajo, cuyo sistema de manejo de agua de escorrentía superficial –que prevé la colección de dichas aguas para su posterior bombeo hacia la presa de relaves– es independiente al utilizado en las demás vías de acceso de la Unidad Minera “Cerro Corona”.

27. Por tanto, se procederá a analizar si la fotografía N° 58 del Informe de Supervisión que sustenta la presente imputación corresponde a una vía de acceso al interior del área del tajo como alega el titular minero o a las vías de acceso del área industrial de la unidad minera - Haul Road 3 ubicado al norte del Depósito de Desmontes (materia de análisis de la presente imputación).

28. A fin de tener localizado la zona en la que se tomó la fotografía N° 58, Gold Fields midió las coordenadas UTM bajo el sistema (Datum WGS 84) 762639 E y 9251605 N, aproximadamente desde la misma posición en la que fue tomada la

29. Al respecto, cabe indicar que de la revisión de la vista fotográfica adjunta en el Anexo N° 1-A del escrito de descargos, se observa que la imagen capturada del mismo (parte central derecha) tiene una topografía similar a la imagen capturada en la fotografía N° 58 del Informe de Supervisión (parte central-izquierda), conforme se muestra a continuación:

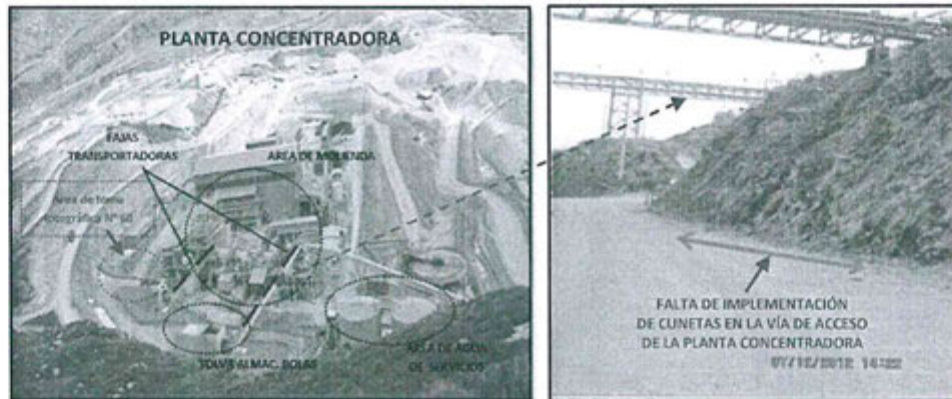
Fotografía N° 68 del Informe de Supervisión

Foto N° 68: Observación N° 01-2012. Otra vista de la vía de acceso a la planta concentradora, donde el titular minero no ha implementado cunetas para la evacuación de las aguas de escorrentía.

de Gold Fields, se presenta una vista fotográfica³³ de dicha planta donde se observa las instalaciones de la misma y, la fotografía N° 68 del Informe de Supervisión (sustento de la presente imputación) en la que se aprecia las fajas transportadoras que forman parte de la citada planta.

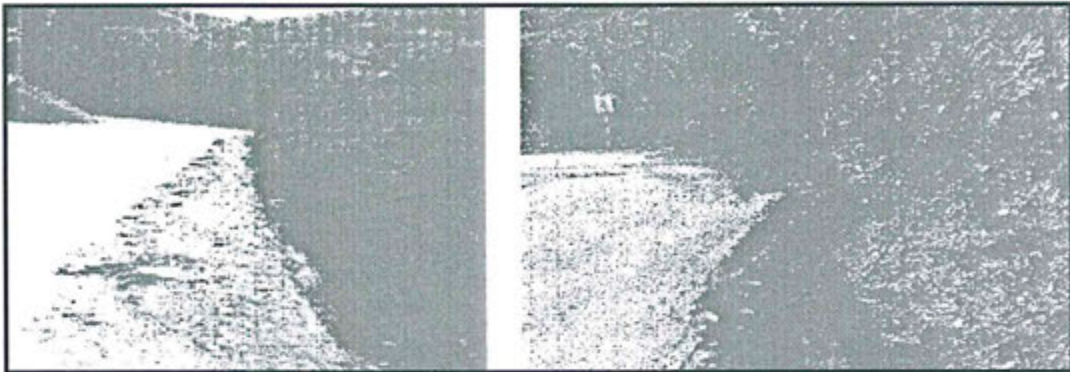
colectar las aguas de escorrentía y derivarlas hacia el depósito de relaves de Cerro Corona, tal como se muestra a continuación⁴⁰:

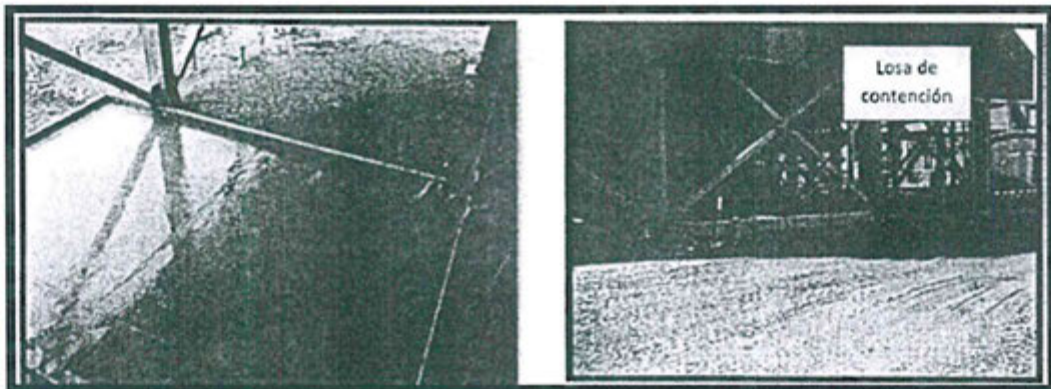
100. Asimismo, se debe mencionar que vista la información complementaria al Informe de Levantamiento de Observación N° 2, correspondiente a la Supervisión Regular 2012, Gold Fields comunica la culminación de la construcción del sistema de contención para el mineral que pudiera caer en casos de contingencia, el cual está formado por una posa de concreto ubicada debajo de las poleas de contrapeso y deflectoras de la faja CV003 en el retorno de la faja, con un desnivel hacia el cajón de la bomba Sumidero N° 1, conforme se muestra a continuación⁵⁷:

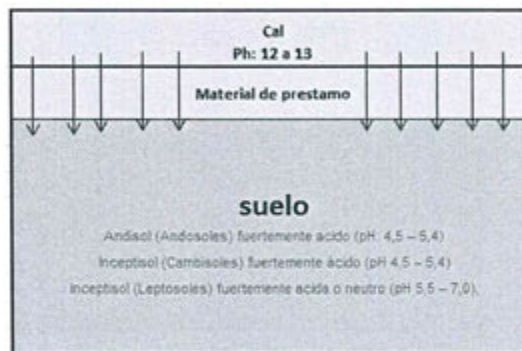
Foto N° 82: Observación N° 06-2012. Se verificó, restos de cal en el entorno de la tolva de recepción.

119. Asimismo, de la fotografía N° 82 del Informe de Supervisión se observa que la cantidad de cal derramada sobre el suelo en el entorno de la tolva de recepción dentro de las instalaciones de la Planta Concentradora es mínima.
120. Por tal motivo, considerando que la cantidad de cal derramada sobre suelo es mínima, podría incrementar ligeramente el pH.
121. En el siguiente esquema se puede apreciar como la cal podría estar sobre el material de préstamo y entrar en contacto con el suelo. Revisada la Hoja de Datos de Seguridad – Cal Viva Industrial, se observa que el pH característico de la cal esta entre 12 y 13⁶⁹. Asimismo, se indica que al añadir 1 kg de cal sobre 10m² el pH se incrementaría en un rango de 0,3 – 0,7 unidades de pH⁷⁰.

122. Bajo este contexto, corresponde archivar el presente procedimiento administrativo sancionador, toda vez que el derrame de cal no representa un daño potencial al ambiente debido a sus características y, en consecuencia un incumplimiento del Artículo 5° del RPAAMM. En ese sentido, carece de sustento pronunciarse respecto a los descargos presentados por Gold Fields.
