EXPEDIENTE : 016-2016-OEFA/DFSAI/PAS
ADMINISTRADO : PETROBRAS ENERGÍA PERÚ S.A.¹ (AHORA, CNPC PERÚ S.A.²)
UNIDAD AMBIENTAL : LOTE X
UBICACIÓN : DISTRITO DE PARIÑAS, PROVINCIA DE TALARA Y DEPARTAMENTO DE PIURA
SECTOR : HIDROCARBUROS LÍQUIDOS
MATERIAS : PRUEBA DE INTEGRIDAD MECÁNICA
INCUMPLIMIENTO A COMPROMISOS AMBIENTALES
REGISTRO DE ACTOS ADMINISTRATIVOS

SUMILLA: Se declara la existencia de responsabilidad administrativa de Petrobras Energía Perú S.A. al haberse acreditado la comisión de las siguientes infracciones:

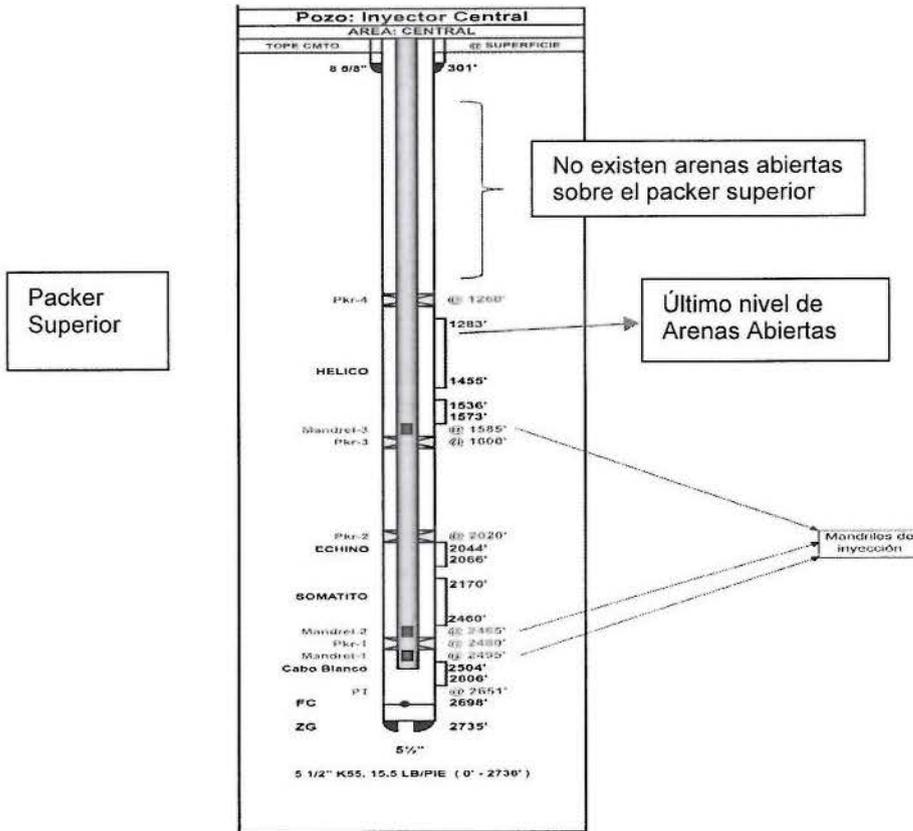
³⁴ Anexo 1 – Gráfico de Pozo Inyector, del Levantamiento de Observaciones a la Declaración de Impacto Ambiental del Proyecto “Inyección de Agua para Recuperación Secundaria en el Yacimiento Central – Lote X. Página 9.

74. Del levantamiento de observaciones y el gráfico antes mostrado, se desprende que los pozos inyector no debían contar con arenas abiertas sobre el packer superior.

75. Durante la visita de supervisión, la Dirección de Supervisión advirtió que los pozos inyector 1502, 2122, 2138, 2147 y 2148 del Yacimiento Ballena; y los pozos inyector 9029 y 2213 del Yacimiento Central tienen arenas abiertas sobre el packer de aislamiento superior, conforme se consignó en las Actas de Supervisión N° 005486³⁵ y N° 005487³⁶:
