EXPEDIENTE N° : 942-2014-OEFA/DFSAI/PAS
 ADMINISTRADO : CORPORACIÓN MINERA CENTAURO S.A.C.
 UNIDAD AMBIENTAL : QUICAY
 UBICACIÓN : DISTRITO DE SIMÓN BOLIVAR, PROVINCIA Y
 DEPARTAMENTO DE PASCO
 SECTOR : MINERÍA
 MATERIA : VERIFICACIÓN DE CUMPLIMIENTO DE MEDIDAS
 CORRECTIVAS

SUMILLA: Se declara el cumplimiento de las medidas correctivas ordenadas mediante la Resolución Directoral N° 987-2015-OEFA/DFSAI del 30 de octubre del 2015, consistentes en que Corporación Minera Centauro S.A.C. realice lo siguiente:

Lima, 31 de agosto del 2016

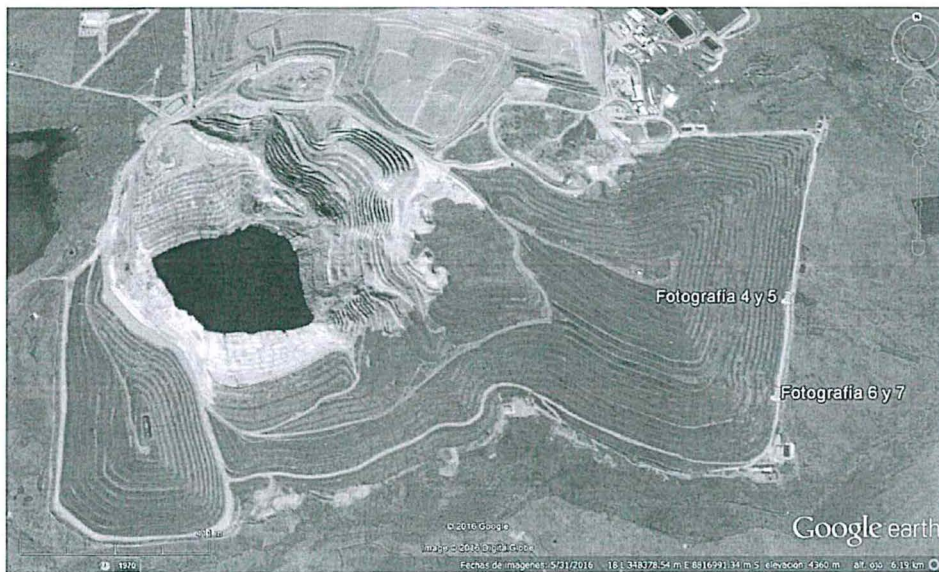
1. Asimismo, en base a las coordenadas de las Fotografías N° 4, 5, 6 y 7 (N 8 816 898 E 349 111 y N 8 816 670 E 349 042), se localizó el área empleando Google Earth (20 de julio del 2016) y se obtuvo un plano con la misma área que el remitido por Minera Centauro. Dicho plano se presenta a continuación:

(Circunferencia agregada a fin de resaltar el área relevante)
Elaboración: DFSAI

42. Ahora bien, el área donde se ubican las vistas de las Fotografías N° 4, 5, 6 y 7 —encerrada por una circunferencia en las dos imágenes—, debería corresponder al área del botadero Este.

- 45. De la revisión del plano del “Sistema de Derivación y Tratamiento de Aguas Superficiales de la Unidad Minera Quicay” —mostrado en el párrafo 43 precedente— y su comparación con el plano remitido por la empresa y el obtenido en base a *Google Earth* —mostrados en los párrafos 40 y 41 precedentes— se verifica que el área donde se ubican las vistas de las Fotografías N° 4, 5, 6 y 7 en estos últimos, efectivamente corresponden al área del Botadero Este y su correspondiente canal de derivación.

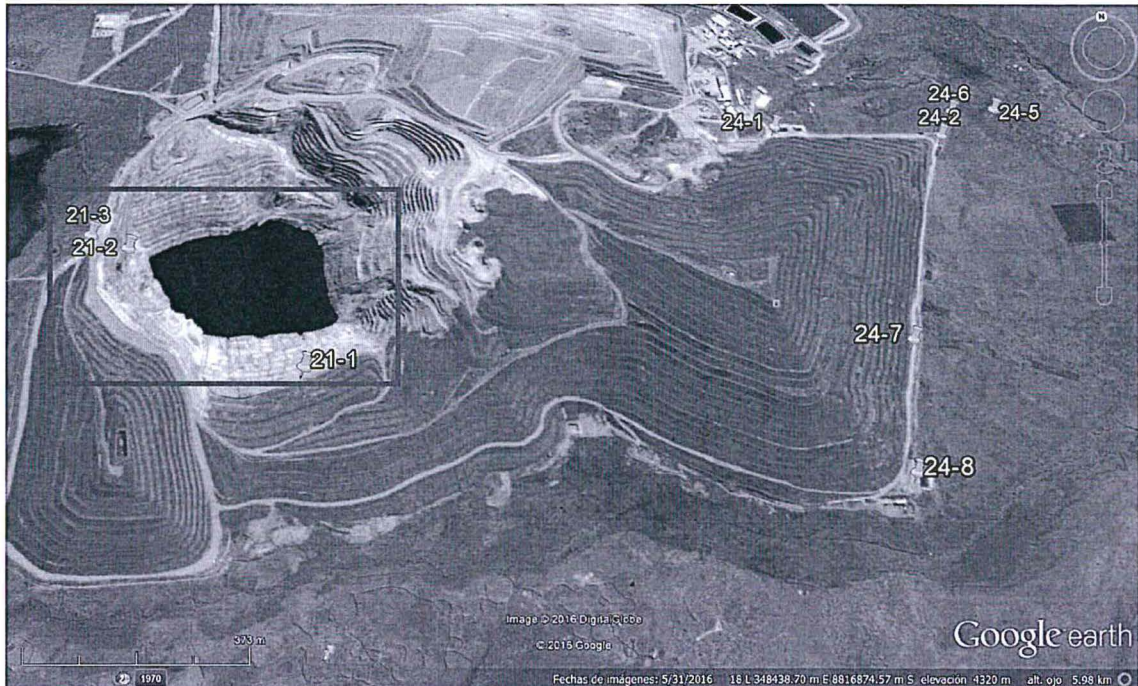
Componentes verificados correspondientes al depósito de desmonte Suroeste (vista general)

93. A fin de determinar si las vistas capturadas en las Fotografías N° 13 a la 15 corresponden a los aliviaderos de demasías del depósito de desmonte Suroeste, las coordenadas en estas indicadas se han ubicado empleado *Google Earth* y se ha obtenido la siguiente imagen:

- 95. En ese sentido, de la comparación de las imágenes mostradas en los párrafos 93 y 94 de la presente resolución, se verifica que las Fotografías N° 13 a la 15 corresponden a los aliviaderos de demasías del depósito de desmonte Suroeste.
- 96. Ahora bien, el Informe N° 695-2011-MEM/AAM/RPP/MPC —que sustenta la aprobación de la Modificación del EIA de Quicay— establece que el depósito de desmonte Suroeste incluye aliviaderos de demasías; sin embargo, no especifica la cantidad de aliviaderos que debe tener. Respecto a ello, de acuerdo al análisis precedente, se ha verificado que dicho depósito cuenta actualmente con dos (2)
