EXPEDIENTE N° : 717-2014-OEFA/DFSAI/PAS  
 ADMINISTRADO : SOUTHERN PERU COPPER CORPORATION  
 SUCURSAL DEL PERÚ  
 UNIDAD MINERA : FUNDICIÓN Y REFINERÍA DE COBRE - ILO  
 UBICACIÓN : DISTRITO DE PACOCHA, PROVINCIA DE ILO,  
 DEPARTAMENTO DE MOQUEGUA  
 SECTOR : MINERÍA  
 MATERIAS : CUMPLIMIENTO DE COMPROMISOS  
 AMBIENTALES  
 MEDIDAS DE CONTROL Y PREVISIÓN  
 GESTIÓN Y MANEJO DE RESIDUOS SÓLIDOS  
 CUMPLIMIENTO DE RECOMENDACIÓN  
 RESPONSABILIDAD ADMINISTRATIVA  
 ARCHIVO  
 REINCIDENCIA

**SUMILLA:** Se declara la existencia de responsabilidad administrativa de Southern Peru Copper Corporation - Sucursal del Perú, al haberse acreditado la comisión de las siguientes infracciones:

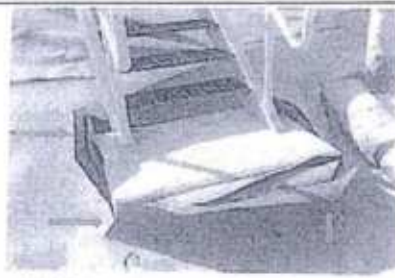
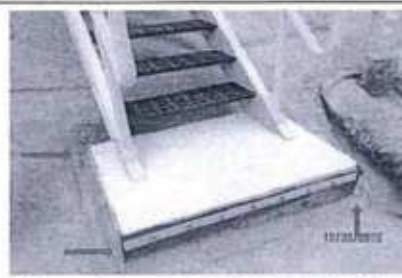
Fotografía N° 18. Se puede observar la instalación de la geomembrana en la parte inferior de la escalera ubicada en el norte de la poza de contención del tanque N° 4 (Hallazgo N°8).

Geomembrana anclada en la parte inferior de la escalera ubicada en el norte de la poza de contención del tanque N° 4 (Hallazgo N°8)

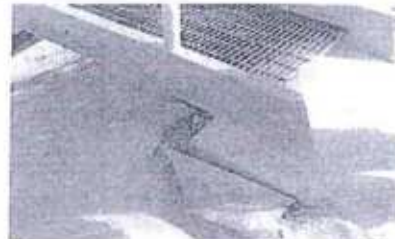
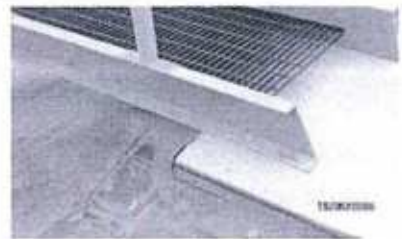
Fotografía N° 19. Se puede observar la instalación de la geomembrana en la parte superior de la escalera ubicada en el norte de la poza de contención del tanque N° 4 (Hallazgo N°8).

Geomembrana anclada en la parte inferior (sic) de la escalera ubicada en el norte de la poza de contención del tanque N° 4 (Hallazgo N°8). Corresponde a la parte superior de la escalera

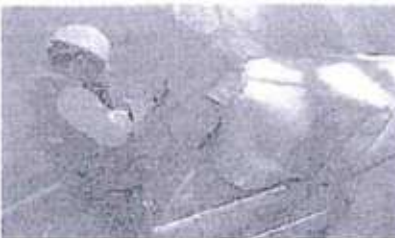
Fotografía N° 20. Se puede observar a un trabajador en la zona de reparación de la geomembrana en la pared noroeste de la poza de contención secundaria del tanque N° 5B (Hallazgo N°3).

Geomembrana reparada en la pared noroeste de la poza de contención secundaria del tanque N° 5B (Hallazgo N°3)

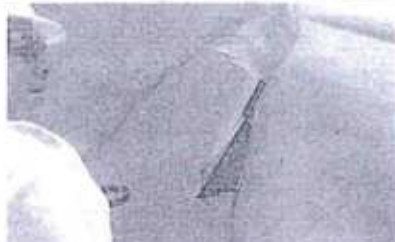
Fotografía N° 21. Se puede observar a un trabajador en la zona de reparación de la geomembrana en la pared noroeste de la poza de contención secundaria del tanque N° 5B (Hallazgo N°3).

Geomembrana reparada en la pared noroeste de la poza de contención secundaria del tanque N° 5B (Hallazgo N°3) Foto con acercamiento

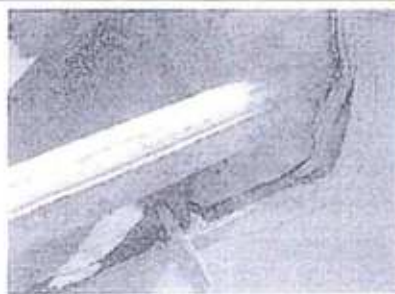
Fotografía N° 22. Se puede observar a un trabajador en la zona de reparación de la geomembrana en la pared noroeste de la poza de contención secundaria del tanque N° 5B (Hallazgo N°3).

Nótese que foto de supervisión era ampliada

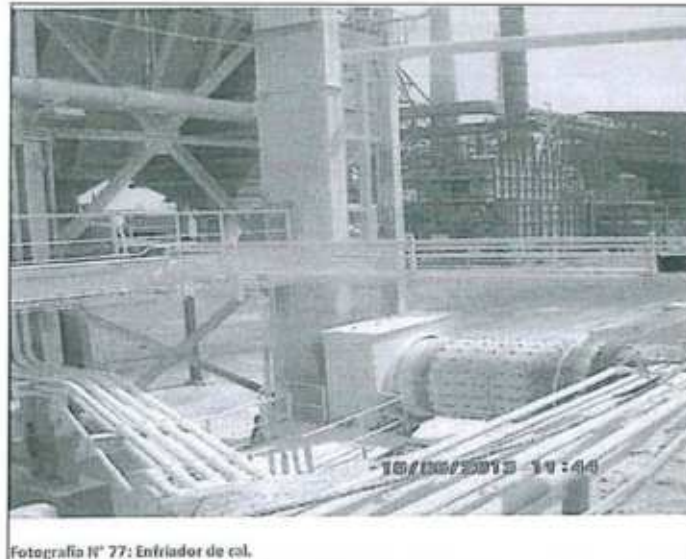
123. El hallazgo antes descrito se acredita con las fotografías N° 77 y 78 del Informe de Supervisión<sup>52</sup>, en las que se aprecia la presencia de emisiones fugitivas a la salida del enfriador de cal:

Fotografía N° 77: Enfriador de cal.

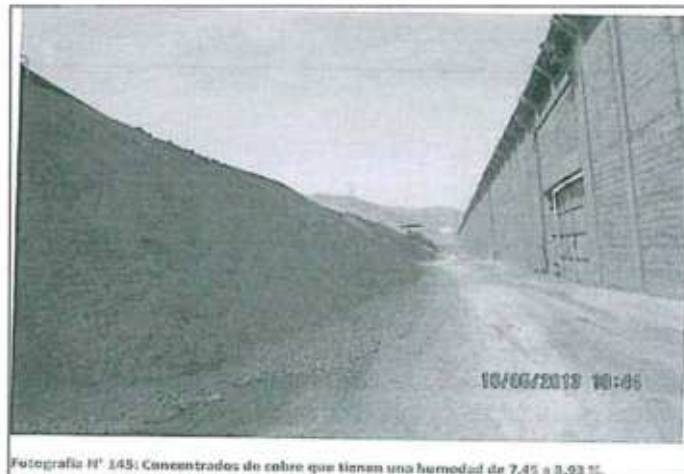
Fotografía N° 145: Concentrados de cobre que tienen una humedad de 7,45 a 9,93 %.

- (i) En la fotografía N° 145 se indica que los concentrados mantienen una humedad estimada de entre el 7,5 al 9%.
- (ii) En la fotografía N° 147 se deja constancia de que Southern cuenta con una cisterna para el regado de las rumas de concentrados.
- (iii) Las fotografías N° 148, 149 y 150 muestran la construcción de un muro con mallas cortaviento en su parte superior para controlar la dispersión de material particulado por acción del viento.

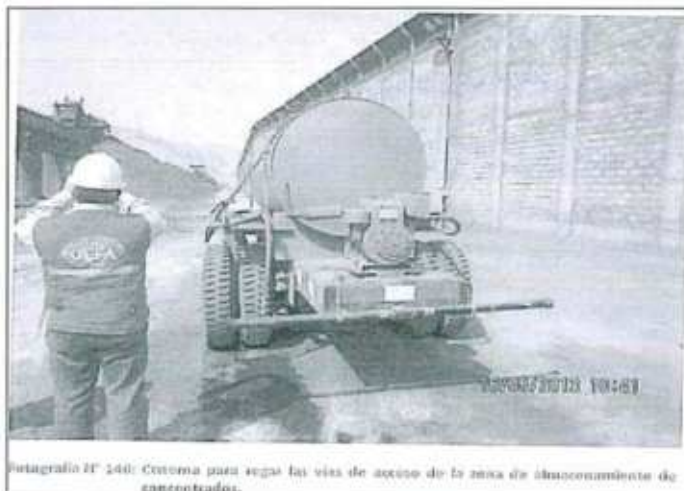
Fotografía N° 146: Cortina para regar las vías de acceso de la zona de almacenamiento de concentrados.

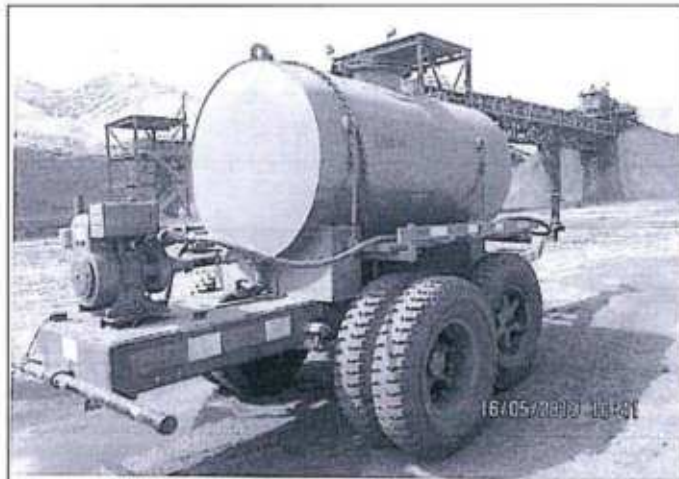
Fotografía N° 147: Sistema que se usa para regar las rums de concentrados. Cuenta con una bomba y manguera que permite realizar dicha actividad.

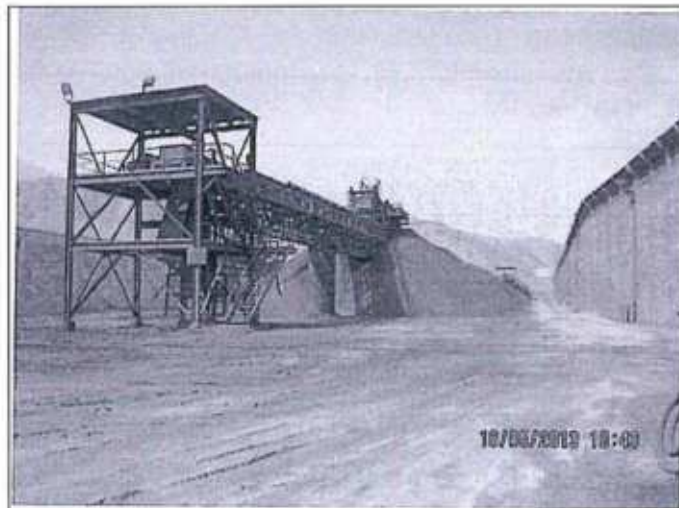
Fotografía N° 148: En el lado derecho se observa el muro construido para controlar la dispersión de concentrados por acción del viento.

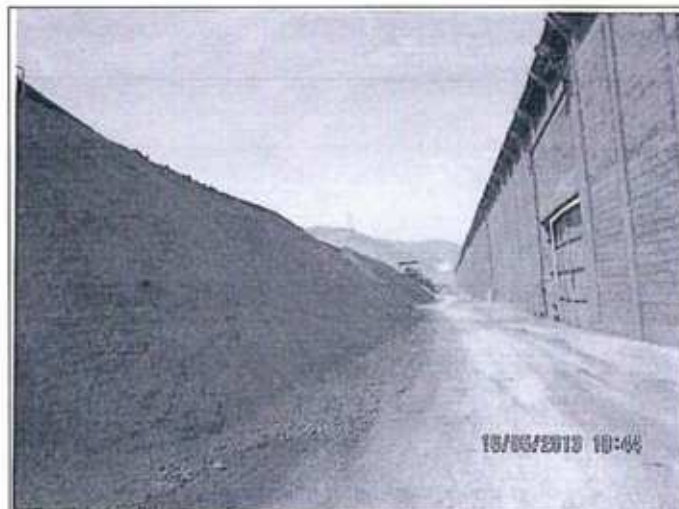
Fotografía N° 149: En la parte superior del muro se ha instalado malla cortaviento para minimizar los efectos de la acción del viento en la rum de concentrados.

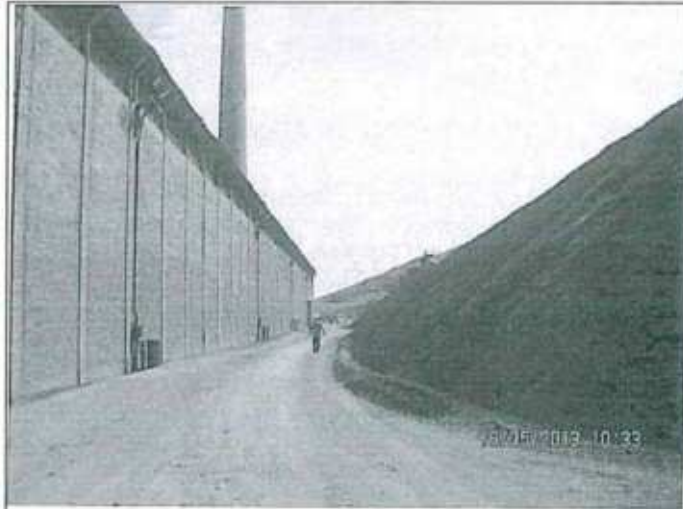
Fotografía N° 150: En la parte superior del muro se ha instalado malla cortaviento para minimizar los efectos de la acción del viento en la runa de concentrados.

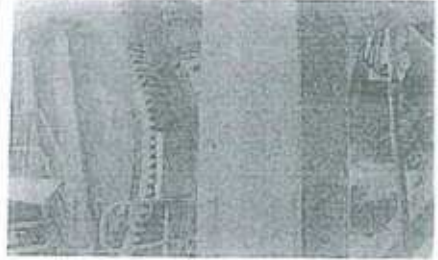
<p data-bbox="435 548 866 678">Nótese que la fotografía consignada en el ITA se refiere al Convertidor el Teniente el que se encuentra fuera de operación desde la modernización de la fundición (2007). Por la fotografía debió referirse al Convertidor N°6.</p>

<p data-bbox="898 533 1311 582">Reforzamiento del casco de convertidor para minimizar emisiones fugitivas</p>

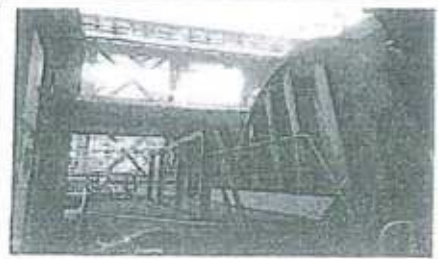
<p data-bbox="435 996 866 1126">Nótese que la fotografía consignada en el ITA se refiere al Convertidor el Teniente el que se encuentra fuera de operación desde la modernización de la fundición (2007). Por la fotografía debió referirse al Convertidor N°6.</p>

<p data-bbox="898 974 1311 1023">Reforzamiento del casco de convertidor para minimizar emisiones fugitivas</p>

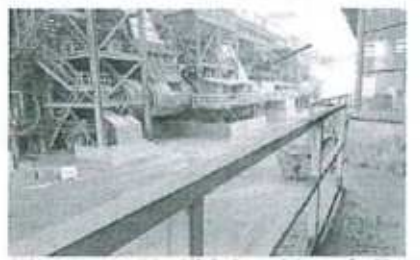
<p data-bbox="898 1438 1311 1464">Nótese convertidor N° 6 sin emisiones fugitivas</p>

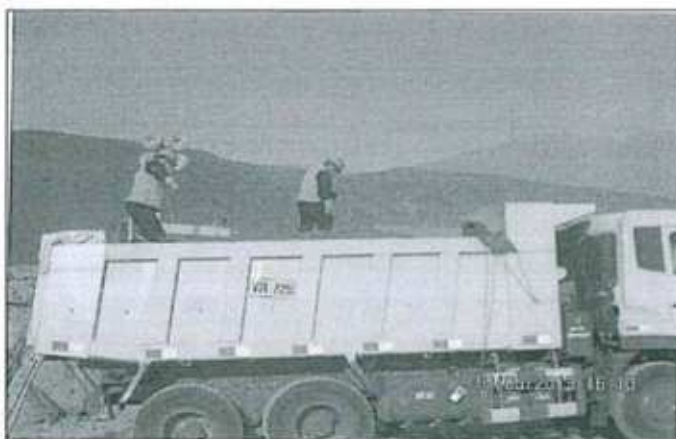
Fotografía N° 139: Carga de escorias a volquete de Consorcio Virgen de Chapi Ilo – Perú.

- (i) Los volquetes que transportan escorias desde la unidad minera que se aprecian en las fotografías N° 139 y 140 del Informe de Supervisión indican que pertenecen al Consorcio Virgen de Chapi Ilo – Perú y no al Consorcio

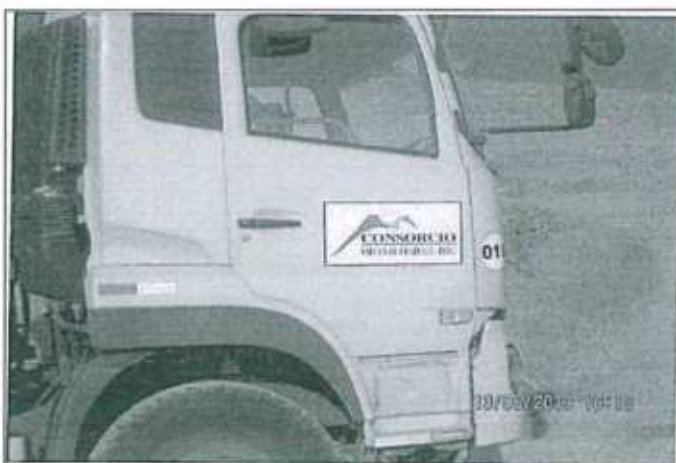
Fotografía N° 140: Carga de escorias a volquete de Consorcio Virgen de Chapi Ilo – Perú.

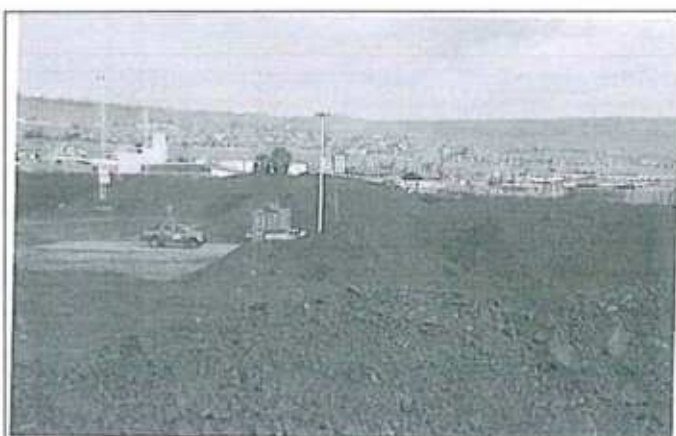
Fotografía N° 141: Escorias almacenadas en el terminal portuario de Empresa Nacional de Puertos.
