EXPEDIENTE N° : 166-2012-OEFA/DFSAI/PAS
 ADMINISTRADO : COMPAÑÍA MINERA ARES S.A.C.
 UNIDAD MINERA : SIPÁN
 UBICACIÓN : DISTRITO DE LLAPA, PROVINCIA DE SAN MIGUEL DE
 PALLAQUES, DEPARTAMENTO DE CAJAMARCA
 SECTOR : MINERÍA
 MATERIA : VERIFICACIÓN DE CUMPLIMIENTO DE MEDIDAS
 CORRECTIVAS

SUMILLA: Se declara el cumplimiento de las medidas correctivas ordenadas mediante Resolución Directoral N° 657-2014-OEFA/DFSAI del 4 de noviembre de 2014, consistentes en que Compañía Minera Ares S.A.C. cumpla con lo siguiente:

Lima, 28 de setiembre de 2016

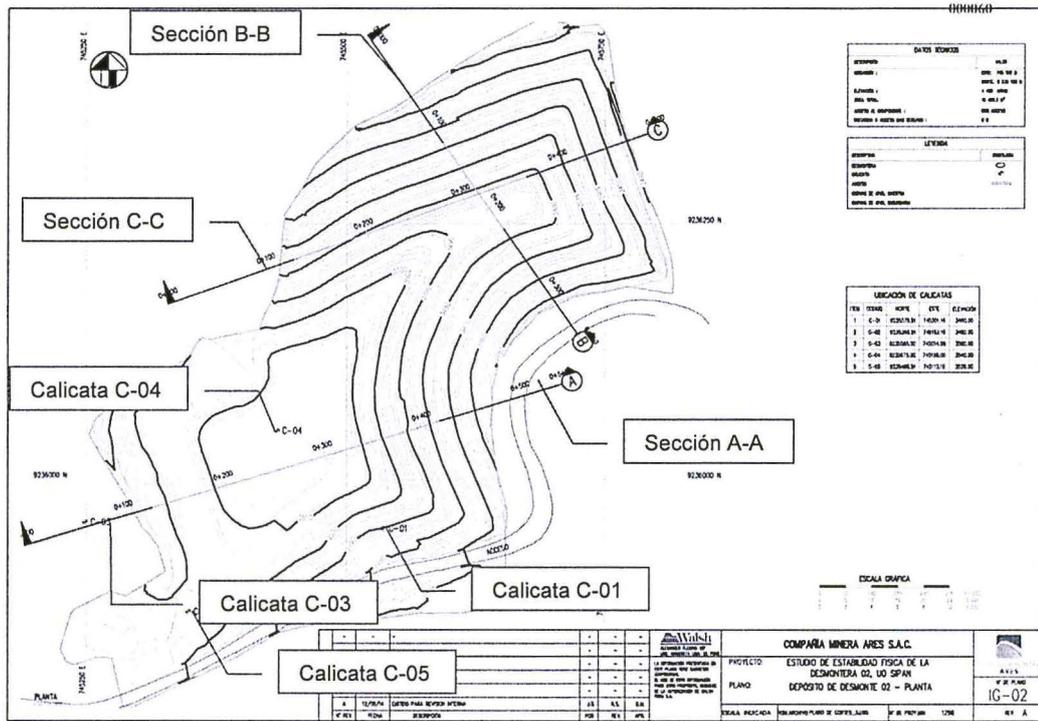
Figura N° 2: Vista de las secciones A-A, B-B y C-C del Depósito de Desmorte N° 2¹⁴

43. En la figura 2 a continuación, se observa el depósito de desmontes N° 2 (vista en planta), donde se ubica las secciones de corte A-A, B-B y C-C, las calicatas realizadas; en la figura 6, se visualiza los perfiles de las secciones A-A, B-B y C-C, conforme se muestra:

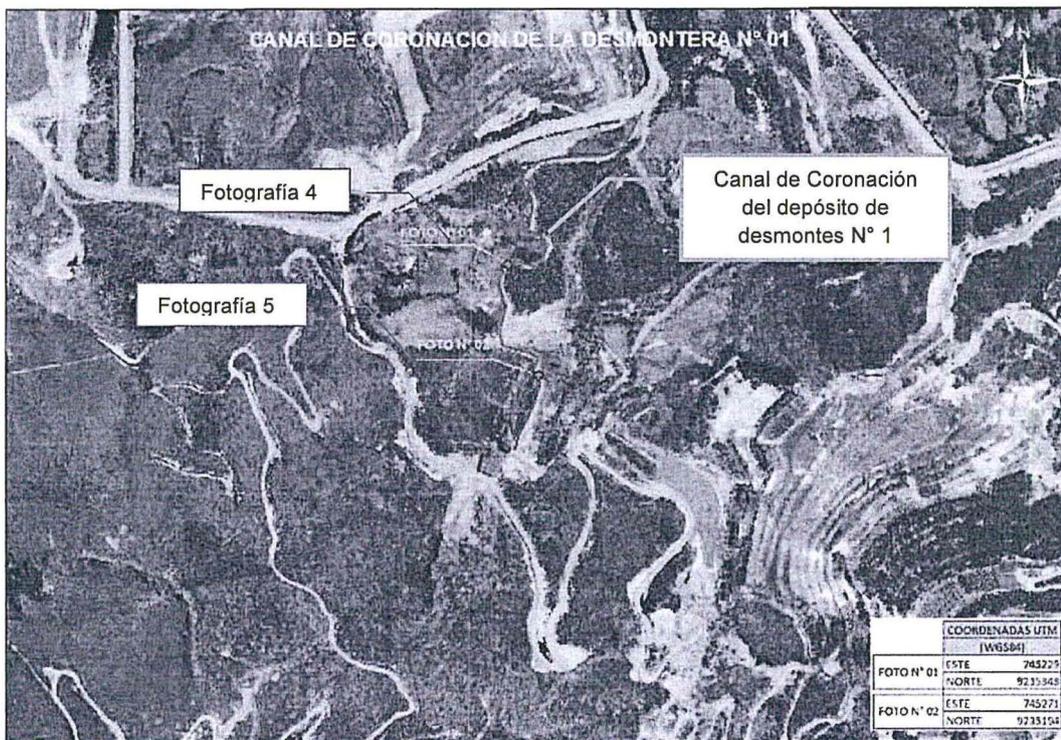
Figura N° 8: Vista en planta del canal de coronación del depósito de desmonte N° 1

- 71. En dichas fotografías se advierte que las bases de los canales se encuentran sin presencia de material rocoso o barro, generado por las precipitaciones o por el lavado de suelo en la zona alta.
- 72. Asimismo, Ares remitió una vista satelital de la planta del canal de coronación del depósito de desmonte N° 1²², que muestra la ubicación de los puntos donde fueron tomadas las muestras fotográficas detalladas precedentemente:

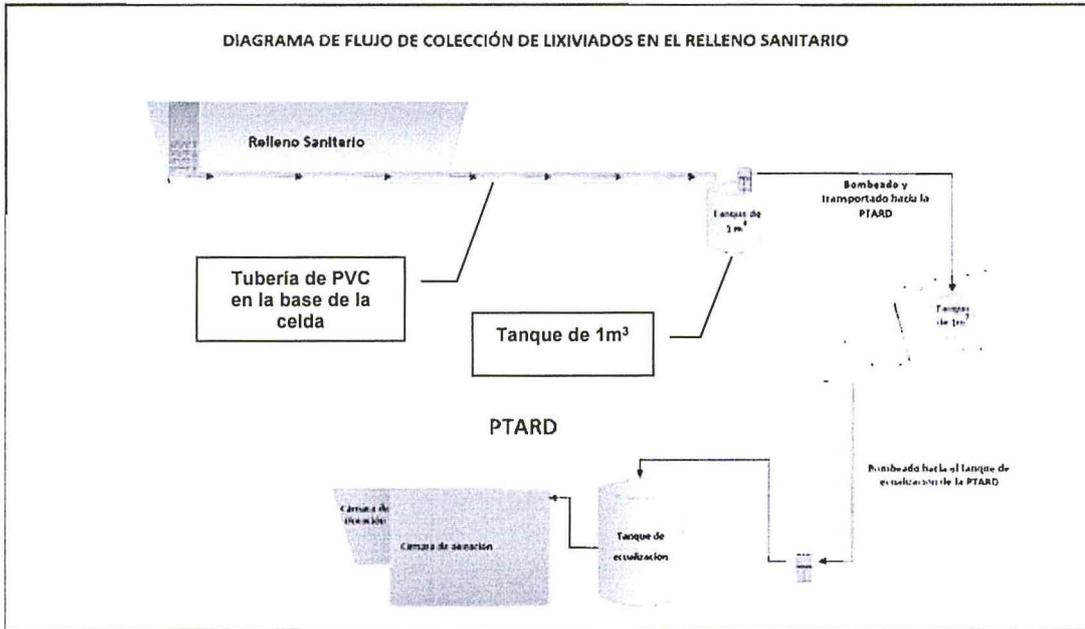
Figura N° 10: Diagrama del sistema de lixiviados del Relleno Sanitario²⁷

a la planta de tratamiento de agua residual doméstica (en adelante, PTARD). Lo señalado se aprecia en el siguiente flujograma:
