EXPEDIENTE N° : 098-2014-OEFA-DFSAI/PAS
ADMINISTRADO : LA ARENA S.A.¹
UNIDAD MINERA : LA ARENA
UBICACIÓN : DISTRITO DE HUAMACHUCO, PROVINCIA DE
SÁNCHEZ CARRIÓN, DEPARTAMENTO DE LA
LIBERTAD
SECTOR : MINERÍA
MATERIA : INSTRUMENTO DE GESTIÓN AMBIENTAL
MEDIDAS DE PREVISIÓN Y CONTROL
RESPONSABILIDAD ADMINISTRATIVA
MEDIDAS CORRECTIVAS

SUMILLA: *Se declara la responsabilidad administrativa de La Arena S.A. al haberse acreditado en el presente procedimiento administrativo sancionador la comisión de las siguientes infracciones:*

Lima, 30 de setiembre del 2016

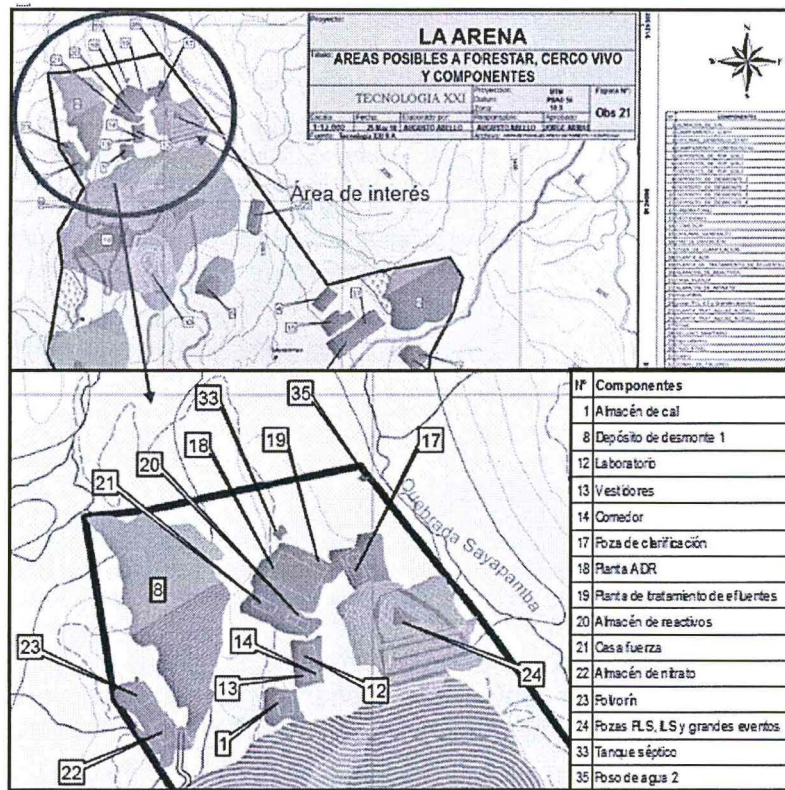
61. Además, de acuerdo al EIA del Proyecto La Arena, la poza de monitoreo de subdrenaje debió encontrarse revestida con material de geomembrana⁴⁸. Ello a fin de evitar infiltraciones de las aguas de subdrenaje hacia el suelo natural.
62. Para tener un mayor entendimiento de la problemática que se presentó al momento de la supervisión, se presenta de manera gráfica la ubicación de los componentes del proyecto minero que son de interés para el presente caso; así como, un esquema con la comparación de los avances de los trabajos realizados en fechas cercana a la supervisión y posterior a esta.

65. En atención a lo expuesto, se puede concluir que el titular minero recibía el vertimiento de las aguas provenientes del sistema de subdrenaje de las pozas de procesos sobre un área no impermeabilizada y sin haber adoptado ninguna medida de prevención y/o control ante el posible contenido de drenaje ácido o solución cianurada. Por tanto, dicho vertimiento ocasionó su acumulación directamente sobre el suelo natural y posiblemente la infiltración de las mismas hacia las aguas subterráneas; así como, rebose del agua acumulada hacia el Río Sayapampa.
