EXPEDIENTE N° : 1109-2014-OEFA/DFSAI/PAS
ADMINISTRADO : GOLD FIELDS LA CIMA S.A.
UNIDAD MINERA : CERRO CORONA
UBICACIÓN : DISTRITO Y PROVINCIA DE HUALGAYOC,
DEPARTAMENTO DE CAJAMARCA
SECTOR : MINERÍA
MATERIAS : INFORME DE INVESTIGACIÓN DE ACCIDENTE
AMBIENTAL
COMPROMISOS AMBIENTALES
RESPONSABILIDAD ADMINISTRATIVA
ARCHIVO

SUMILLA: *Se declara la existencia de responsabilidad administrativa de Gold Fields La Cima S.A. al haberse acreditado la comisión de las siguientes infracciones administrativas:*

I.1 El accidente ambiental ocurrido en la unidad minera Cerro Corona

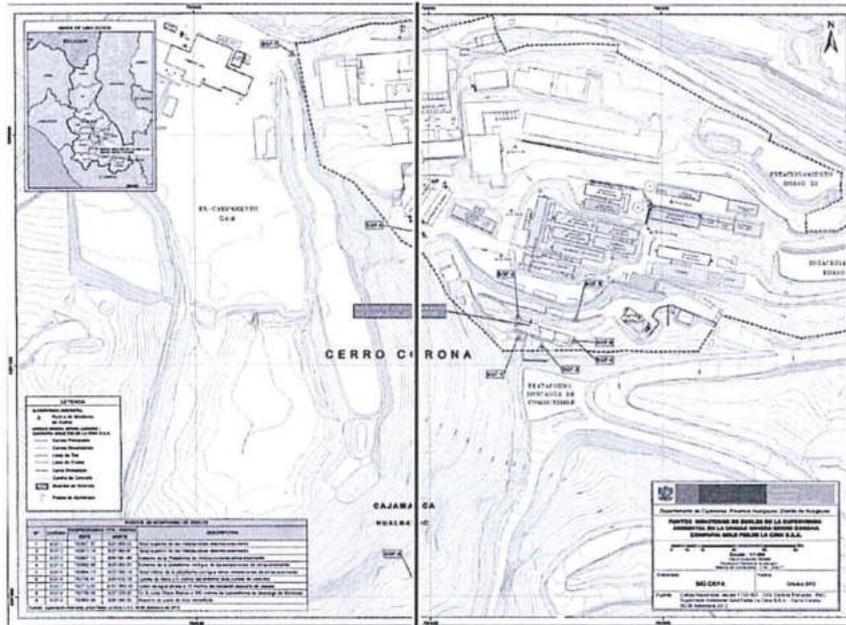
110. Producto del análisis de las muestras de suelo tomadas, se concluye que al momento de la Supervisión Especial 2012 aún existían concentraciones de los parámetros Hidrocarburos Totales y Aceites y Grasas respecto a los puntos de monitoreo SGF-2, SGF-3, SGF-5, SGF-6 y SGF-7, los cuales presentan valores significativos en comparación a la muestra blanco tomada en el punto de monitoreo SGF-8, tal como se aprecia en la Tabla N° 2 del Informe de Supervisión:
