EXPEDIENTE N° : 453-2014-OEFA/DFSAI/PAS
ADMINISTRADO : CENTURY MINING PERÚ S.A.C.
UNIDAD MINERA : SAN JUAN DE CHORUNGA
UBICACIÓN : DISTRITO DE RÍO GRANDE, PROVINCIA DE
CONDESUYOS, DEPARTAMENTO DE AREQUIPA
SECTOR : MINERÍA
MATERIAS : COMPROMISOS AMBIENTALES
RESPONSABILIDAD ADMINISTRATIVA
MEDIDAS CORRECTIVAS

SUMILLA: *Se declara la existencia de responsabilidad administrativa de Century Mining Perú S.A.C. al haberse acreditado el incumplimiento de las siguientes infracciones administrativas:*

Lima, 3 de agosto del 2016

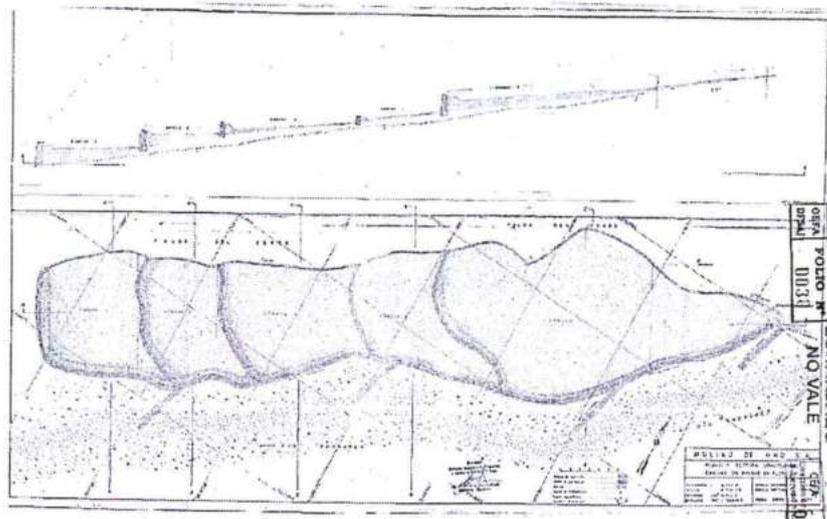
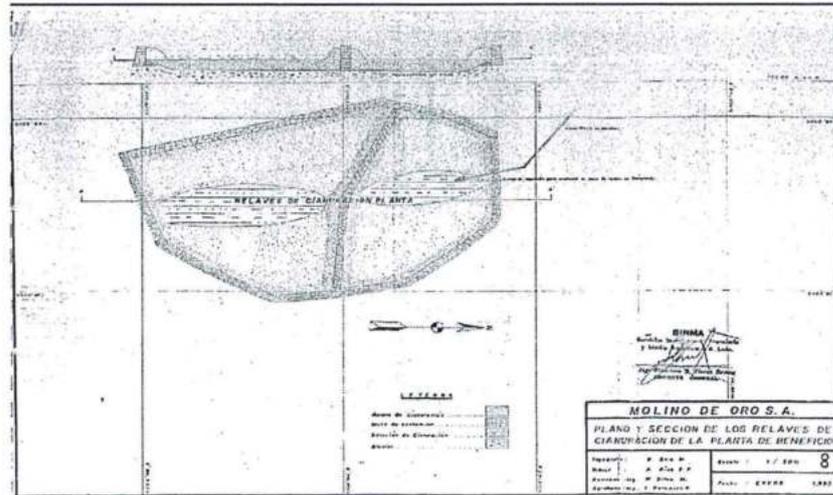
63. Además, en el Plano N° 7, denominado "Plano y Sección Longitudinal Canchas de Relave de Flotación" de enero de 1995²³, y en el Plano N° 8 denominado "Plano y Sección de los Relaves de Cianuración de la Planta de Beneficio" de enero de 1995²⁴, anexados al EIA de San Juan de Chorunga, se observan los depósitos de relaves de flotación N° 1, 2, 3, 4 y 5; y los depósitos de relaves de cianuración N° 1 y 2 respectivamente, tal como se muestra a continuación:

64. Conforme a los párrafos citados del EIA de San Juan de Chorunga y los mencionados planos, el titular minero se comprometió a: (i) disponer los relaves de flotación en las Canchas de relaves N° 1, 2, 3, 4 y 5 ubicadas en la margen derecha del río Chorunga, a una distancia de 800 metros aguas abajo de la planta de tratamiento; (ii) disponer los relaves de cianuración en los depósitos de relaves N° 1 y 2 ubicados en la quebrada Rosario, a 700 metros de distancia aguas abajo de la planta de tratamiento; y, (iii) una vez agotada la vida útil de un depósito de relaves, se elegiría una zona más alejada para construir un nuevo depósito de relaves.

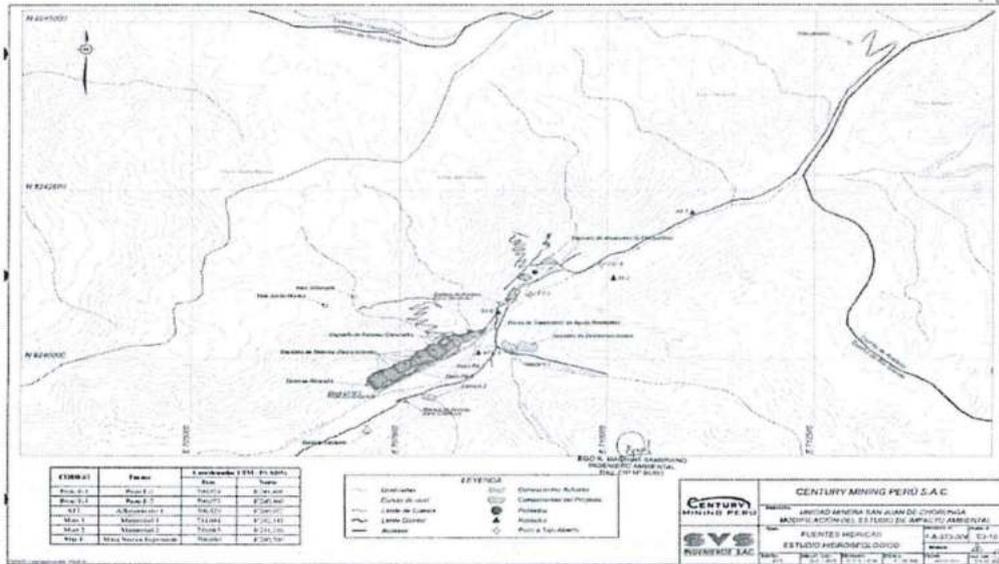
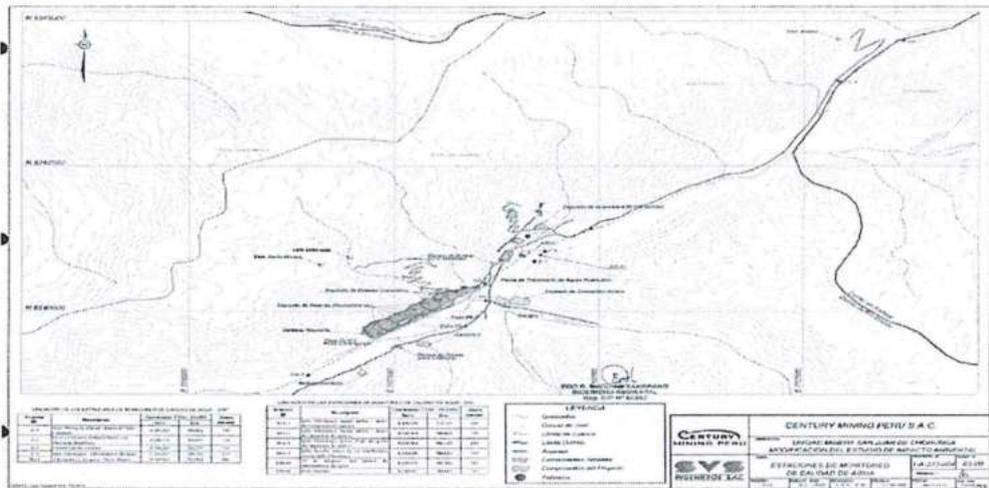
66. Durante la Supervisión Especial 2012 se observó que el titular minero se encontraba operando un nuevo depósito de relaves de cianuración denominado CIL N° 2 sobre el área de la relavera de flotación N° 1, el cual no se encontraba contemplado en el EIA de San Juan de Chorunga. Por tal motivo, en el Informe de Supervisión²⁵, que contiene los resultados de la Supervisión Especial 2012, se señaló lo siguiente:

76. En tal sentido, Century debía cumplir con las obligaciones ambientales establecidas en el EIA de San Juan de Chorunga y no operar un nuevo depósito de relaves denominado Poza CIL N° 2, o, en su defecto, debió modificar el mencionado instrumento de gestión ambiental para incluir el nuevo componente minero.

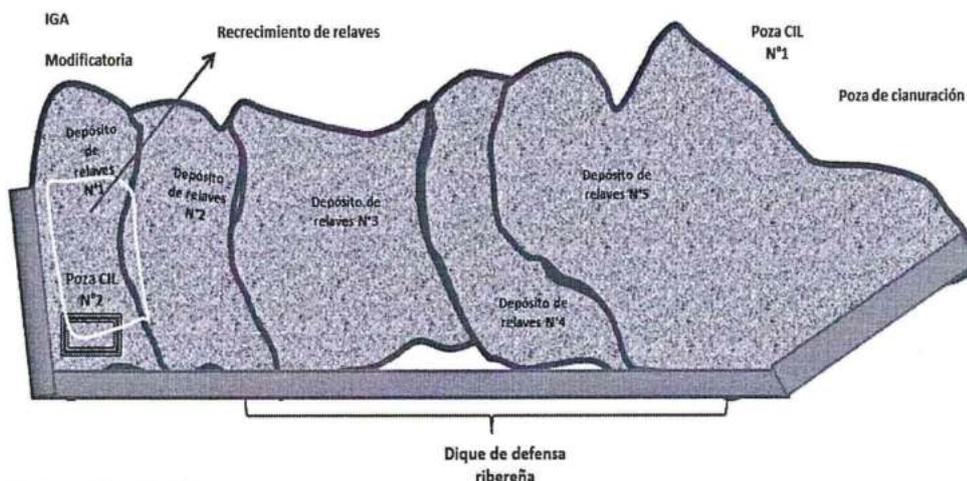
83. Para ilustrar mejor el componente incluido en la Modificación del EIA San Juan de Chorunga, se presenta el siguiente gráfico:

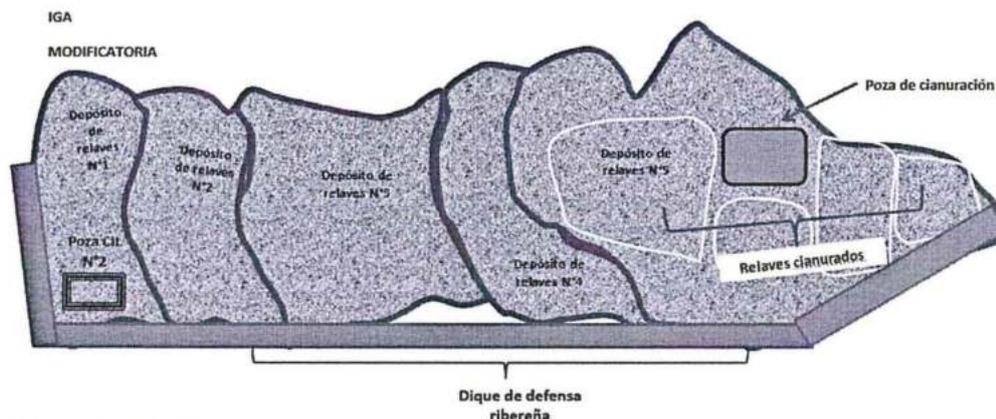
115. Para ilustrar mejor la mencionada Modificación del EIA de San Juan de Chorunga, se presenta el siguiente gráfico:
