EXPEDIENTE N° : 028-2015-OEFA-DFSAI/PAS
ADMINISTRADO : PLUSPETROL NORTE S.A.
UNIDAD PRODUCTIVA : LOTE 1-AB
UBICACIÓN : DISTRITO DE TROMPETEROS, TIGRE Y ANDOAS, PROVINCIA DE LORETO Y DATEM DEL MARAÑON, DEPARTAMENTO DE LORETO
SECTOR : HIDROCARBUROS LÍQUIDOS
MATERIA : ACUMULACION DE IMPUTACIONES
IMPERMEABILIZACION DE AREA ESTANCA
TRATAMIENTO DE EFLUENTES LIQUIDOS
LIMITES MAXIMOS PERMISIBLES
REMEDIACION DE SITIOS IMPACTADOS CON HIDROCARBUROS
COMPROMISOS AMBIENTALES
RESIDUOS SOLIDOS PELIGROSOS Y NO PELIGROSOS
ALMACENAMIENTO DE SUSTANCIAS QUIMICAS
RESPONSABILIDAD ADMINISTRATIVA
MEDIDAS CORRECTIVAS
REGISTRO DE ACTOS ADMINISTRATIVOS

SUMILLA: *Se declara la responsabilidad administrativa de la Pluspetrol Norte S.A. al haberse acreditado la comisión de las siguientes infracciones:*

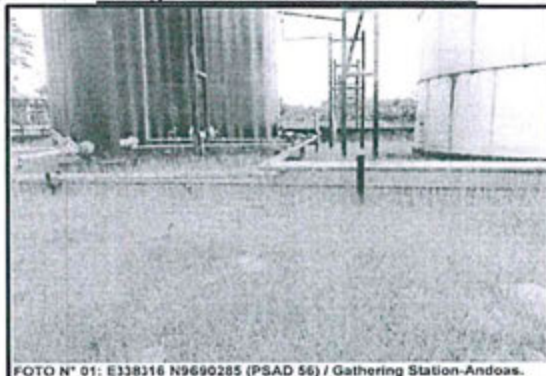
Fotografía N° 1: locación Andoas

FOTO N° 01: E338316 N9690285 (PSAD 56) / Gathering Station-Andoas.

En la fotografía se observa, que el Área estanca de dos (02) tanques de diesel para combustible de 5000 y 2000 barriles y un tanque de desnate de 2000 barriles – Gathering Station, estaban conformadas con suelo natural y vegetación (sin impermeabilización).

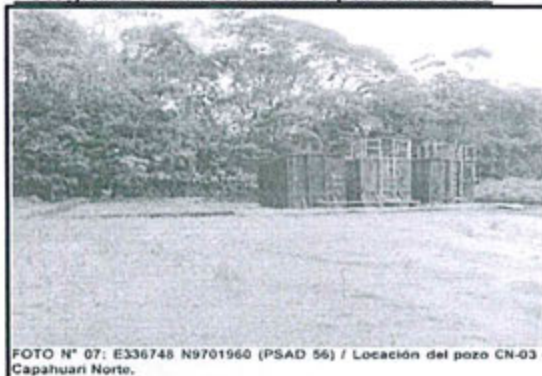
Fotografía N° 2: locación Capahuari Norte

FOTO N° 07: E336748 N9701960 (PSAD 56) / Locación del pozo CN-03 - Capahuari Norte.

En la fotografía se observa, que el Área estanca de los 03 Franck Tank (100 barriles cada uno) de diesel en la locación del pozo CN-03, estaban conformadas con suelo natural y vegetación (sin impermeabilización).

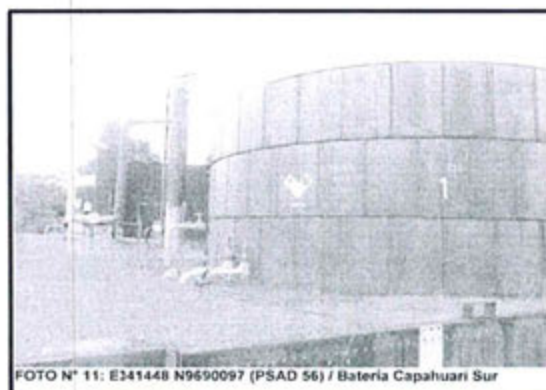
Fotografía N° 11: locación Capahuari Sur

FOTO N° 11: E341448 N9690097 (PSAD 56) / Bateria Capahuari Sur

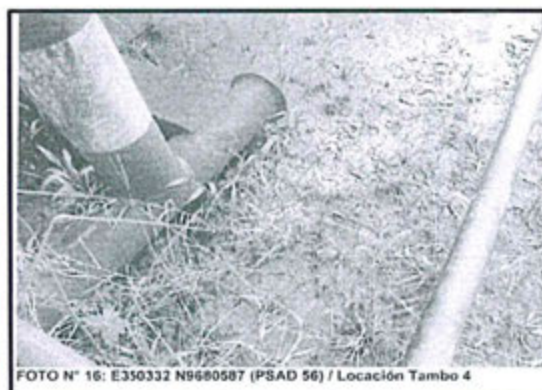
Fotografía N° 16: locación Tambo

FOTO N° 16: E350332 N9680587 (PSAD 56) / Locación Tambo 4

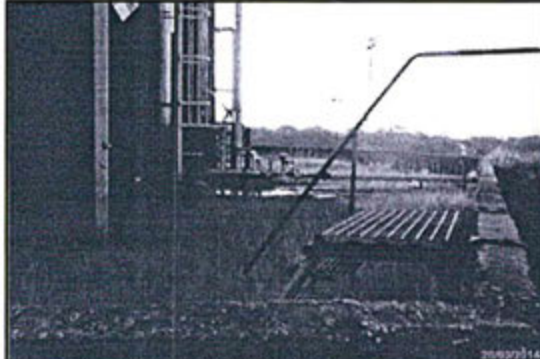
Fotografía N° 18: locación Shivyacu

FOTO N° 18: E8373809 N9724049/ Batería de Producción.

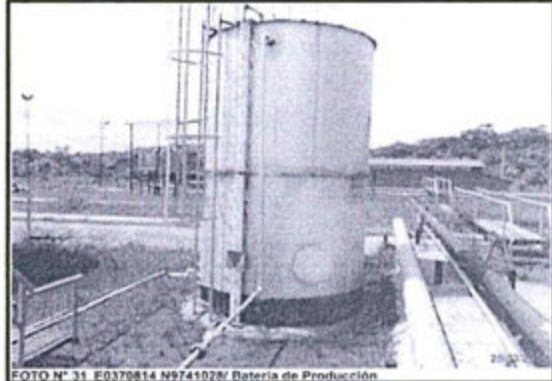
Fotografía N° 31: locación Forestal

FOTO N° 31: E0370814 N9741078/ Batería de Producción

En la fotografía se observa, que parte del Área estanca del tanque de crudo T-401, ubicado en el patio de tanques de crudo T-401 de 5000 bls de capacidad, T-402 de 5000 bls de capacidad, y T-422 de 5000 bls de capacidad, al cual le falta la impermeabilización del área estanca.

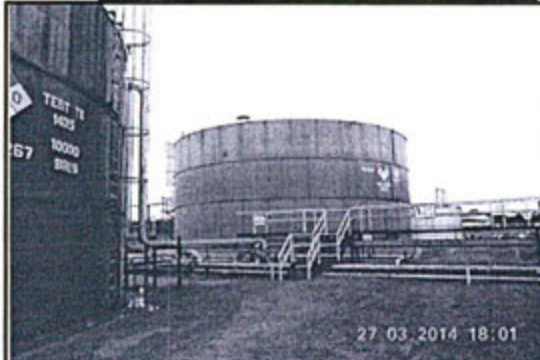
Fotografía N° 33: locación San Jacinto

FOTO N° 33: E9403698 N9744315 / Área Estanca de Batería San Jacinto

En la fotografía se observa el área estanca con presencia de suelos y cobertura vegetal.

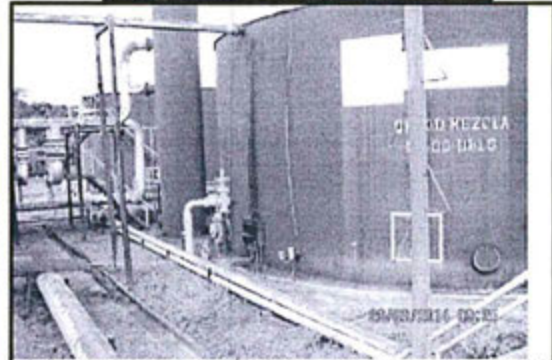
Fotografía N° 34: locación Jibarito

FOTO N° 34: E0:06059 N9695935 /Área estanca de los Tanques de Almacenamiento - Batería Jibarito/ Yacimiento Jibarito

En la fotografía se observa, que en el Área estanca de los tanques de almacenamiento de hidrocarburo (Batería Jibarito), se encuentra con cobertura vegetal.

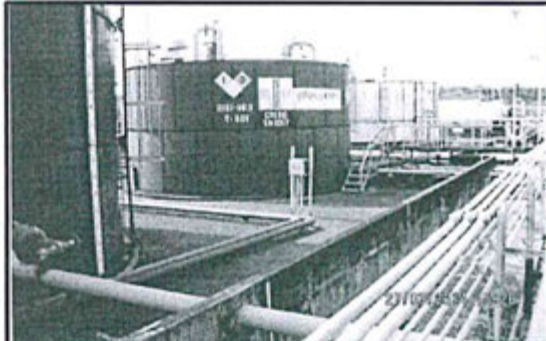
Fotografías N° 37 y 39: locación Huayurí

FOTO N° 37: E363529 N971211 / Tanque de almacenamiento de hidrocarburo Bateria Huayuri / Yacimiento Huayuri.

En la fotografía se observa, el área estanca de los Tanque de almacenamiento de hidrocarburo de Emergencia.

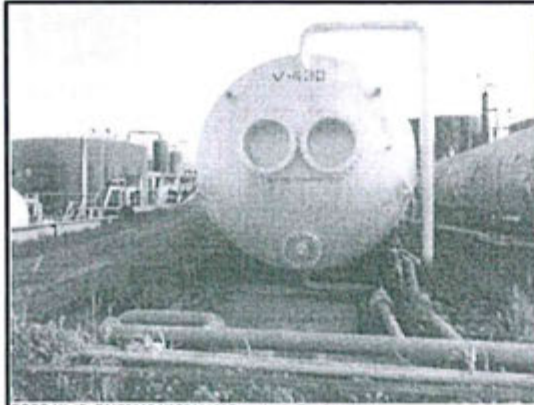
FOTO N° 47: E0173815 N9724110/ Bateria de Producción.

En la fotografía se observa, el tratador V-430, ubicado en el patio de tratadores de crudo V-430, V-451, V-405, V-462, V-453, V-491, V-454, al cual le falta la impermeabilización del área.

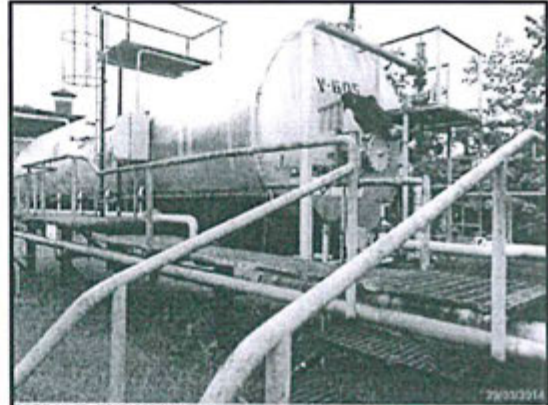
FOTO N° 53: E0174682 N9724435/ Topping Plant.

En la fotografía se observa, la falta de impermeabilización del área del tratador térmico V-605.

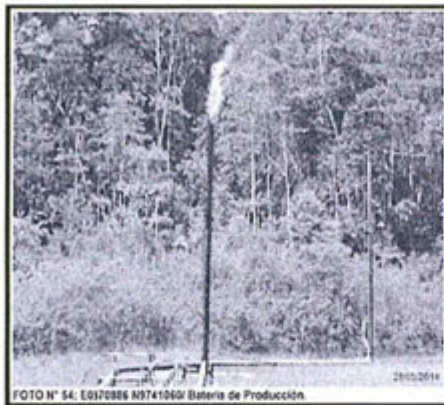
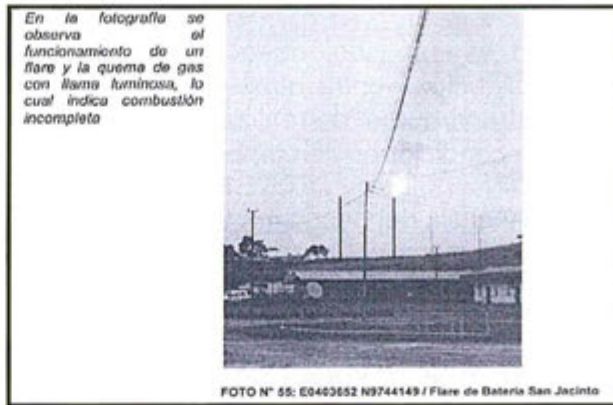
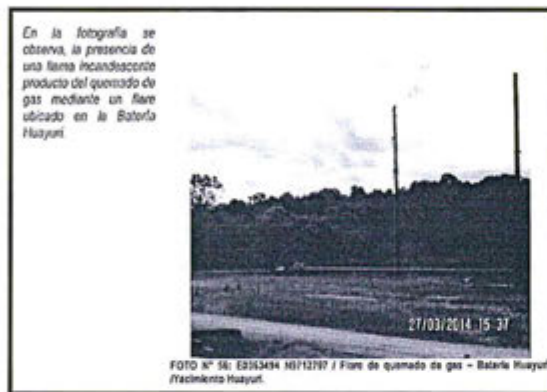
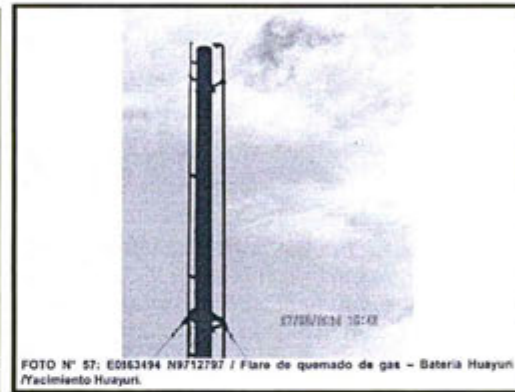
Fotografía N° 54, 55, 56 y 57 del Informe de Supervisión N° 0374

Hallazgo N° 3:	
AUTORIZACIÓN DE QUEMA DE GAS Y COMBUSTIÓN DURANTE EL QUEMADO	SUSTENTO
Forestal	
A. En la batería de producción, del yacimiento Forestal, se halló la quema de gas por la chimenea, así mismo se evidenció una llama luminosa con humo negro, lo cual es un indicador de combustión incompleta.	-Anexo I: Acta de Supervisión, Hallazgo N° 32. -Anexo II: Fotos N° 54.
San Jacinto	
A. En la Batería San Jacinto se evidenció el funcionamiento de un flare y la quema de gas con llama luminosa.	-Anexo I: Acta de Supervisión, Hallazgo N° 42a. -Anexo II: Foto N° 55.
Huayurí	
A. En la Batería Huayurí, se evidenció el funcionamiento del flare y quema de gas de llama luminosa de color amarillo. Se requiere presentación de la autorización del MEM.	-Anexo I: Acta de Supervisión, Hallazgo N° 86. -Anexo II: Foto N° 56 - 57.

144. El hallazgo mencionado se sustenta en las fotografías 54 a 57 del Informe de Supervisión N° 0374⁹³, en las cuales se evidencia una llama luminosa de color amarillo emitiendo humo negro, lo cual acreditaría la actividad de quema en condiciones de combustión incompleta:

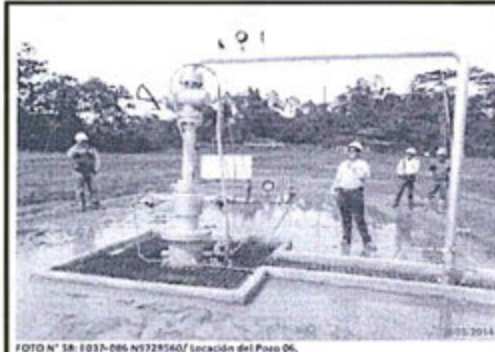
FOTO N° 58: E037-006 N9728560/ Ubicación del Pozo 06.

La Fotografía N° 58 muestra en la Plataforma de producción del Pozo 06, una tubería de 6 pulgadas de diámetro, la cual permitiría el ingreso de agua al interior de la cantina.

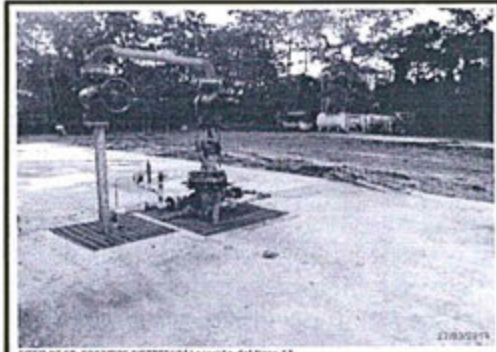
FOTO N° 60: E037-006 N9728560/ Ubicación del Pozo 13.

La Fotografía N° 60 muestra la ausencia de sardinel, lo cual permitiría el ingreso de escorrentías al interior de la de la cantina del Pozo 13.

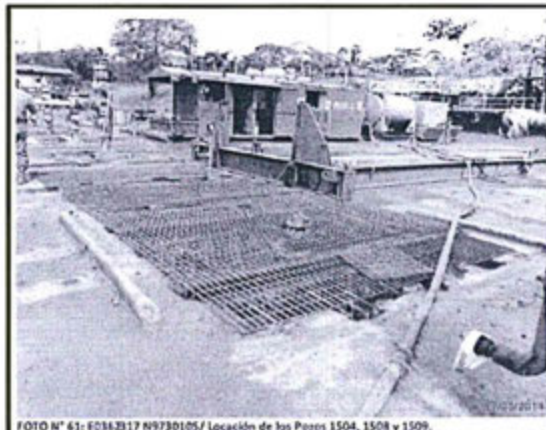
FOTO N° 61: E0382817 N9730105/ Ubicación de los Pozos 1504, 1508 y 1509.

La Fotografía N° 61 muestra en la plataforma de los pozos 1504, 1508 y 1509 del yacimiento Carmen, la presencia de un sardinel incompleto, lo cual permitiría el ingreso de escorrentías de agua de lluvia al interior de la cantina.

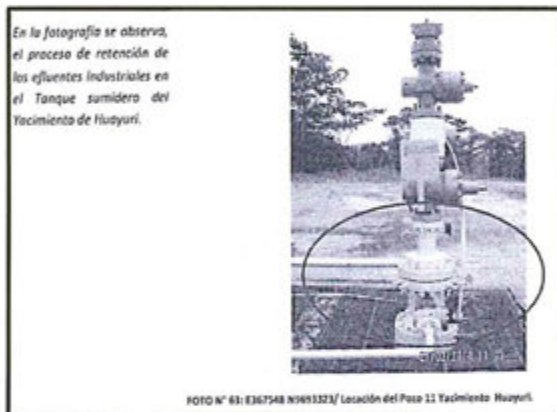
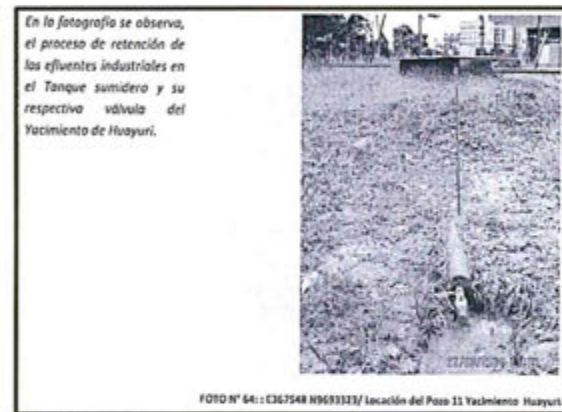
HUAYURI – PUNTO A: Fotografía N° 63 y 64 del Informe de Supervisión N° 0374

183. De igual forma, en la fotografía N° 64 del Informe N° 0374 correspondiente a la locación Huayuri se puede observar el vertido de un efluente en el suelo natural; mientras que, en la fotografía N° 60 del Informe N° 0374 correspondiente a la locación Jibarito, es preciso indicar que la misma no permite evidenciar el vertido de efluentes, sin embargo, se observa pérdida de la cobertura vegetal, así como una válvula del drenado en la tubería de salida del sumidero, lo que acredita que se realiza el vertimiento de efluentes industriales.

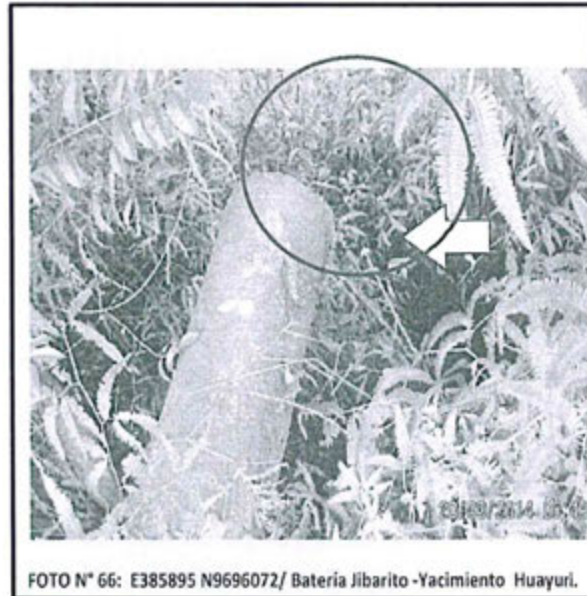
Fotografía N° 66 del Informe N° 0374

186. Con relación al hallazgo B de la locación de Jibarito, Pluspetrol Norte señaló que no se constató vertimientos sobre fuente natural de agua que requieran autorización de vertimientos o evaluación de un sistema de tratamiento. La normativa vigente no exige el tratamiento de efluentes en otros cuerpos receptores como el suelo.
187. Al respecto, en primer lugar corresponde señalar que de acuerdo a lo constatado por la Dirección de Supervisión, se verifica el vertimiento directo de los efluentes industriales al ambiente, el tanque sumidero no cuenta con una válvula de retención de los efluentes industriales, tal como se aprecia en la fotografía N° 66 del Informe N° 0374:

188. Por lo tanto, existen indicios de la disposición, pues se aprecia un conducto por donde se dispone los flujos no tratado provenientes del tanque sumidero.

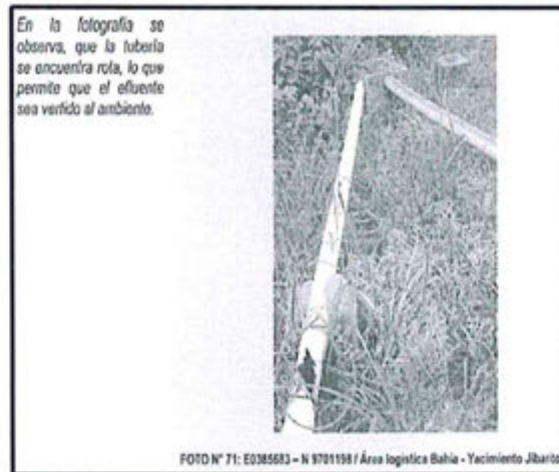
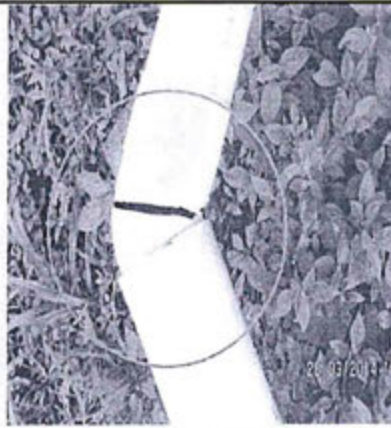
JIBARITO-PUNTO B: Fotografía N° 71 y 72 del Informe de Supervisión N° 0374

En la fotografía se observa, que la tubería se encuentra rota, lo que permite que el efluente sea vertido al ambiente.

FOTO N° 72: E0385683 - N 9701198 / Área logística Bahía - Yacimiento Jibarito.

216. Respecto al Literal B, en las fotografías N° 71 y 72 del Informe N° 0374, se observa ruptura de la tubería que lleva el efluente doméstico, lo cual permite que dicho efluente sea vertido sobre suelo natural, ocasionando un probable daño potencial tanto al suelo como a la cobertura vegetal presente en su perímetro.

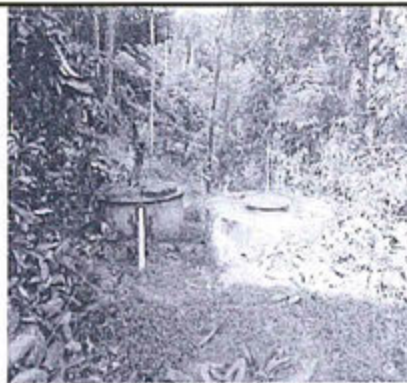
En la fotografía se observa, unos tanques a través de los cuales se almacenan los efluentes líquidos domésticos generados en la Bateria Capahuari Norte, según lo manifestado por el administrado.

FOTO N° 67: E334010 N9702600 (PSAD 56) / Tanque que almacenan los efluentes líquidos domésticos de Capahuari Norte.

219. Sin embargo, en la supervisión, se observó un tanque séptico con distintas características a las señaladas en sus autorizaciones sanitarias, como se observa en la fotografía N° 67 del Informe N° 0374. Por otro lado, en la fotografía N° 68 del Informe N° 0374 se observan zanjas de infiltración, en las cuales debería haber una red de tuberías de PVC de 4" perforados y encerrados, lo cual no se aprecia. Por el contrario, se observa un empozamiento de agua a lo largo del área, en algunas secciones con empozamientos discontinuos. Siendo una medida no implementada adecuadamente, dando origen a un impacto al suelo superficial.

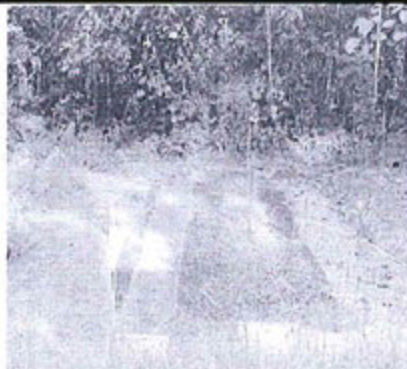
En la fotografía se observa, una poza sobre suelo natural, denominada por el administrado "poza séptica", en la cual se disponen finalmente los efluentes líquidos domésticos generados en la Bateria Capahuari Norte.

FOTO N° 68: E334010 N9702600 (PSAD 56) / Poza en donde se dispone finalmente los efluentes líquidos domésticos de Capahuari Norte.

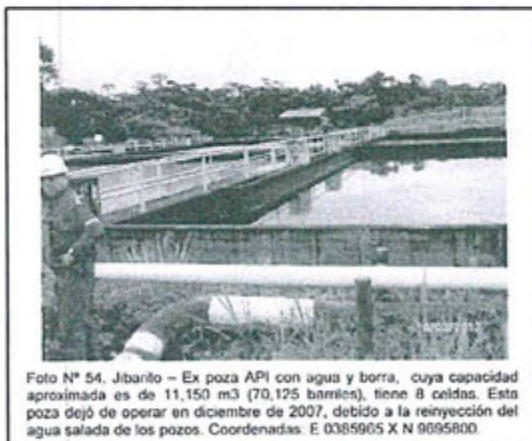
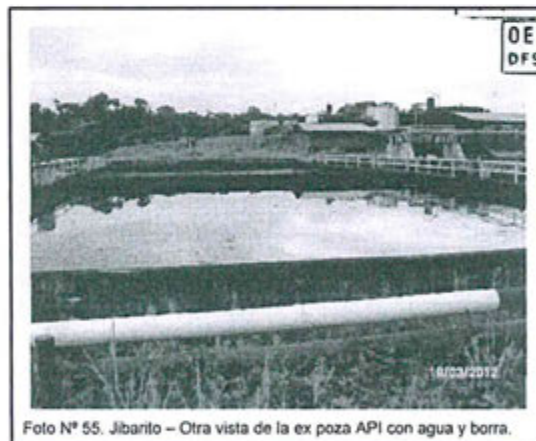
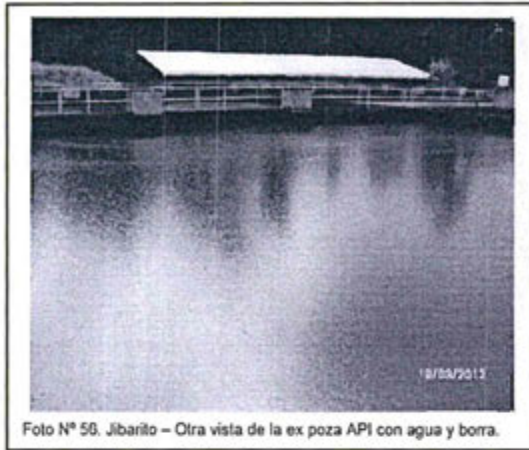
Tabla N° 1: Observaciones Detectadas			
N°	Descripción de la Observación	(...)	Medios Probatorios
5	<p>i) Batería Jibarito.- Se ha observado la presencia de agua y borra en la Poza API cuya capacidad es de 11,150m³ (70, 125 barriles). Esta poza dejó de operar en diciembre de 2007, debido a la implementación del sistema de reinyección del agua salada de los pozos.</p> <p>ii) Batería Dorissa.- Se ha observado presencia de agua y borra en la poza API cuya capacidad es 4,198 m³ (26, 400 barriles). Dejó de operar en el 2008, debido a la implementación del sistema de reinyección del agua salada de los pozos.</p> <p>Sin embargo, luego de la evaluación del PMA del Proyecto de Reinyección de agua, se evidencia que el administrado viene dando un uso diferente a lo indicado en el referido instrumento ambiental (...).</p>	(...)	<p>Anexo I</p> <p>Acta de Supervisión N° 003568 Página: 4 del PMA Página 05 del Informe N° 004-2007-MEM-AAE/UAF</p> <p>Anexo II</p> <p>i) Fotos N° 54, 55, 56 y 57. ii) Foto N° 78.</p>

Foto N° 56. Jibarito – Otra vista de la ex poza API con agua y borra.

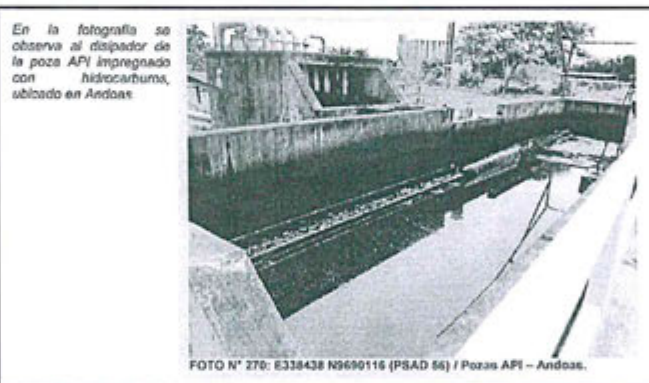
Fotografía N° 270 del Informe N° 0374

411. Lo señalado por la Dirección de Supervisión tuvo como sustento las fotografías N° 270, 272 y de la 292 a la 294¹⁸⁵, las cuales fueron señaladas en el cuadro del considerando precedente:

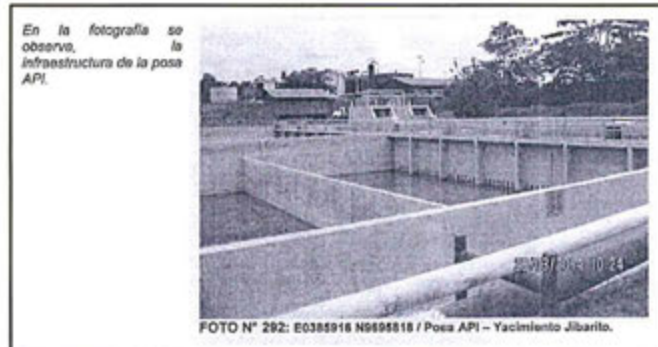
Fotografía N° 292 del Informe N° 0374

Jibarito	
A. En el Yacimiento Jibarito, se constató la presencia de la antigua Poza API (Coordenadas UTM: 0385916 – 9695818) con presencia de agua con restos de hidrocarburo, de acuerdo a lo manifestado por el administrado.	- Anexo 2: Acta de Supervisión, Hallazgo N° 67. - Anexo 3: Fotos N° 292.
Huayurí	
A. En el Yacimiento Huayurí, se constató la presencia de la antigua Poza API (Coordenadas UTM: 0363330 – 9712506) con presencia de agua con restos de hidrocarburo, de acuerdo a lo manifestado por el administrado.	- Anexo 2: Acta de Supervisión, Hallazgo N° 65. - Anexo 3: Fotos N° 293.
Dorissa	
A. En el Yacimiento Dorissa, se constató la presencia de la antigua Poza API (Coordenadas UTM: 0367321 – 9696763) con presencia de agua con restos de hidrocarburo, de acuerdo a lo manifestado por el administrado.	- Anexo 2: Acta de Supervisión, Hallazgo N° 63. - Anexo 3: Fotos N° 294.

412. De lo desarrollado precedentemente, se advierte que en la visita de supervisión efectuada al Lote 1-AB del 17 al 21 de marzo del 2012, la Dirección de Supervisión constató que las pozas API de los yacimientos de Jibarito y Dorissa contenían agua con hidrocarburos, situación que se mantuvo hasta el año 2014 tal como se constató durante la visita de supervisión efectuada del 24 al 31 de marzo del 2014.

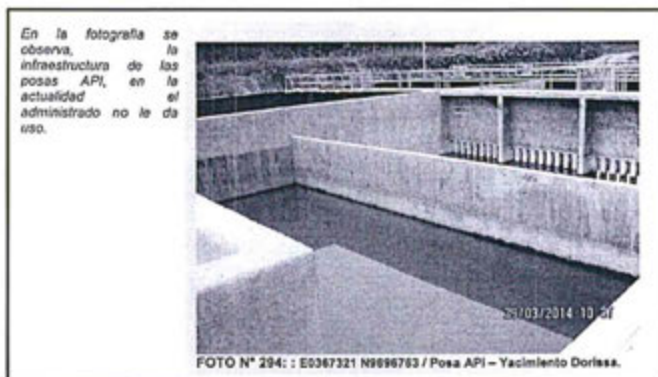
Fotografía N° 294 del Informe N° 0374

432. Finalmente, en los escritos de descargos del 30 de marzo del 2015 y del 3 de setiembre del 2015, Pluspetrol Norte señaló que la fotografía N° 294 del Informe N° 0374 no deja constancia que dentro de la Poza API Dorissa se haya encontrado agua con restos de hidrocarburos, por tanto, no hay argumento para que por este hecho se determine la responsabilidad administrativa, de hacerlo se estaría vulnerando el principio de verdad material recogido en el numeral 1.11 del Artículo IV del Título Preliminar de la LPAG.

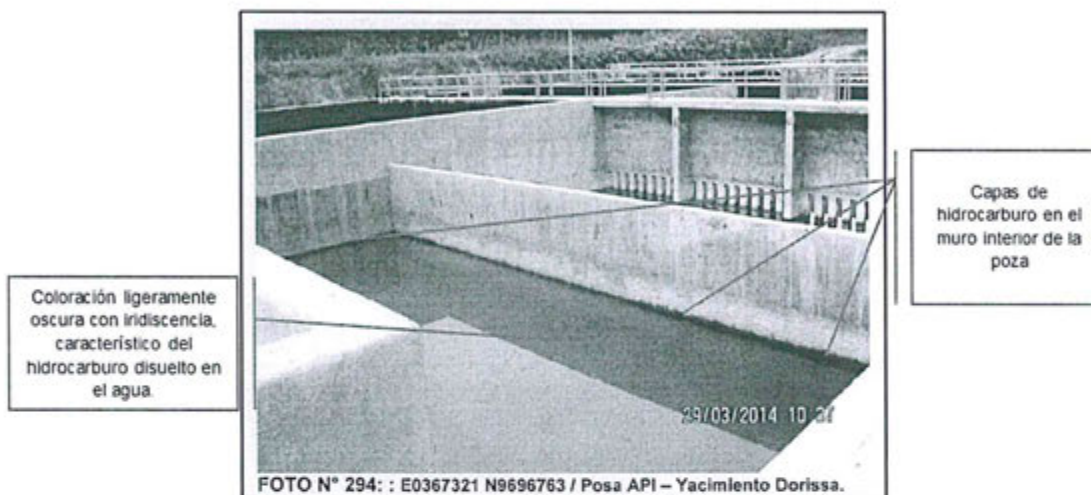
Fotografía N° 294 del Informe N° 0374

434. En efecto, de la revisión del Informe N° 0374, se advierte que durante la visita de supervisión realizada del 24 al 31 de marzo del 2014, el supervisor del OEFA constató en campo la presencia de agua con restos de hidrocarburos en la poza API Dorissa, tal como señala dicho informe y el Acta de Supervisión Directa suscrita por el representante del administrado.

438. Sin perjuicio de lo señalado, cabe indicar que la fotografía N° 294 del Informe N° 0374 permite visualizar que el agua contenida en la poza API del Yacimiento Dorissa contiene hidrocarburos, conforme se detalla a continuación:

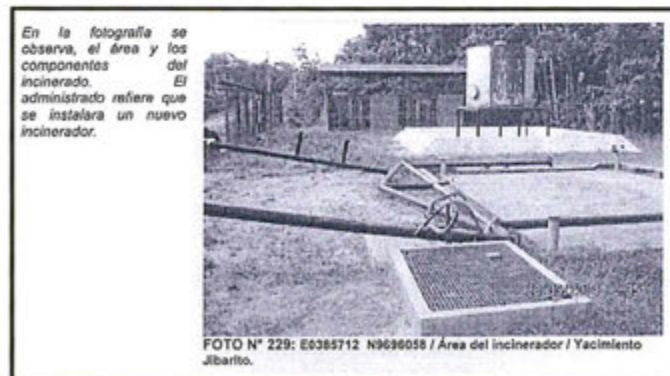
Fotografía N° 229 del Informe N° 374

462. Durante la visita de supervisión realizada del 24 al 31 de marzo del 2014, la Dirección de Supervisión constató que el área de incinerador de los yacimientos de Jibarito y Dorissa de Pluspetrol Norte se encontraban inoperativos, tal como consta en el Informe N° 0374²⁰⁹:

464. En dichas fotografías se observa que en la visita de supervisión efectuada del 17 al 21 de marzo del 2012, Pluspetrol Norte no contaba con incineradores para el tratamiento de residuos sólidos en los yacimientos de Jibarito y Dorissa.

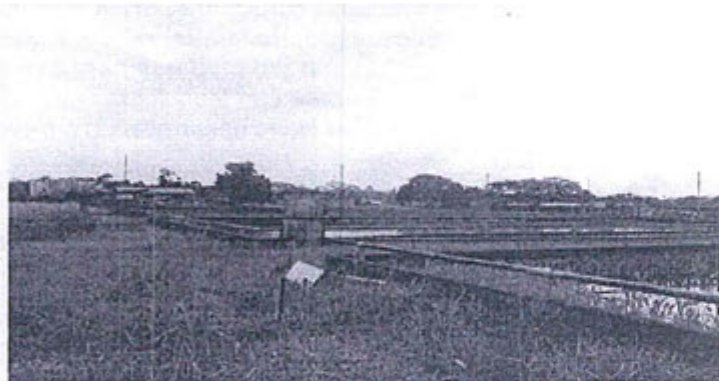
FOTO N° 267: E338316 N9690285 (PSAD 56) / Pozas Gathering – Andoas.

En la fotografía se observa una vista panorámica de las 04 pozas Gathering, ubicadas en la zona Gathering Station - Andoas.

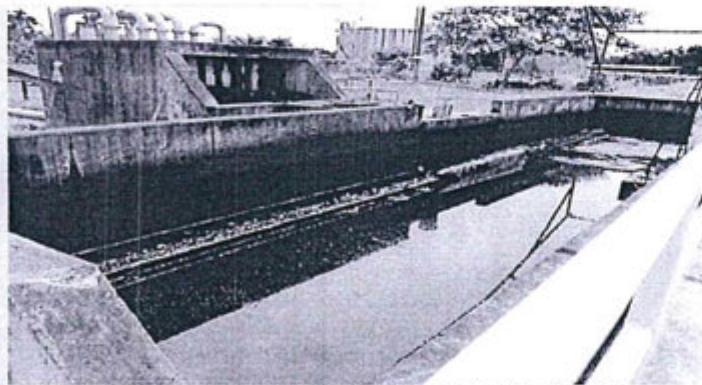
FOTO N° 270: E338438 N9690116 (PSAD 56) / Pozas API – Andoas.

En la fotografía se observa al dissipador de la poza API impregnado con hidrocarburos, ubicado en Andoas.

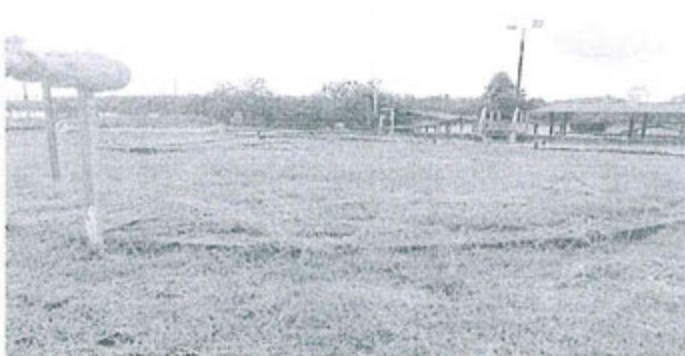
FOTO N° 275: E338477 N9689563 (PSAD 56) / Patio de tanques de combustibles - Andoas.

En la fotografía se observa que el tanque T-10 que se encontraba ubicado en el Patio de Combustibles, que almacenaba JP1, de capacidad de 2000 barriles, fue abandonado hace 05 años aproximadamente, según manifestaciones del administrado.

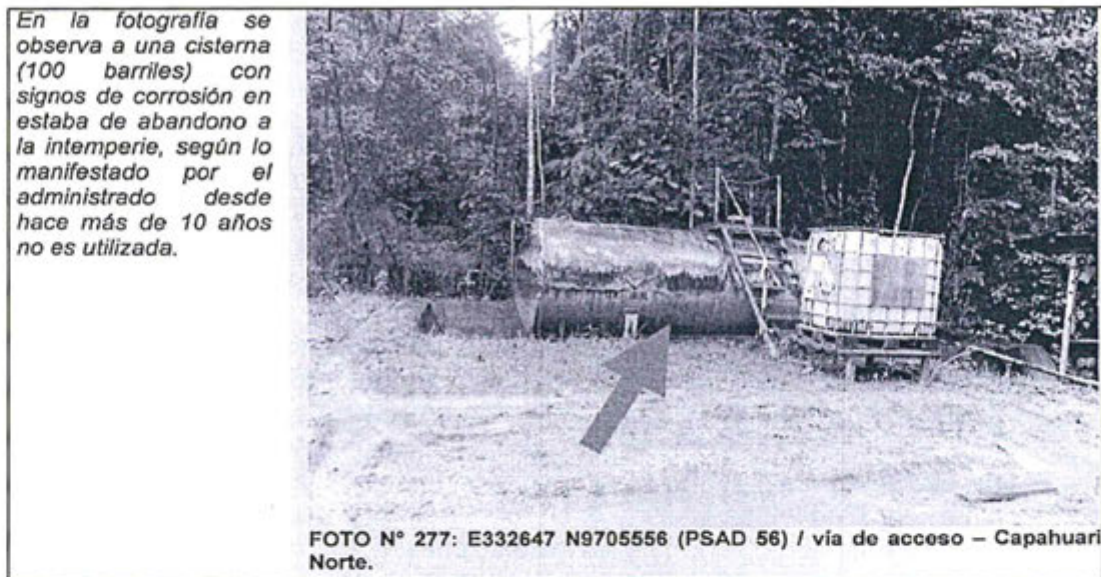
HALLAZGO N° 12 INSTALACIONES ABANDONADAS	ANEXOS DEL INFORME DE SUPERVISIÓN
Capahuari Norte	
A. En la vía de acceso de la locación del pozo CN02 al pozo CN08 (Coordenadas PSAD 56: 332647 E, 9705556 N) se observó a una cisterna (100 barriles) con signos de corrosión en estaba de abandono a la intemperie, según lo manifestado por el administrado desde hace más de 10 años no es utilizada ²²¹ .	- Anexo 2: Acta de Supervisión, Hallazgo N° 7B. - Anexo 3: Fotos N° 277.

485. Lo indicado se sustenta en la fotografía N° 277 del Informe de Supervisión N° 0374²²², conforme se muestra a continuación:

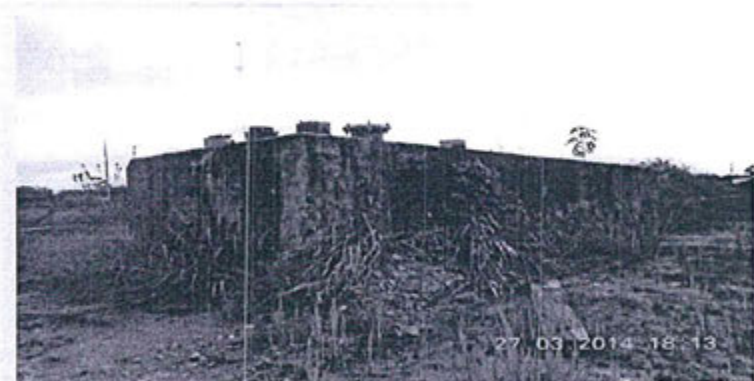
FOTO N° 290: E0403771 N9744348 / Instalación abandonada en área donde funcionó Ex Upper Pit pozos San Jacinto 18 y San Jacinto 19

En la fotografía se observa una Caja Disipadora de Presión ubicada en zona con poca vegetación correspondiente al sitio PAC "Upper Pit"

494. Las instalaciones inoperativas se encuentran dispuestas sobre el suelo, en el área de influencia del Lote 1-AB por lo que deben ser retiradas y corregir cualquier condición adversa ambiental e implementar el reacondicionamiento que fuera necesario para volver el área a su estado natural.

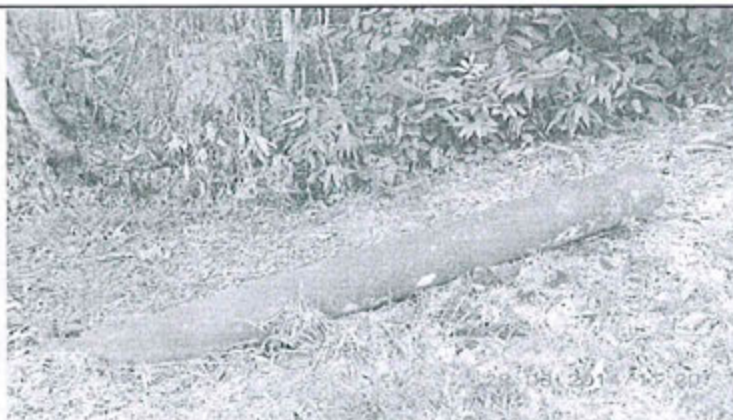
FOTO N° 291: E0393310 N9727668 / Ducto abandonado cerca a Oleoducto San Jacinto-Shiviyacu

En la fotografía se observa un ducto de 10" de 3 m de longitud, que se encontraba abandonado sobre el suelo.

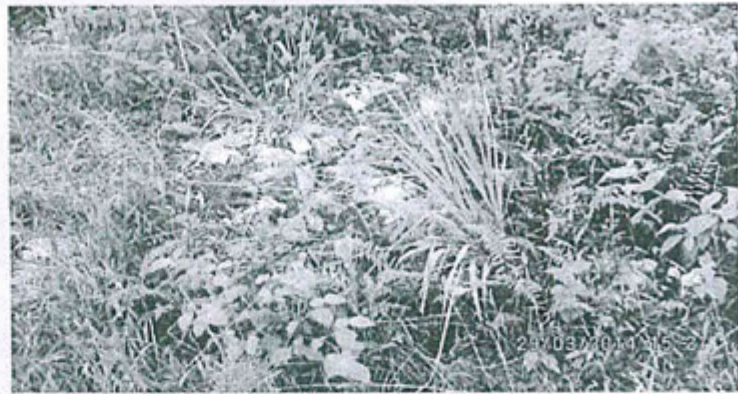
FOTO N° 239: E364423 N9713193 / Relleno Sanitario – Organicos / I Yacimiento Huayuri.

En la fotografía se observa, la presencia de residuos lo que indicaría que el relleno está siendo utilizado como un botadero.

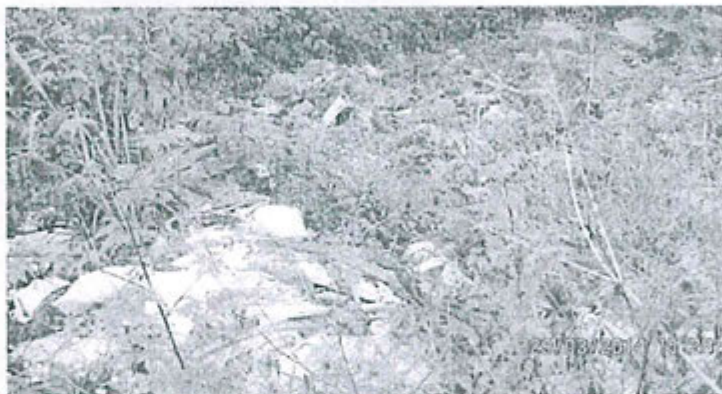
FOTO N° 240: E364423 N9713193 / Relleno Sanitario – Organicos / I Yacimiento Huayuri.

En la fotografía se observa, la presencia de residuos lo que indicaría que el relleno está siendo utilizado como un botadero.

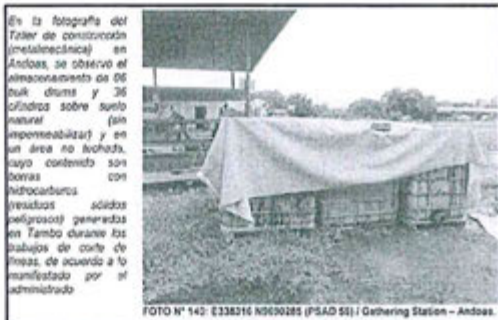
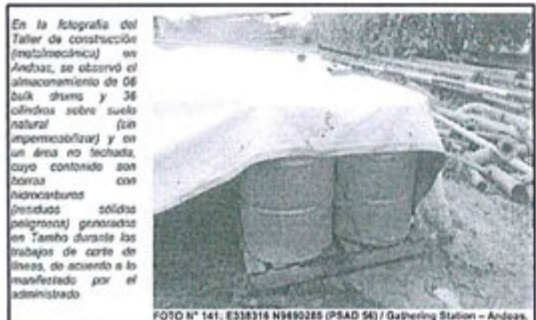
Fotografías N° 140 y 141 del Informe de Supervisión N° 0374
(Andoas – Punto A)

568. Las conductas descritas se sustentan en las fotografías N° 140, 141, de la 147 a la 152, de la 156 a la 158, de la 165 a la 173, de la 178 a la 214 y de la 216 a la 223 del Informe de Supervisión N° 0374, así como en las fotografías N° 2, 3, 4 y 5 del Informe de Supervisión N° 855-2013-OEFA/DFSAI/PAS²⁵², en las cuales se observan residuos sólidos peligrosos en áreas sin impermeabilizar, residuos peligrosos a la intemperie, sin sistema de drenaje y borras de hidrocarburos en el suelo natural producto del mal almacenamiento de residuos peligrosos, tal como se muestra a continuación:

581. En ese sentido, de la revisión de la fotografía N° 140 y 141 del Informe N° 0374 se observa que, en efecto, tal como lo señala el administrado, los cilindros, así como los *bulk drums*, cuyos contenidos son residuos peligrosos, se encontraban sobre parihuelas y no sobre un piso o material impermeable.

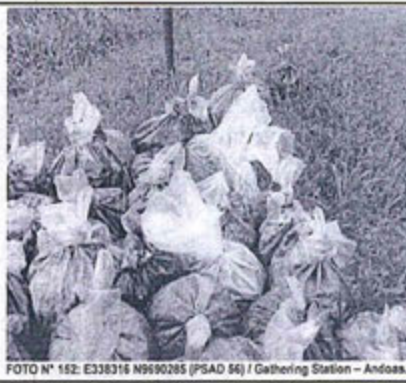
FOTO N° 152: E338316 N9690285 (PSAD 56) / Gathering Station – Andoas.

En la fotografía se observa que al costado de una de las pozas de lodos, se realizó el almacenamiento de 30 bolsas plásticas de 1 kg con contenido de residuos peligrosos (tierra contaminada con hidrocarburos) sobre suelos naturales con vegetación, a la intemperie, provenientes de los trabajos de limpieza de la poza antes mencionada.

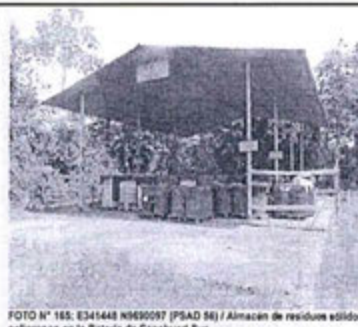
FOTO N° 165: E341448 N9690097 (PSAD 56) / Almacén de residuos sólidos peligrosos en la Bateria de Capahuari Sur.

En la fotografía se observa que en la Bateria de Capahuari Sur, existe un área destinada para el almacenamiento de residuos sólidos peligrosos (tierra contaminada, bombas, cerrajas).

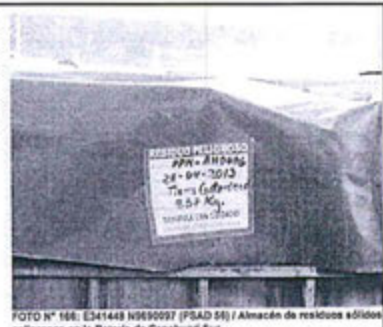
FOTO N° 166: E341448 N9690097 (PSAD 56) / Almacén de residuos sólidos peligrosos en la Bateria de Capahuari Sur.

En la fotografía se observa que en la Bateria de Capahuari Sur, existe un área destinada para el almacenamiento de residuos sólidos peligrosos (tierra contaminada, bombas, cerrajas).

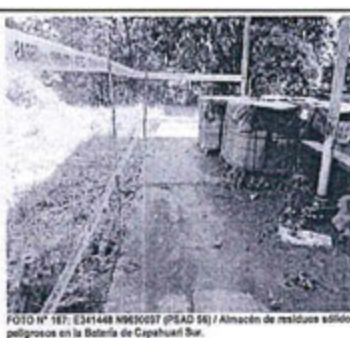
FOTO N° 167: E341448 N9690097 (PSAD 56) / Almacén de residuos sólidos peligrosos en la Bateria de Capahuari Sur.

En la fotografía se observa que en la Bateria de Capahuari Sur, existe un área destinada para el almacenamiento de residuos sólidos peligrosos (tierra contaminada, bombas, cerrajas) sobre una losa de concreto, sin embargo no contaba con un sistema de drenaje.

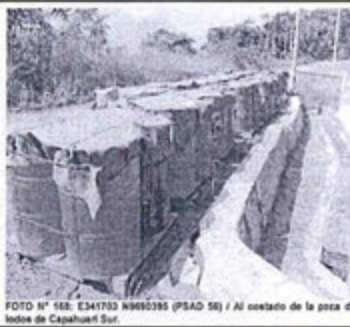
FOTO N° 168: E341703 N9690385 (PSAD 56) / Al costado de la poza de lodos de Capahuari Sur.

En la fotografía se observa que al costado de la poza de lodos de Capahuari Sur, se realiza el almacenamiento de 29 cilindros sobre pañuelos de madera sobre suelo natural (sin impermeabilizar) y en un área no techada, cuyo contenido son bombas con hidrocarburos (residuos sólidos peligrosos) generados de la limpieza de pozas de lodos de acuerdo a lo manifestado por el administrado.

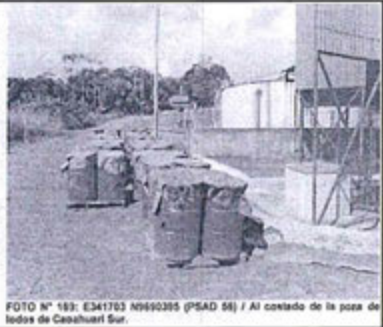
FOTO N° 169: E341703 N9690385 (PSAD 56) / Al costado de la poza de lodos de Capahuari Sur.

En la fotografía se observa que al costado de la poza de lodos se realiza el almacenamiento de 29 cilindros sobre pañuelos de madera sobre suelo natural (sin impermeabilizar) y en un área no techada, cuyo contenido son bombas con hidrocarburos (residuos sólidos peligrosos) generados de la limpieza de pozas de lodos de acuerdo a lo manifestado por el administrado.

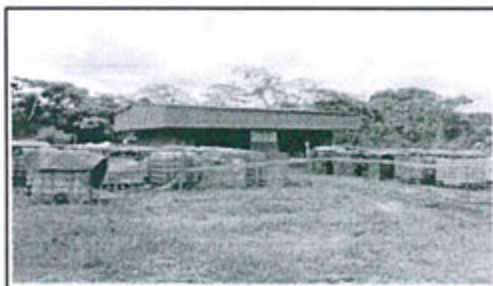
Fotografía N° 4: Vista de almacenamiento de residuos peligrosos en un área inadecuada que no cumple con las especificaciones del artículos del 38° al 40° del D.S. N° 057-2004-PCM.

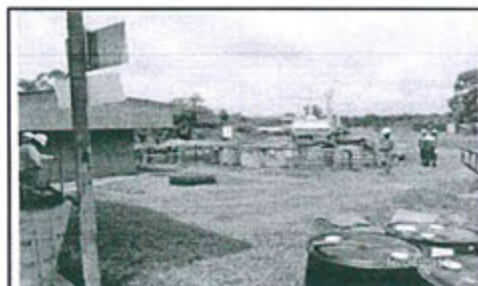
Fotografía N° 5: Vista de almacenamiento de residuos peligrosos en un área inadecuada que no cumple con las especificaciones del artículos del 38° al 40° del D.S. N° 057-2004-PCM.

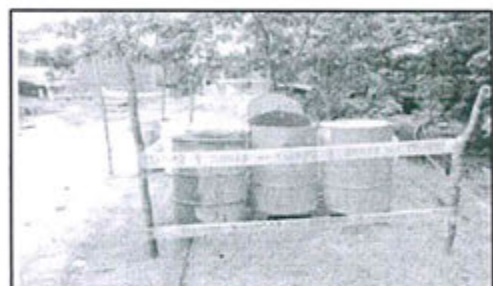
Fotografía N° 38: Yacimiento Capahuari Norte. Vista del almacenamiento inadecuado de residuos peligrosos en cilindros.

- En Capahuari Norte (punto B), de la revisión de las fotografías N° 38 y 39 es posible observar que los contenedores (cilindros y bulk drums) no se encuentran rotulados.

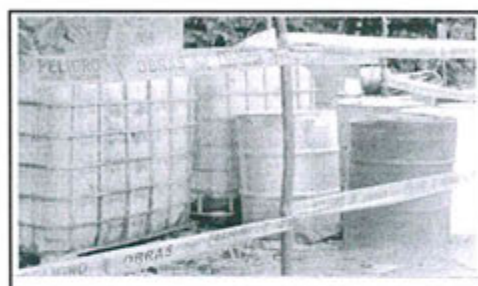
Fotografía N° 39: Yacimiento Capahuari Norte. Vista del almacenamiento inadecuado de residuos peligrosos en cilindros.

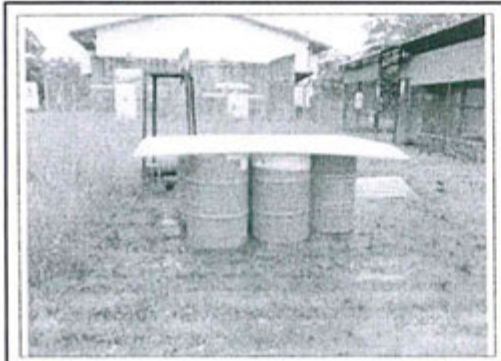
Fotografía N° 45: Yacimiento Capahuari Norte. Vista Panorámica de almacenamiento inadecuado de lubricantes

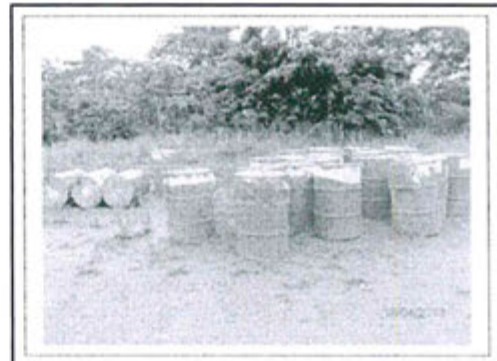
Fotografía N° 46: Yacimiento Capahuari Norte Vista Panorámica de almacenamiento inadecuado de lubricantes

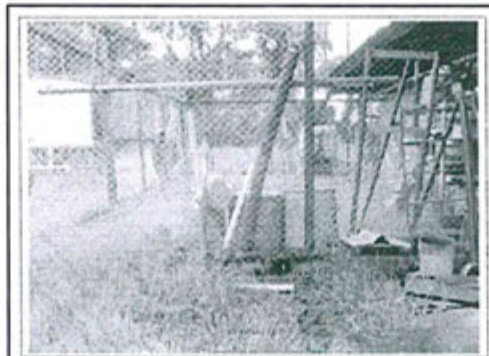
Fotografía N° 47: Yacimiento Capahuari Norte Vista de almacenamiento inadecuado de productos químicos

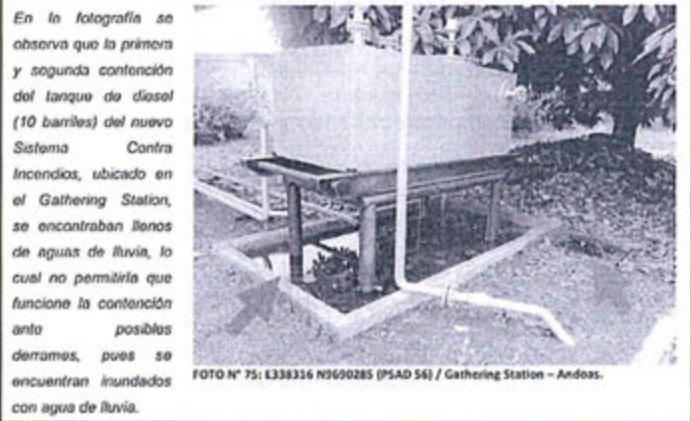
Fotografía N° 75 del Informe N° 0374

HALLAZGOS	SUSTENTO PROBATORIO
Andoas	
A. Se observó que la primera y segunda contención del tanque de diesel (10 barriles) del nuevo Sistema Contra Incendios, ubicado en el Gathering Station, se encontraban llenos de aguas de lluvia, lo cual no permitiría que funcione la contención ante posibles derrames, pues se encuentran inundados con agua.	- Anexo 2: Acta de Supervisión, Hallazgo N° 2A. - Anexo 3: Fotos N° 75.

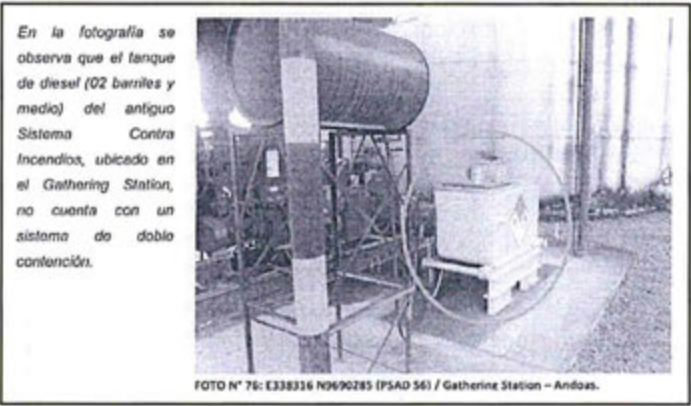
Fotografía N° 76 del Informe N° 0374

B. El tanque de diesel (02 barriles y medio) del antiguo Sistema Contra Incendios, ubicado en el Gathering Station, no cuenta con un sistema de doble contención.	- Anexo 2: Acta de Supervisión, Hallazgo N° 2B. - Anexo 3: Fotos N° 76.

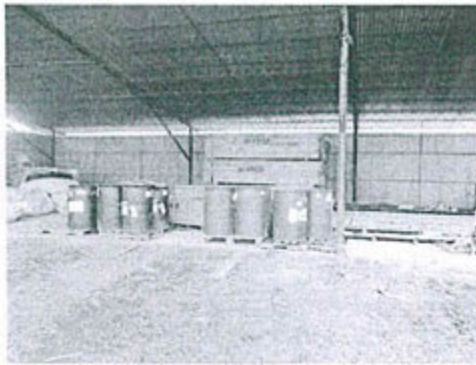
FOTO N° 77: E338273 N9690048 (PSAD 56) / Almacén Central - Andoas.

En el Almacén Central, se observa el almacenamiento de 12 cilindros de 55 galones llenos con contenido de productos químicos, en un área que no cuenta con un sistema de doble contención.

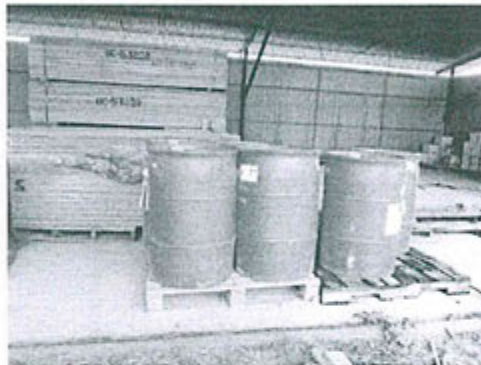
FOTO N° 78: E338273 N9690048 (PSAD 56) / Almacén Central - Andoas.

En el Almacén Central, se observa el almacenamiento de 12 cilindros de 55 galones llenos con contenido de productos químicos, en un área que no cuenta con un sistema de doble contención.

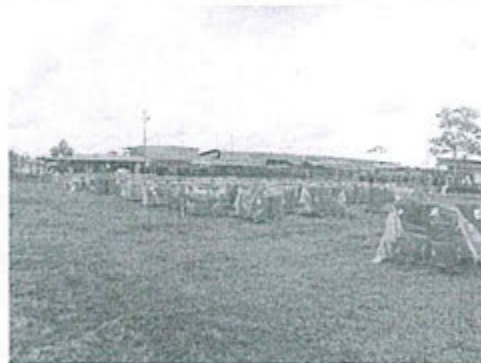
FOTO N° 79: E338273 N9690048 (PSAD 56) / Almacén Central - Andoas.

En el Almacén Central se observó el almacenamiento de 260 cilindros aprox. de 55 galones llenos con contenido de aceites sobre suelo natural con vegetación (sin impermeabilizar) expuestos a los agentes ambientales (lluvia, viento), además no cuenta con un sistema de doble contención.

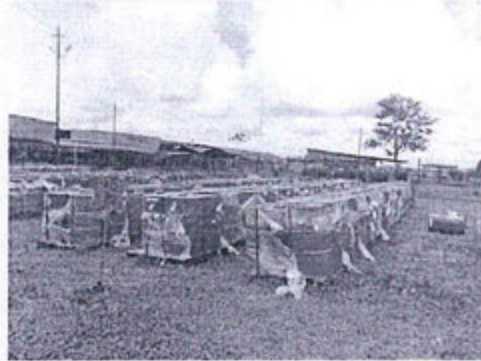
FOTO N° 80: E338273 N9690048 (PSAD 56) / Almacén Central - Andoas.

En el Almacén Central se observó el almacenamiento de 260 cilindros aprox. de 55 galones llenos con contenido de aceites sobre suelo natural con vegetación (sin impermeabilizar) expuestos a los agentes ambientales (lluvia, viento), además no cuenta con un sistema de doble contención.

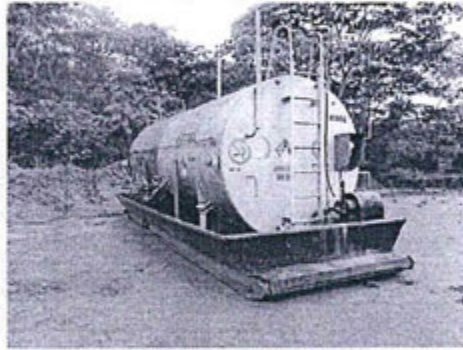
FOTO N° 81: E332759 N9706270 (PSAD 56) / Locación del pozo CN12 - Capahuari Norte.

En la fotografía de la locación de los pozos CN10 y CN12 se observa el almacenamiento de una cisterna de dos compartimentos de agua y diesel (1450 galones cada uno), respecto al almacenamiento solo contaba con una contención primaria, faltando de esta manera la contención secundaria, asimismo estaban expuestos a los agentes ambientales (lluvia).

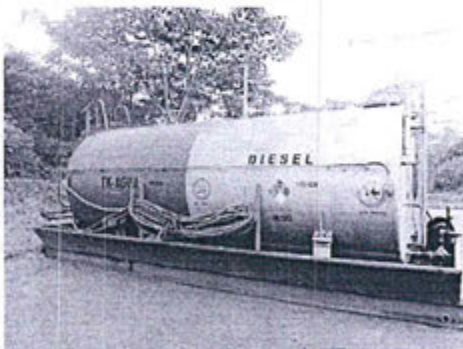
FOTO N° 82: E332759 N9706270 (PSAD 56) / Locación del pozo CN12 - Capahuari Norte.

En la fotografía de la locación de los pozos CN10 y CN12 se observa el almacenamiento de una cisterna de dos compartimentos de agua y diesel (1450 galones cada uno), respecto al almacenamiento solo contaba con una contención primaria, faltando de esta manera la contención secundaria, asimismo estaban expuestos a los agentes ambientales (lluvia).

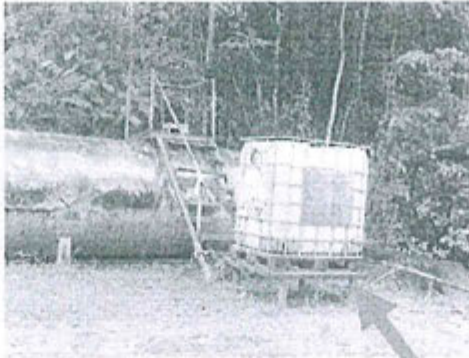
FOTO N° 83: E332647 N9705556 (PSAD 56) / vía de acceso - Capahuari Norte.

B. En la vía de acceso de la locación del pozo CN02 al pozo CN08 (Coordenadas PSAD 56: 332647 E, 9705556 N, se observó el almacenamiento de un bulk drum con contenido de floculante a la intemperie y sin sistema de doble contención.	- Anexo 2: Acta de Supervisión, Hallazgo N° 6B. - Anexo 3: Fotos N° 83.

En la vía de acceso de la
locación del pozo CN02
al pozo CN08
(Coordenadas PSAD 56:
332647 E, 9705556 N, se
observó el
almacenamiento de un
bulk drum con contenido
de floculante a la
intemperie y sin sistema
de doble contención.

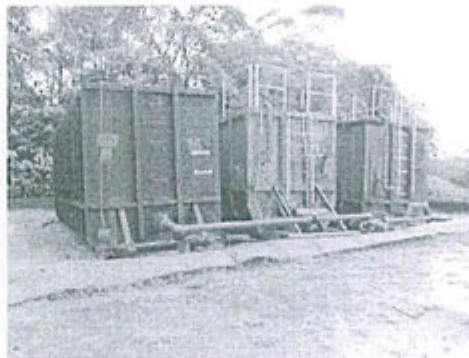
FOTO N° 84: E336748 N9701960 (PSAD 56) / Locación del pozo CN-03 - Capahuari Norte.

En la locación del pozo
CN-03, se observó el
almacenamiento de 03
Frack Tank (100 barriles)
de diesel en un área que
no cuenta con una
contención secundaria,
ante posibles derrames,
ni se encuentra techado.

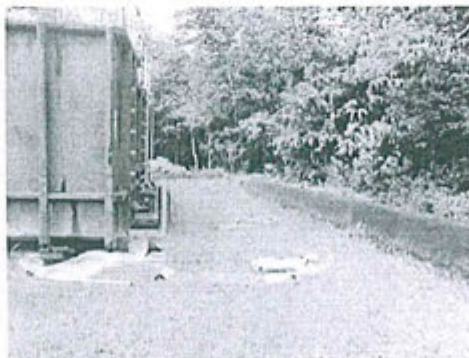
FOTO N° 85: E336748 N9701960 (PSAD 56) / Locación del pozo CN-03 - Capahuari Norte.

En la locación del pozo
CN-03, se observó el
almacenamiento de 03
Frack Tank (100 barriles)
de diesel en un área que
no cuenta con una
contención secundaria,
ante posibles derrames,
ni se encuentra techado.

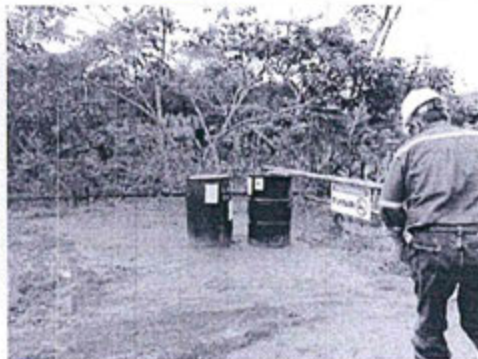
FOTO N° 86: E340200 N9692137 (PSAD 56) / Locación del pozo CS-32 - Capahuari Sur.

A. En la locación del pozo CS-32, se observó el almacenamiento de 02 cilindros de 55 galones de productos químicos en un área que no cuenta con un sistema de doble contención, ante posibles derrames.	- Anexo 2: Acta de Supervisión, Hallazgo N° 12A. - Anexo 3: Fotos N° 86.

En la fotografía de la locación del pozo CS-32, se observó el almacenamiento de 02 cilindros de 55 galones de productos químicos en un área que no cuenta con un sistema de doble contención, ante posibles derrames ni se encuentra techado.

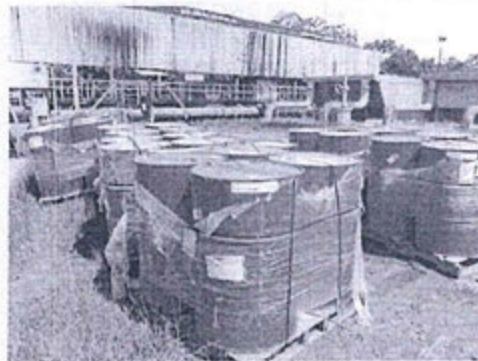
FOTO N° 87: E341448 N9690097 (PSAD 56) / Bateria Capahuari Sur

B. En la Batería de Capahuari Sur, se observó el almacenamiento de 30 cilindros aprox. de 55 galones llenos con contenido de aceites, sin contar con un sistema de doble contención y a la intemperie.	- Anexo 2: Acta de Supervisión, Hallazgo N° 12B. - Anexo 3: Fotos N° 87.
Tambo

En la fotografía de la Bateria de Capahuari Sur, se observó el almacenamiento de 30 cilindros aprox. de 55 galones llenos con contenido de aceites, sin contar con un sistema de doble contención y a la intemperie.

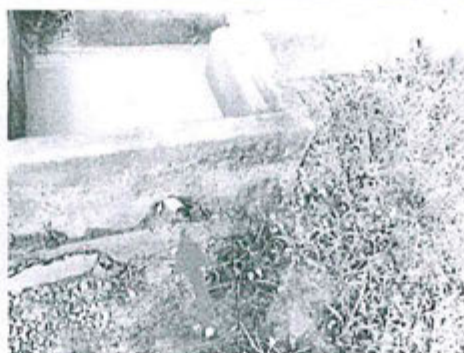
FOTO N° 89: E349083 N9681478 (PSAD 56) / Ubicación del pozo Tambo 01.

En la fotografía de la caseta de inyección de químicos de la ubicación del pozo Tambo 01, se observó que la tubería de vertimiento de la canaleta de drenaje (contención ante derrames) está conectada directamente hacia el suelo natural sin ningún tipo de válvula de cierre y apertura, permitiendo de esta manera el contacto directo de los productos químicos hacia el suelo, en caso de que sean derramados. Durante la supervisión, estaba taponeado con una madera.

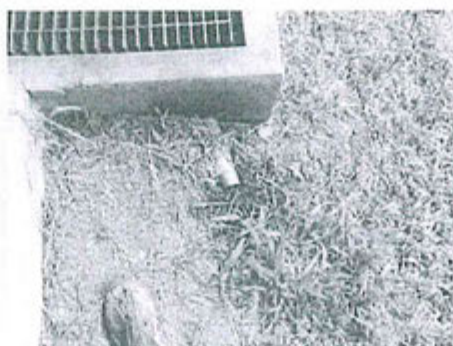
FOTO N° 91: E350332 N9680587 (PSAD 56) / Ubicación del pozo Tambo 04.

En la fotografía se observa, en el área de los generadores de la ubicación del pozo Tambo 04, se observó que la tubería de vertimiento de la canaleta de drenaje (contención ante derrames) está conectada directamente hacia el suelo natural sin ningún tipo de válvula de cierre y apertura, permitiendo de esta manera el contacto directo de los aceites, lubricantes utilizados hacia el suelo en caso de que sean derramados, al respecto se percibió orgánicamente que los suelos de la zona de la tubería están impregnados con hidrocarburos en mínimas cantidades.

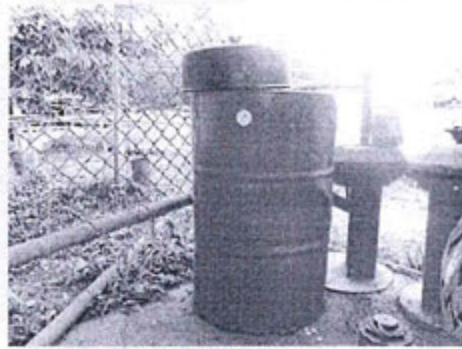
FOTO N° 92: E0373735 N9723756/ Taller de Llantería y Lubricación.

En la fotografía se observa, un cilindro de 42 gal. de capacidad conteniendo lubricante desconocido, colocado sobre el límite perimétrico de una losa de concreto, sin embargo no contaba con un sistema de doble contención.
