EXPEDIENTE N° : 028-2015-OEFA-DFSAI/PAS
ADMINISTRADO : PLUSPETROL NORTE S.A.
UNIDAD PRODUCTIVA : LOTE 1-AB
UBICACIÓN : DISTRITO DE TROMPETEROS, TIGRE Y ANDOAS, PROVINCIA DE LORETO Y DATEM DEL MARAÑON, DEPARTAMENTO DE LORETO
SECTOR : HIDROCARBUROS LÍQUIDOS
MATERIA : ACUMULACION DE IMPUTACIONES
IMPERMEABILIZACION DE AREA ESTANCA
TRATAMIENTO DE EFLUENTES LIQUIDOS
LIMITES MAXIMOS PERMISIBLES
REMEDIACION DE SITIOS IMPACTADOS CON HIDROCARBUROS
COMPROMISOS AMBIENTALES
RESIDUOS SOLIDOS PELIGROSOS Y NO PELIGROSOS
ALMACENAMIENTO DE SUSTANCIAS QUIMICAS
RESPONSABILIDAD ADMINISTRATIVA
MEDIDAS CORRECTIVAS
REGISTRO DE ACTOS ADMINISTRATIVOS

SUMILLA: *Se declara la responsabilidad administrativa de la Pluspetrol Norte S.A. al haberse acreditado la comisión de las siguientes infracciones:*

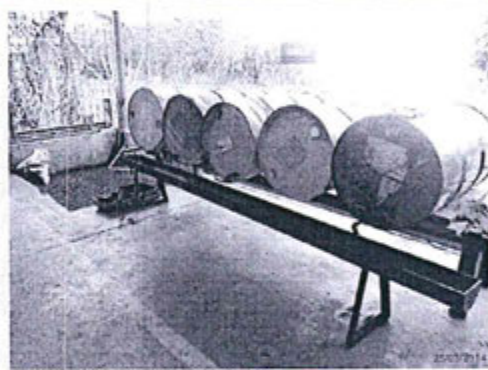
FOTO N° 93: E0373748 N9723768/ Taller de Bombas.

B. En el taller de bombas, del campamento Shiviyacu, en las coordenadas N0373748, E9723768, se halló una hilera de cinco cilindros de 42 gal. de capacidad, con sustancias químicas, de los cuales cuatro de ellos, con los productos Shell Mysella Oil LA SAE 40, Corona S68, Heat Transfer Oil, y Cariva, no contaban en el lugar con las Hojas de Seguridad de Materiales.	- Anexo 2: Acta de Supervisión, Hallazgo N° 21B. - Anexo 3: Fotos N° 93.

En la fotografía se observa, una hilera de cinco cilindros de 42 gal. de capacidad, con sustancias químicas, de los cuales cuatro de ellos, con los productos Shell Mysella Oil LA SAE 40, Corona S68, Heat Transfer Oil, y Cariva, no contaban en el lugar con las Hojas de Seguridad de Materiales.

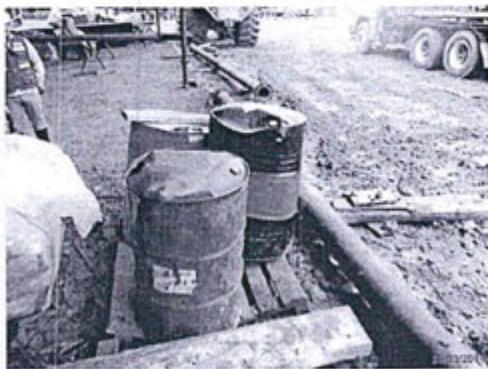
FOTO N° 94: E0373699 N9723602/ Área de Construcciones.

C. En el área de construcciones, del campamento Shiviyacu, en las coordenadas N0373699, E9723602, se halló tres cilindros de 42 gal. de capacidad conteniendo los productos químicos Shell turbo T46, Ursa Premium TDX Plus, y Mobil M440, colocados en una tarima de madera, en un área no impermeabilizada y sin sistema de doble contención.	- Anexo 2: Acta de Supervisión, Hallazgo N° 21C. - Anexo 3: Fotos N° 94.

En la fotografía se observa, tres cilindros de 42 gal. de capacidad conteniendo los productos químicos Shell turbo T46, Urse Premium TDX Plus, y Mobil M440, colocados en una tarima de madera, en un área no impermeabilizada y sin sistema de doble contención.

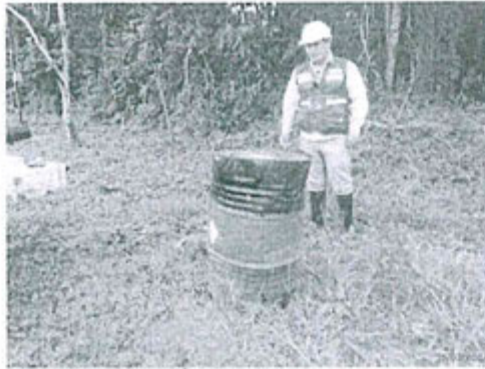
FOTO N° 95: 10373741 N°723631/ Área de Construcciones.

D. En el área de construcciones, del campamento Shiviyacu, en las coordenadas N0373741, E9723631, se halló un cilindro de 42 gal. de capacidad, conteniendo el producto químico Ursa Premium TDX Plus, colocado a la intemperie, en un área no impermeabilizada y sin sistema de doble contención.	- Anexo 2: Acta de Supervisión, Hallazgo N° 21D. - Anexo 3: Fotos N° 95.

En la fotografía se observa, un cilindro de 42 gal de capacidad, conteniendo el producto químico Ursa Premium TDX Plus, colocado a la intemperie, en un área no impermeabilizada y sin sistema de doble contención.

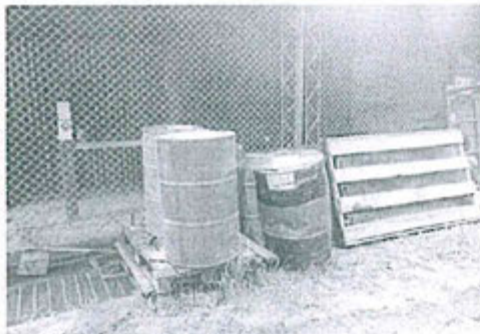
FOTO N° 96: 10373720 N°723608/ Área de Construcciones.

E. En el área de construcciones, del campamento Shiviyacu, en las coordenadas N0373720, E9723608, se halló dos cilindros de 42 gal. de capacidad, conteniendo sustancias químicas desconocidas sin rotulo, en un área no impermeabilizada y sin sistema de doble contención.	- Anexo 2: Acta de Supervisión, Hallazgo N° 21E. - Anexo 3: Fotos N° 96.

En la fotografía se observa, dos cilindros de 42 gal de capacidad, conteniendo sustancias químicas desconocidas sin rotulo, en un área no impermeabilizada y sin sistema de doble contención.

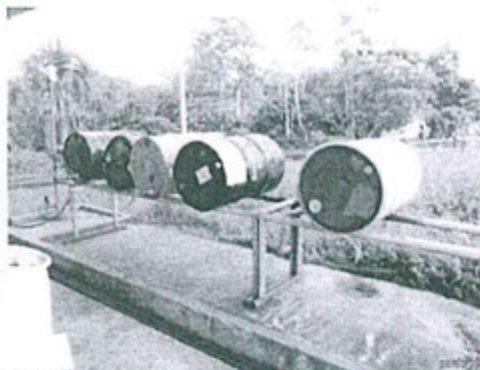
FOTO N° 97: 10373818 N°723664/ Bateria de Producción.

En la fotografía se observa, cinco cilindros de 42 gal de capacidad conteniendo las sustancias químicas DMO 46X, Boctron K-54, BH 10, y Defcamer JV-124, colocados sobre el perímetro interno del patio de químicas, sin embargo no contaba con sistema de doble contención.

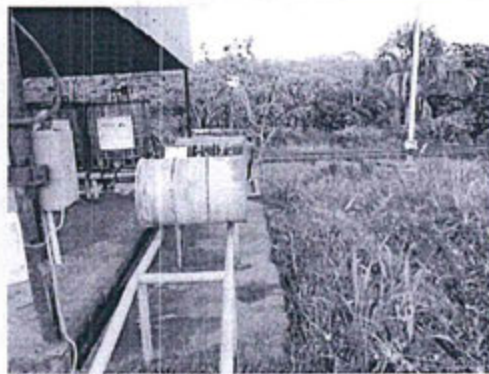
FOTO N° 98: E0373838 N9723964/ Batería de Producción.

En la fotografía se observa, el área natural colindante con el patio de químicos, sobre el cual se encuentran ubicados los cinco cilindros de 42 gal. de capacidad conteniendo las sustancias química.

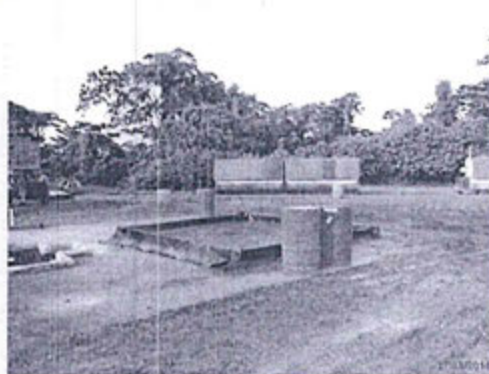
FOTO N° 99: E0373081 N9723332/ Ubicación del Pozo 13.

G. En la locación del pozo 13, del yacimiento Shiviyacu, en las coordenadas N0373081, E9723332, se halló dos cilindros de 42 gal. de capacidad con lubricantes Tellius 68 y lubricante Shell Spirax S2 A8JW-140, respectivamente, colocado a la intemperie, en un área no impermeabilizada y sin sistema de doble contención.	- Anexo 2: Acta de Supervisión, Hallazgo N° 21G. - Anexo 3: Fotos N° 99.

En la fotografía se observa, dos cilindros de 42 gal. de capacidad con lubricantes Tallus 68 y lubricante Shell Spirax S2 ABJW-140, respectivamente, colocado a la intemperie, en un área no impermeabilizada y sin sistema de doble contención.

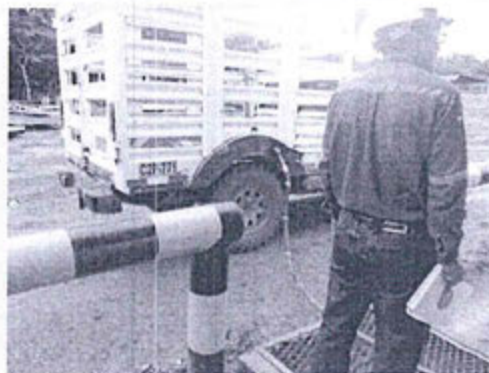
Fotografía N° 100 del Informe N° 0374

H. En el grifo de combustible, del campamento Shiviyacu, en las coordenadas N0373739, E9723674, se halló que personal de la compañía ULLOA, realizaba el llenado del tanque de combustible del vehículo, sin haber colocado previamente sobre la superficie del suelo, una bandeja antiderrame.	- Anexo 2: Acta de Supervisión, Hallazgo N° 22A. - Anexo 3: Fotos N° 100.

En la fotografía se observa, que personal de la compañía ULLOA, realizaba el llenado del tanque de combustible del vehículo, sin haber colocado previamente sobre la superficie del suelo, una bandeja antiderrama.

742. Sin perjuicio de lo señalado, cabe precisar que de la fotografía N° 100 del Informe N° 0374 no se aprecia alguna fuga en la manguera utilizada para el descargue que pueda causar algún impacto en el ambiente.

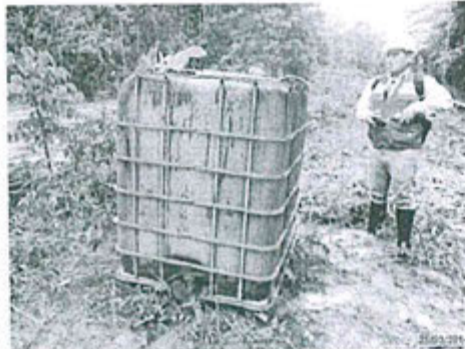
FOTO N° 102: 10374355 N0730457/ Línea de Diesel Shivyacu - Km. 12 Noreste.

En la fotografía se observa, que en el tramo comprendido del Km 7,0 al Km 10,0 de la línea de diesel Shivyacu - Km. 12 Noreste, del yacimiento Shivyacu, durante las actividades de corte y retiro de la tubería de 2 pulg. de diámetro, que el diesel retenido en el interior de la tubería era colectado en un cubo de 300 gal. de capacidad, el cual estaba colocado a la intemperie, en un área no impermeabilizada y sin sistema de doble contención.

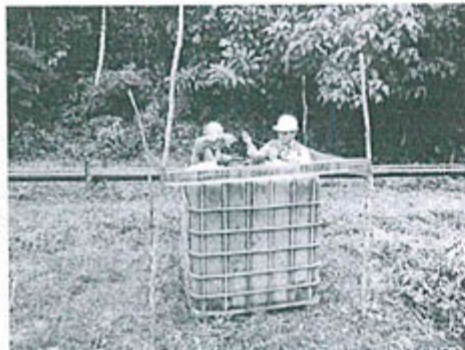
FOTO N° 103: 10374330 N0730990/ Línea de Diesel Shivyacu - Km. 12 Noreste.

En la fotografía se observa, que en el tramo comprendido del Km 7,0 al Km 10,0 de la línea de diesel Shivyacu - Km. 12 Noreste, del yacimiento Shivyacu, durante las actividades de corte y retiro de la tubería de 2 pulg. de diámetro, que el diesel retenido en el interior de la tubería era colectado en un cubo de 300 gal. de capacidad, el cual estaba colocado a la intemperie, en un área no impermeabilizada y sin sistema de doble contención.

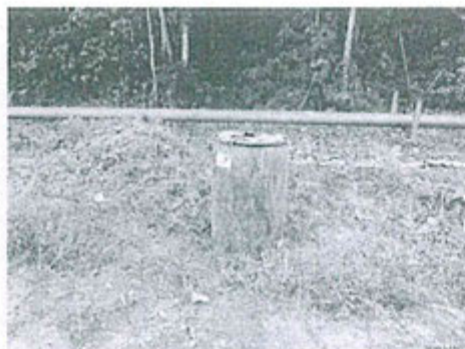
FOTO N° 104: 10374430 N0731197/ Línea de Diesel Shivyacu - Km. 12 Noreste.

En la fotografía se observa, que en el tramo comprendido del Km 7,0 al Km 10,0 de la línea de diesel Shivyacu - Km. 12 Noreste, del yacimiento Shivyacu, durante las actividades de corte y retiro de la tubería de 2 pulg. de diámetro, que el diesel retenido en el interior de la tubería era colectado en un cilindro de 42 gal. de capacidad, el cual estaba colocado a la intemperie, en un área no impermeabilizada y sin sistema de doble contención.

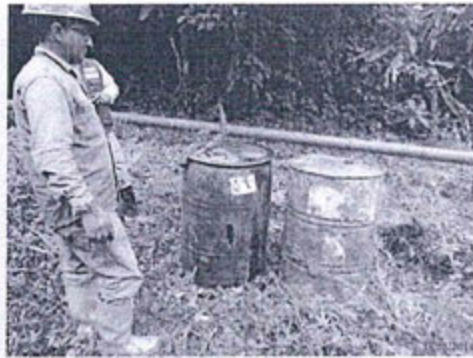
FOTO N° 104: 60374573 N9731546/ Línea de Diesel Shivyacu - Km. 12 Noroeste.

En la fotografía se observa, que en el tramo comprendido del Km 7,0 al Km 10,0 de la línea de diesel Shivyacu - Km. 12 Noroeste, del yacimiento Shivyacu, durante las actividades de corte y retiro de la tubería de 2 pulg de diámetro, que el diesel retenido en el interior de la tubería era colectado en dos cilindros de 42 gal. de capacidad, los cuales estaban colocado a la intemperie, en un área no impermeabilizada y sin sistema de doble contención.

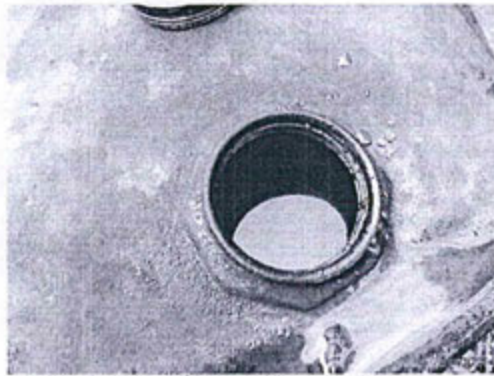
FOTO N° 105: 60374573 N9731546/ Línea de Diesel Shivyacu - Km. 12 Noroeste.

En la fotografía se observa, el contenido del interior de uno de los cilindros de la fotografía N° 134, encontrados en el tramo comprendido del Km 7,0 al Km 10,0 de la línea de diesel Shivyacu - Km. 12 Noroeste, del yacimiento Shivyacu.

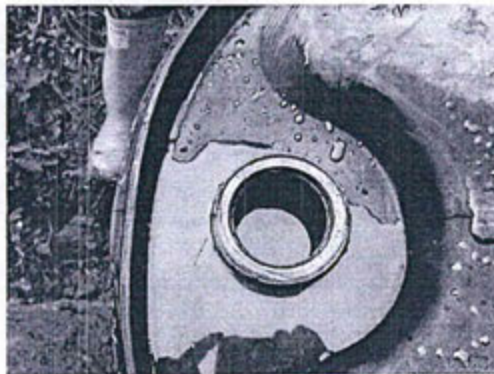
FOTO N° 106: 60374573 N9731546/ Línea de Diesel Shivyacu - Km. 12 Noroeste.

En la fotografía se observa, el contenido del interior de otro de los cilindros de la fotografía N° 135, encontrados en el tramo comprendido del Km 7,0 al Km 10,0 de la línea de diesel Shivyacu - Km. 12 Noroeste, del yacimiento Shivyacu.

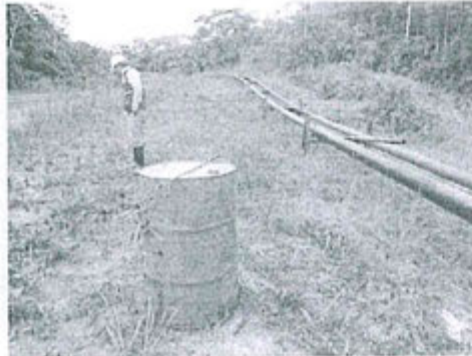
FOTO N° 107: EG374716 N9731833/ Línea de Diesel Shivyacu - Km. 12 Noroeste.

En la fotografía se observa, que en el tramo comprendido del Km 7,0 al Km 10,0 de la línea de diesel Shivyacu - Km. 12 Noroeste, del yacimiento Shivyacu, durante las actividades de corte y retiro de la tubería de 2 pulg. de diámetro, que el diesel retenido en el interior de la tubería era colectado en un cilindro de 42 gal. de capacidad, el cual estaba colocado a la intemperie, en un área no impermeabilizada y sin sistema de doble contención.

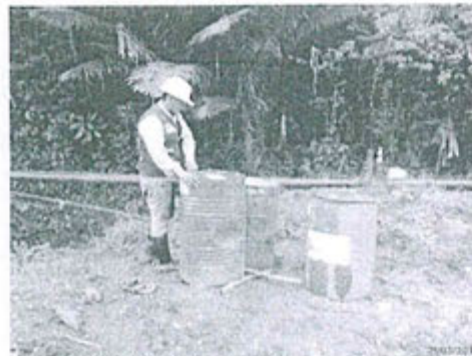
FOTO N° 108: EG374796 N9732047/ Línea de Diesel Shivyacu - Km. 12 Noroeste.

En la fotografía se observa, que en el tramo comprendido del Km 7,0 al Km 10,0 de la línea de diesel Shivyacu - Km. 12 Noroeste, del yacimiento Shivyacu, durante las actividades de corte y retiro de la tubería de 2 pulg. de diámetro, que el diesel retenido en el interior de la tubería era colectado en tres cilindros de 42 gal. de capacidad, los cuales estaban colocados a la intemperie, en un área no impermeabilizada y sin sistema de doble contención.

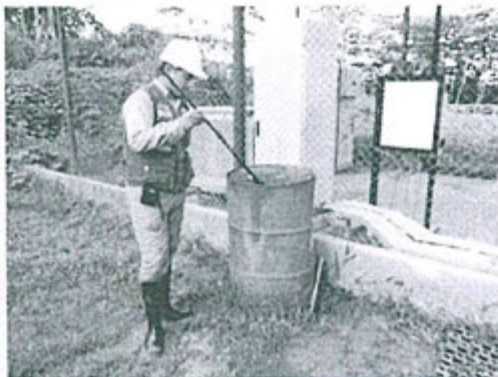
FOTO N° 109: EG373495 N9723135/ Locación del Pozo 35.

En la fotografía se observa, un cilindro de 42 gal. de capacidad conteniendo diesel, colocado a la intemperie, en un área no impermeabilizada y sin sistema de doble contención.

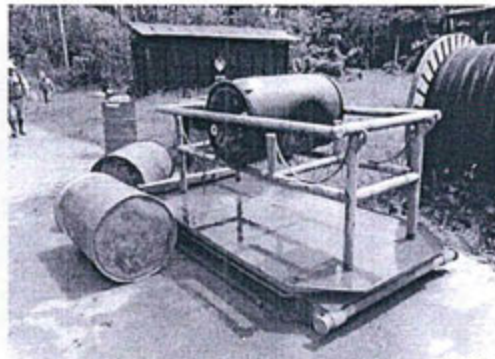
FOTO N° 110: E0362329 N0730127/ Locación de los Pozos 1504, 1508 y 1509.

En la fotografía se observa, dos cilindros dosificadores de 42 gal. de capacidad, que contenía uno de ellos lubricante ubicado sobre losa de concreto y el otro química Biocida-X, ubicado sobre un soporte metálico, colocado a la intemperie, y sin sistema de doble contención.

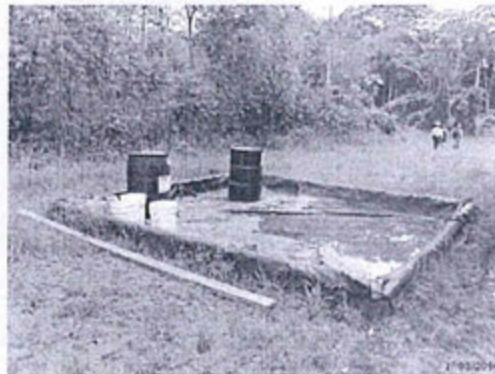
FOTO N° 111: E0362328 N0730122/ Locación de los Pozos 1504, 1508 y 1509.

En la fotografía se observa, dos cilindros de 42 gal. de capacidad uno con Estabilizador Clay-Trol XPR y otro con Agente Humectante BWR-BA, tres baldes de 10 gal. de capacidad dos con Secuestrante de Oxígeno Naxygen L, y uno con Defonmer LD-8, y dos galoneras de 5 gal. de capacidad con Biocida, colocado a la intemperie, y sobre geomembrana parchada y con agujeros.

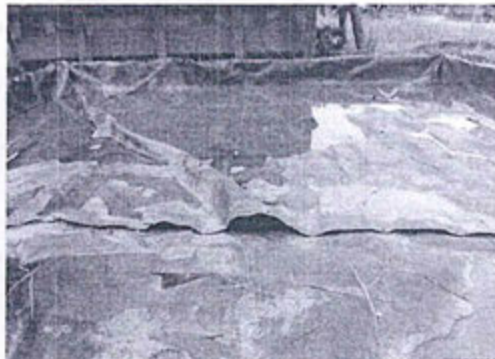
FOTO N° 112: E0362328 N0730122/ Locación de los Pozos 1504, 1508 y 1509.

En la fotografía se observa, la geomembrana parchada y con agujeros, sobre la cual se encuentra colocadas las sustancias químicas de la fotografía N° 186.

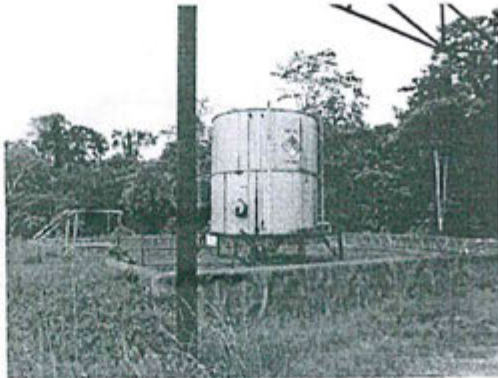
FOTO N° 113: E0862276 N9730011/ Locación del Pozo IX.

En la fotografía se observa, dentro de la zona estanca del tanque de diesel, un balde que colectaba agua de lluvia con residuos de hidrocarburo de la línea de diesel que alimenta a los generadores.

763. Por lo expuesto y de los medios probatorios obrantes en el Expediente 028-2015-OEFA/DFSAI/PAS, entre ellos las Fotografías N° 113 y 114, corresponde determinar la responsabilidad administrativa en el presente extremo.

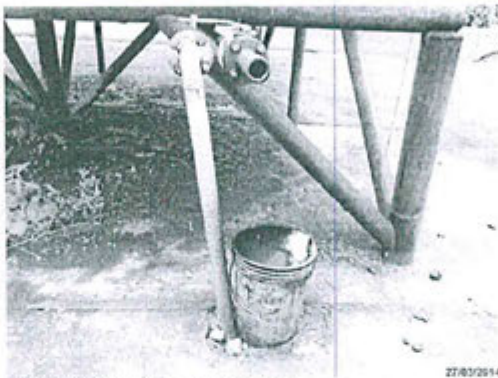
FOTO N° 114: F0362276 N9730011/ Locación del Pozo IX.

En la fotografía se observa, dentro de la zona estanca del tanque de diesel, un balde que colectaba agua de lluvia con residuos de hidrocarburo de la línea de diesel que alimenta a los generadores, así mismo debajo se encontraba un agujero sobre la losa de concreto, y vegetación crecida.

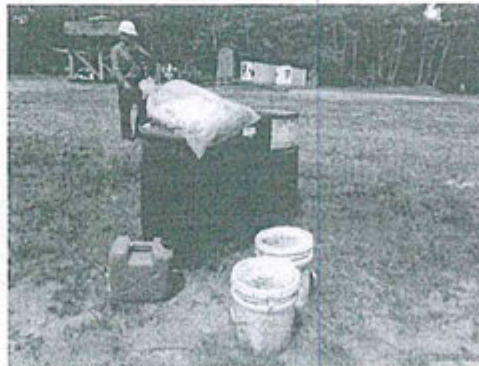
FOTO N° 115: E0373523 N9742482/ Locación del Pozo 15.

En la fotografía se observa, dos cilindros de 42 gal. de capacidad uno con Estabilizador Clay-Trol XPR y otro con Agente Humectante BWR-BA, dos baldes de 10 gal. de capacidad con Secuestrante de Oxígeno Noxygen L, y una galonera de 5 gal. de capacidad con Biocida, y un saco de 25 Kg con Soda Caustica, colocados a la intemperie, en un área no impermeabilizada y sin sistema de doble contención.

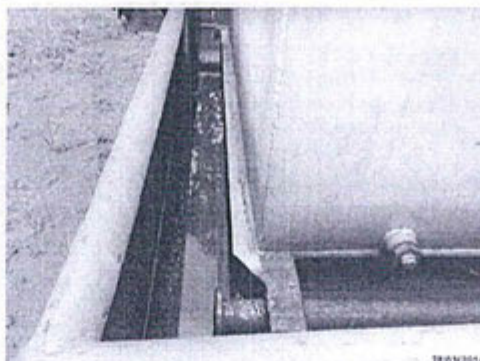
FOTO N° 116: E0371473 N9742507/ Locación del Pozo 15.

En la fotografía se observa, la bandeja de contención de un tanque de diesel de 26 bls. operado por la empresa Petrex, presentaba agua de lluvia con residuos de hidrocarburo, el cual estaba lloviendo hacia suelo desprotegido, a través del conducto de drenaje.

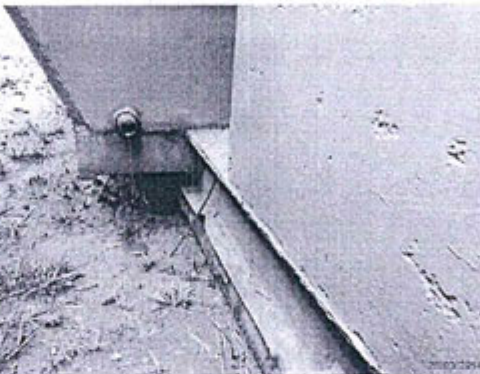
FOTO N° 117: E0371473 N9742507/ Locación del Pozo 15.

En la fotografía se observa, la bandeja de contención de un tanque de diesel de 26 bls. operado por la empresa Petrex, presentaba agua de lluvia con residuos de hidrocarburo, el cual estaba lloviendo hacia suelo desprotegido, a través del conducto de drenaje.

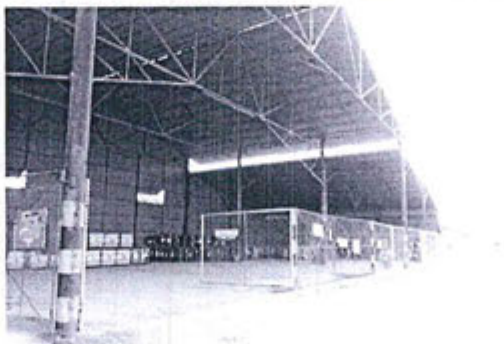
FOTO N° 118: E0375750 N9713131/ Área J del Almacén de Químicos.

Teniente López	
<p>A. En el área J del almacén de químicos, del campamento Teniente López, en las coordenadas N0375750, E9713131, se halló agujeros sobre el techo, lo cual permite el ingreso de lluvia hacia el interior del almacén, así mismo se detectó que el piso de concreto, presentaba grietas, formación de moho, y residuos de químicas, las cuales estaban cubiertas con</p>	<ul style="list-style-type: none"> - Anexo 2: Acta de Supervisión, Hallazgo N° 35A. - Anexo 3: Fotos N° 118-126.

En la fotografía se observa, el área J del almacén de químico, el cual no cumple con las condiciones ambientales de un almacén.

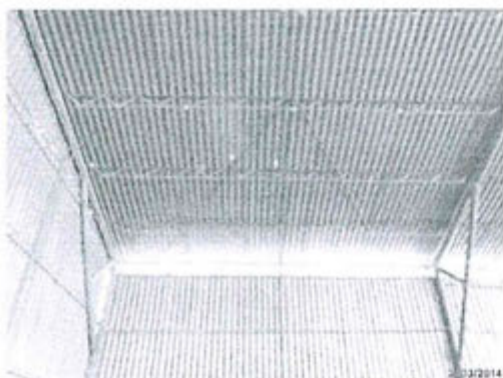
FOTO N° 119: (0375750 N9713131/ Área I del Almacén de Químicos.

En la fotografía se observa, agujeros sobre el techo, lo cual permite el ingreso de lluvia hacia el interior del almacén.

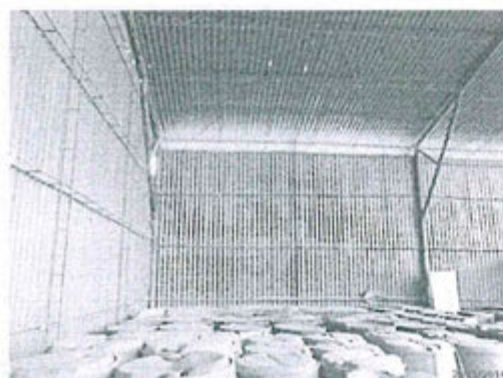
FOTO N° 120: (0375750 N9713131/ Área I del Almacén de Químicos.

En la fotografía se observa, agujeros sobre el techo, lo cual permite el ingreso de lluvia hacia el interior del almacén.

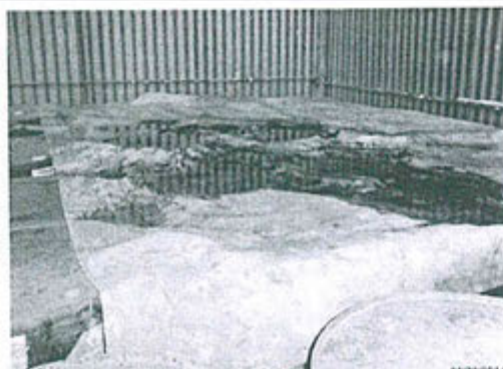
FOTO N° 121: (0375750 N9713131/ Área I del Almacén de Químicos.

En la fotografía se observa, formación de moho encima los cilindros con sustancias químicas.

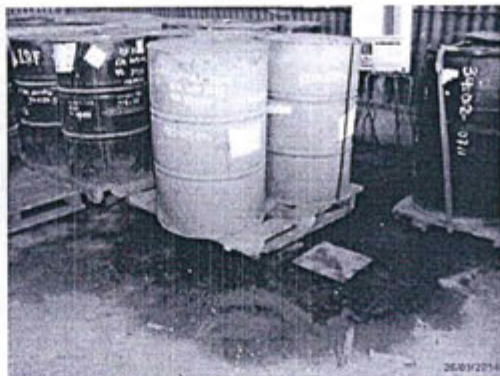
FOTO N° 122: E0375750 N9713131/ Área 1 del Almacén de Químicas.

En la fotografía se observa, formación de moho sobre la superficie de los cilindros con sustancias químicas, y residuos de químicas, las cuales estaban cubiertas con suelo arcilloso.

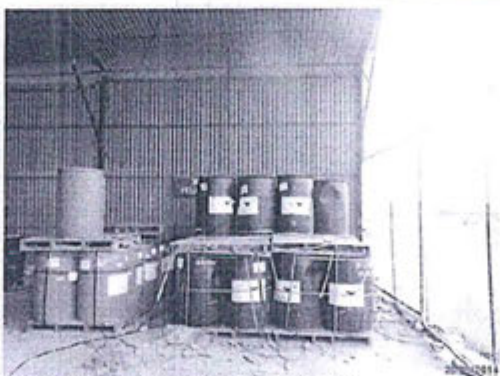
FOTO N° 124: E0375750 N9713131/ Área 1 del Almacén de Químicas.

En la fotografía se observa, que el almacén no cuenta con sistema de doble contención.

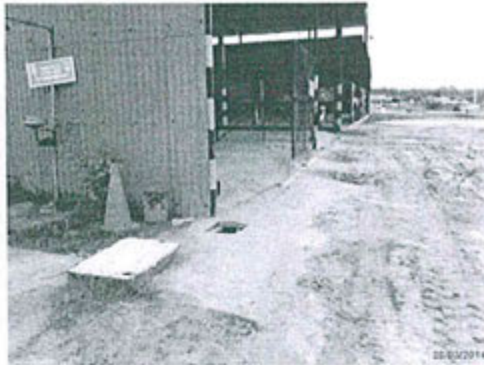
FOTO N° 125: (0375750 N9713131) Área I del Almacén de Químicos.

En la fotografía se observa, que el almacén no cuenta con sistema de doble contención, el drenaje exterior permite el ingreso de agua de lluvia.

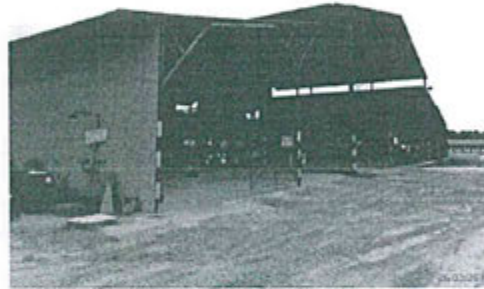
FOTO N° 126: (0375750 N9713131) Área I del Almacén de Químicos.

En la fotografía se observa, que la parte frontal del almacén es muy abierta, permitiendo el ingreso de lluvia.

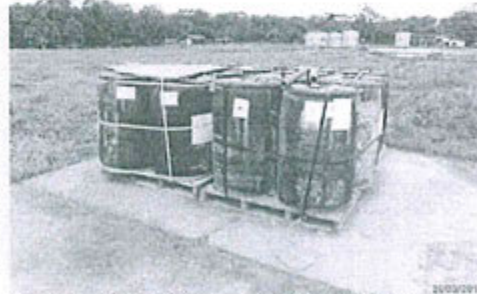
FOTO N° 127: (0375716 N9713131) Patio frente al Área I del Almacén de Químicos.

suelo arcilloso, no cuenta con sistema de doble contención, y la parte frontal del almacén muy abiertas, permitiendo el ingreso de lluvia.	
B. En el patio frente al área J del almacén de químicos, del campamento Teniente López, en las coordenadas N0375716, E9713131, se halló treinta y dos recipientes de 42 gal. de capacidad, con las sustancias químicas Neutralizador BPR 81110, y Demulsificante DWW 8340, sobre tarimas de madera, colocado a la intemperie, en un área no impermeabilizada y sin sistema de doble contención.	- Anexo 2: Acta de Supervisión, Hallazgo N° 35B. - Anexo 3: Foto N° 127.

En la fotografía se observa, treinta y dos recipientes de 42 gal. de capacidad, con las sustancias químicas Neutralizador BPR 81110, y Demulsificante DWW 8340, sobre tarimas de madera, colocado a la intemperie, en un área no impermeabilizada y sin sistema de doble contención.

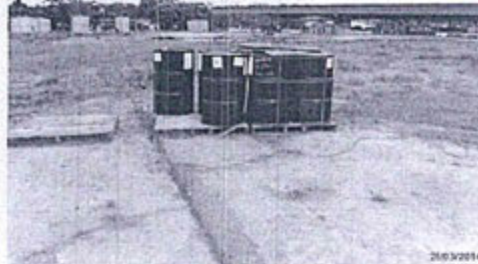
FOTO N° 128: E0375718 N9713111/ Patio frente al Área I del Almacén de Químicas.

C. En el patio frente al área J del almacén de químicos, del campamento Teniente López, en las coordenadas N0375716, E9713131, se halló siete recipientes de 42 gal. de capacidad, con la sustancia química Inhibidor de Asfáltenos PAO3042, sobre tarimas de madera, colocado a la intemperie, en un área no impermeabilizada y sin sistema de doble contención.	- Anexo 2: Acta de Supervisión, Hallazgo N° 35C. - Anexo 3: Foto N° 128.

En la fotografía se observa, siete recipientes de 42 gal. de capacidad, con la sustancia química Inhibidor de Asfaltenos PAO3042, sobre tarimas de madera, colocado a la intemperie, en un área no impermeabilizada y sin sistema de doble contención.

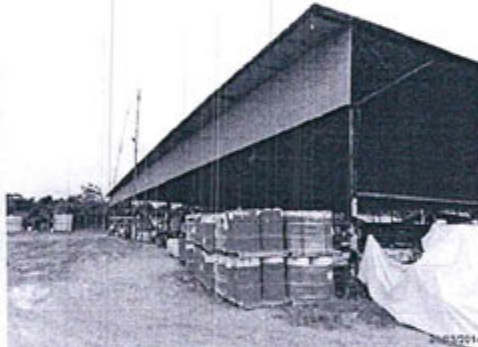
FOTO N° 129: E0375870 N9713171/ Patio frente al Área I del Almacén de Químicas.

D. En el perímetro, fuera del área E del almacén de químicos, del campamento Teniente López, en las coordenadas N0375670, E9713173, se halló 62 recipientes con lubricante Shell Argina X2 SAE 40, sobre tarimas de madera, colocado a la intemperie, en un área no impermeabilizada y sin sistema de doble contención.	- Anexo 2: Acta de Supervisión, Hallazgo N° 35D. - Anexo 3: Foto N° 129.
San Jacinto

En la fotografía se observa, 62 recipientes de 42 gal. de capacidad, con lubricante Shell Argina X2 SAE 40, sobre tarimas de madera, colocado a la intemperie, en un área no impermeabilizada y sin sistema de doble contención.

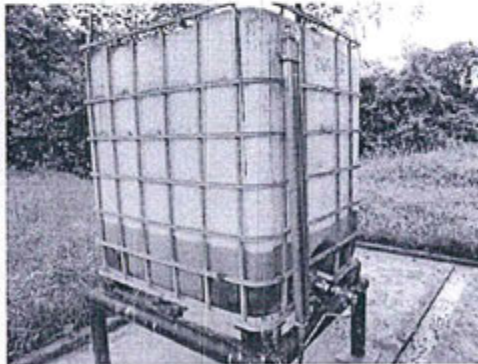
FOTO N° 130: E0401170 N9749908 / Área de inyección de Químicas -Locación del Pozo San Jacinto 06

A. En el área de inyección de químicas de locación del Pozo San Jacinto 06, se observó la falta de la hoja de seguridad MSDS del Inhibidor de Asfaltenos PAO3042. Administrado entregó la hoja de seguridad en la reunión de cierre.	- Anexo 2: Acta de Supervisión, Hallazgo N° 36A. - Anexo 3: Foto N° 130.

En la fotografía se observa un bulk drum conteniendo inhibidor de asfaltenos PAO3042, sin hoja de seguridad MSDS

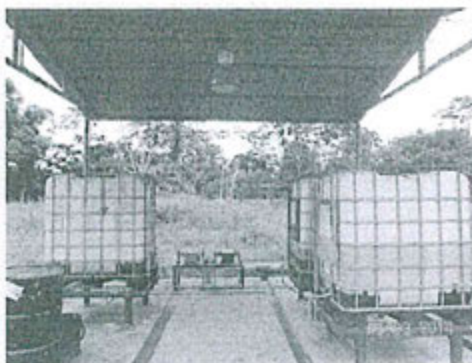
FOTO N° 131: E0401603 N3747661/ Área de Inyección de Químicas - Locación de Postos San Jacinto 05 y San Jacinto 05

B. En el área de inyección de químicas de locación de los Pozos San Jacinto 05 y San Jacinto 25, se observó la falta de la hoja de seguridad MSDS del Inhibidor de Asfaltenos PAO3042. Administrado entregó la hoja de seguridad en la reunión de cierre.	- Anexo 2: Acta de Supervisión, Hallazgo N° 36B. - Anexo 3: Foto N° 131.

En la fotografía se observa un bulk drum conteniendo inhibidor de asfálticos PAO3042, sin hoja de seguridad MSDS.

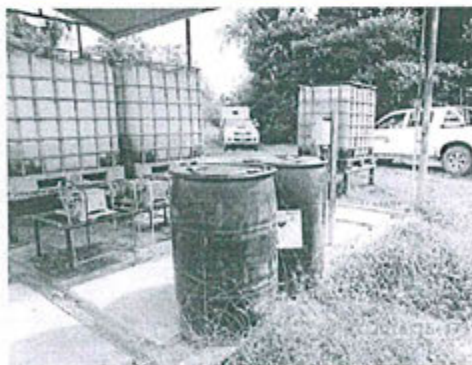
FOTO N° 133: E0405273 N3730167 / Área de Inyección de Químicas -

D. Área de inyección de químicas de locación de Pozos San Jacinto 10 y San Jacinto 12, se observó la falta de la hoja de seguridad MSDS de dos (02) cilindros con Demulsificante Tretoline DMW8340. Administrado entregó la hoja de seguridad en la reunión de cierre.	- Anexo 2: Acta de Supervisión, Hallazgo N° 36D. - Anexo 3: Foto N° 133.
Bahía 12 de Octubre

En la fotografía se observa dos cilindros conteniendo desamulsificante Tretolite DMW8340, sin hojas de seguridad MSDS.

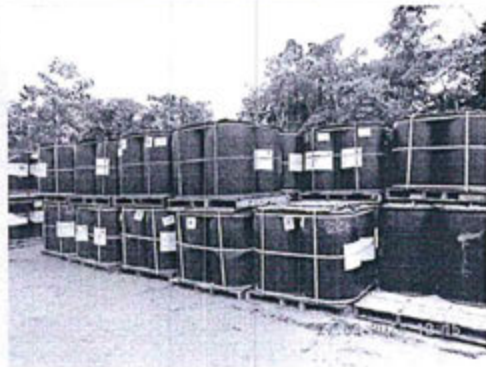
FOTO N° 134: E0410514 N9735715 / Almacenamiento de cilindros con

En la fotografía se observa el almacenamiento de productos químicos en cilindros sellados, los cuales se encontraban sobre parrillales de madera, colocados sobre arena y en un área no techada y sin impermeabilización.

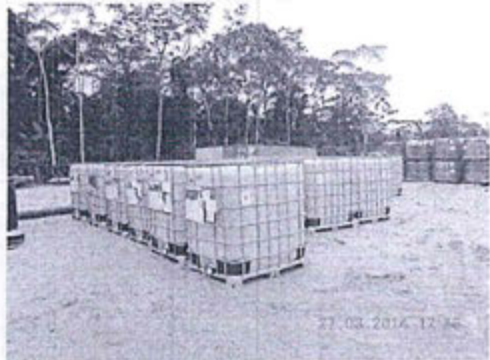
FOTO N° 135: E0410514 N9735715 / Almacenamiento de bulk drums con productos químicos en Bahía 12 de Octubre.

En la fotografía se observa el almacenamiento de productos químicos en bulk drums sellados, los cuales se encontraban sobre parrillales de madera, colocados sobre arena y en un área no techada y sin impermeabilización.

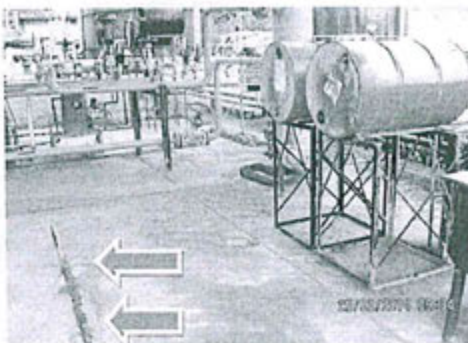
FOTO N° 137: E367105 N9696762 / Área de inyección de químicas – Batería Dorissa / Yacimiento Dorissa.

A. En la Batería Dorissa, el área donde se instalan las químicas y/o aceite de inyección no cuenta con un sistema de doble contención y las juntas de dilatación no se encuentran impermeabilizadas.	- Anexo 2: Acta de Supervisión, Hallazgo N° 80.

En la fotografía se observa, que en el área donde se instalan las sustancias químicas las juntas de dilatación no están impermeabilizados.

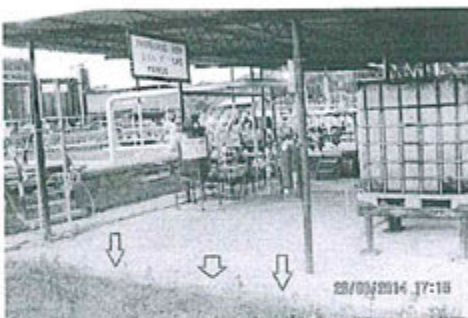
Fotografía N° 138 del Informe N° 0374

En la fotografía se observa, que en el área donde se instalan las sustancias químicas no cuenta con un sistema de doble contención.

FOTO N° 138: FOTO N° 60: E367105 N9696762 / Área de inyección de químicas – Batería Dorissa / Yacimiento Dorissa.

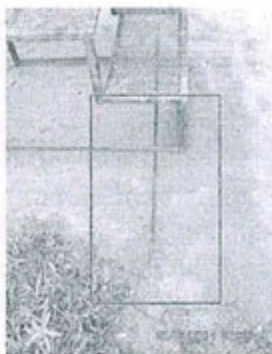
Fotografía N° 139 del Informe N° 0374

En la fotografía se observa, que en el área donde se instalan las sustancias químicas las juntas de dilatación no están impermeabilizados.

FOTO N° 139: E367105 N9696762 / Área de inyección de químicas – Batería Dorissa / Yacimiento Dorissa.

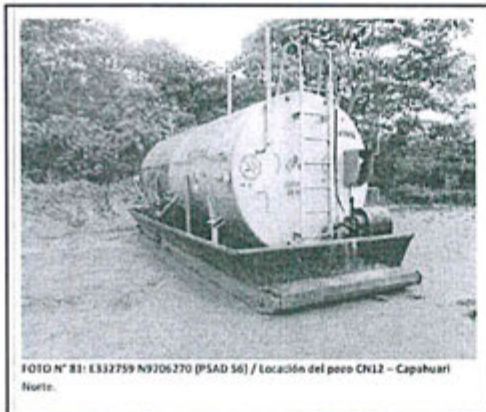
Fotografía N° 81 del Informe N° 0374

FOTO N° 81: E332759 N9706270 (PSAD 56) / Locación del pozo CN12 - Capahuari Norte.

699. Al respecto, cabe señalar que de las vistas fotográficas del hallazgo materia de análisis se aprecia que el diesel almacenado contaba con un sistema de doble contención como se aprecia a continuación:

700. Por lo expuesto, y de los medios probatorios obrantes en el Expediente 028-2015-OEFA/DFSAI/PAS se advierte que la cisterna materia de hallazgo contaba con un sistema de doble contención; por lo que, corresponde el archivo del presente extremo.

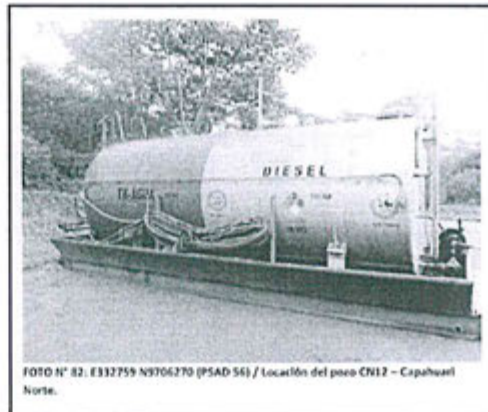
Fotografía N° 82 del Informe N° 0374

FOTO N° 82: E332759 N9706270 (PSAD 56) / Locación del pozo CN12 - Capahuari Norte.

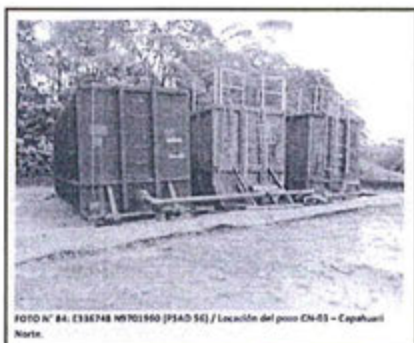
Fotografía N° 84 del Informe N° 0374

FOTO N° 84: E336748 N9701960 (PSAD 56) / Locación del pozo CN-03 - Capahuari Norte.

709. Sin embargo, durante las acciones de supervisión el supervisor obtuvo las siguientes muestras fotográficas que permiten advertir con mayor detalle las condiciones en las que se efectúa el almacenamiento de los tres (3) *Frack Tank*:

710. Sobre el particular, cabe indicar que para el diseño y operación de cualquier sistema²⁸³ de contención concurren una serie de medidas que, necesariamente, deben ser implementadas de forma conjunta y relacionadas entre sí, de tal manera que contribuyan a contener posibles derrames de sustancias o productos químicos que afecten al ambiente.
711. En tal sentido, el almacenamiento de sustancias químicas materia de análisis no fue realizado en áreas con sistemas de doble contención, toda vez que los *Frack Tank* y el dique de contención, de por sí, no constituyen un sistema de doble

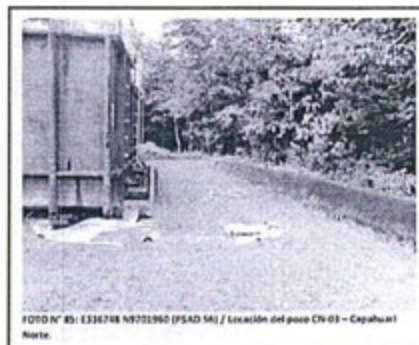
Fotografía N° 85 del Informe N° 0374

FOTO N° 85: E336748 N9701960 (PSAD 56) / Locación del pozo CN-03 - Capahuari Norte.

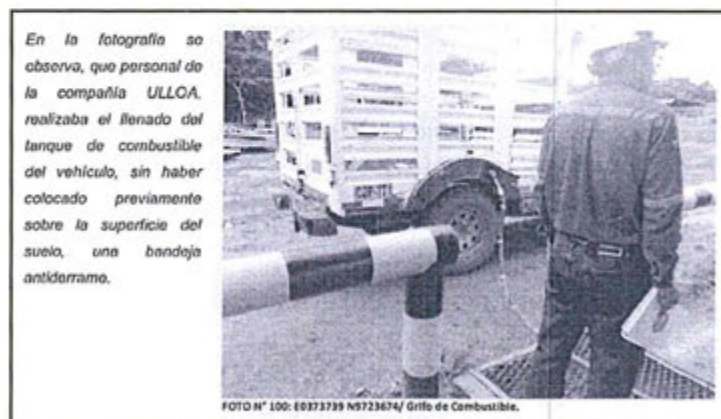
Fotografía N° 100 del Informe N° 0374

740. Al respecto, cabe señalar que el descargue de combustibles no es un almacenamiento en los términos del Artículo 44° del RPAAH, en tal sentido no le es exigible el sistema de doble contención ordenado por el Artículo 44° del RPAAH.
741. Asimismo, el Artículo 44° del RPAAH tampoco señala la obligación de colocar bandejas antiderrames sobre la superficie del suelo durante el descargue de combustibles.

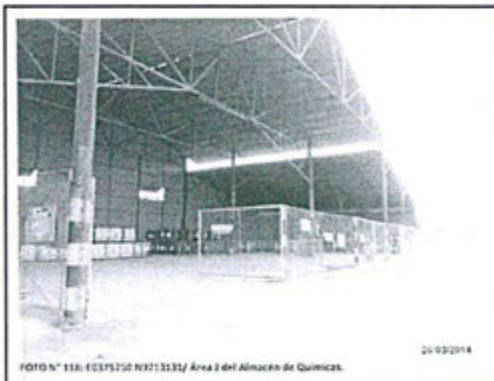
Fotografía N° 118 del Informe N° 0374

770. En tal sentido, el almacenamiento de sustancias químicas materia de análisis no fue realizado en un área con sistema de doble contención, toda vez que de las fotografías N° 118, 124, 125 y 126 se aprecia que los cilindros sellados de cada sustancia química y la canaleta del almacén, de por sí, no constituyen un sistema de doble contención, faltando, por ejemplo, un muro o dique de contención u otro mecanismo que permita finalmente contener dichos productos químicos y evitar que los mismos se derramen y migren a lugares aledaños, afectando así al ambiente.
771. Al respecto, cabe precisar que la canaleta del almacén no es suficiente para contener algún potencial derrame de mayor magnitud considerando la capacidad de almacenamiento del almacén materia de hallazgo.

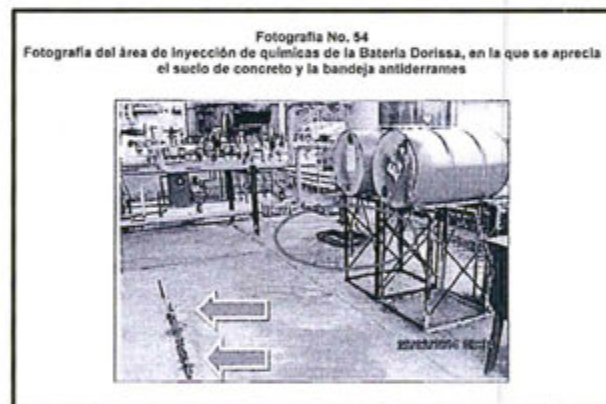
806. El administrado añadió que los cilindros están ubicados sobre estructuras metálicas que facilitan su uso, las mismas que están sobre suelo de concreto; precisando que, cada vez que se utiliza las sustancias químicas de los cilindros, se coloca una bandeja impermeable en el suelo, a efectos de contener los posibles derrames. A fin de demostrar sus afirmaciones adjuntó la siguiente fotografía:

807. Cabe indicar que el suelo de concreto o las bandejas impermeables que utilizaría cuando manejan las sustancias químicas, de por sí, no constituyen un sistema de doble contención. Al respecto es preciso señalar que la bandeja que sirve como contención no se encuentra ubicada adecuadamente; además, la capacidad de dicha bandeja es mucho menor que la de los dos contenedores materia de hallazgo; faltando, por ejemplo, un muro o dique de contención u otro mecanismo que permita finalmente contener dichos productos químicos ante un eventual derrame.

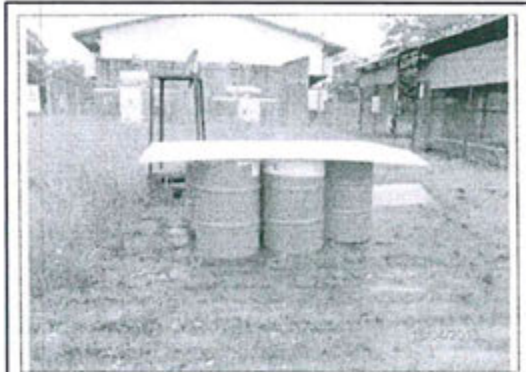
Fotografías N° 46 y 47 del Informe N° 855

incumplimiento, en las fotografías N° 46 y 47 si es posible visualizar claramente la falta de impermeabilización y la ausencia de un sistema de doble contención en las áreas de almacenamiento materia de hallazgo, conforme se aprecia a continuación:

Fotografía N° 46: Yacimiento Capahuari Norte Vista Panorámica de almacenamiento inadecuado de lubricantes.

822. En efecto, las fotografías N° 45 y 46 son evidencia del incumplimiento al Artículo 44° del RPAAH en los términos de la imputación materia de análisis.

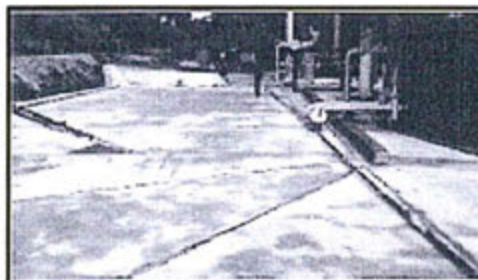
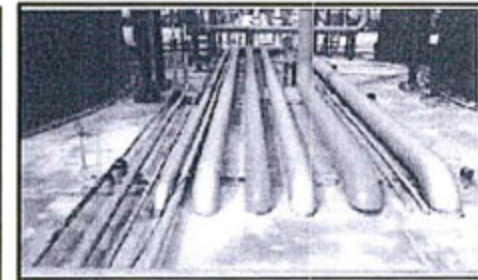
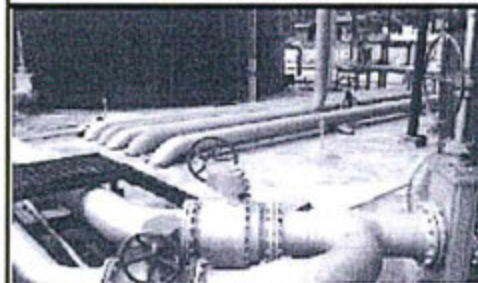
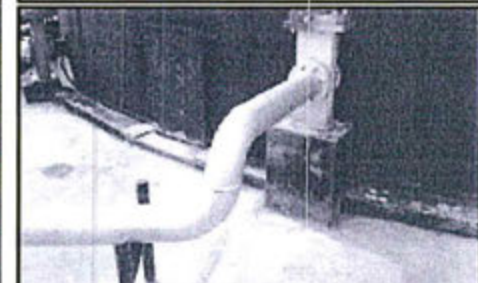
Yacimiento Capahuari Sur –
2 tanques de embarque (crudo) de 10000 barriles de capacidad (Tanques 215 y 216)

LOSA TERMINADA

RESANES EN PEDESTALES Y ANILLO DE TK TERMINADA

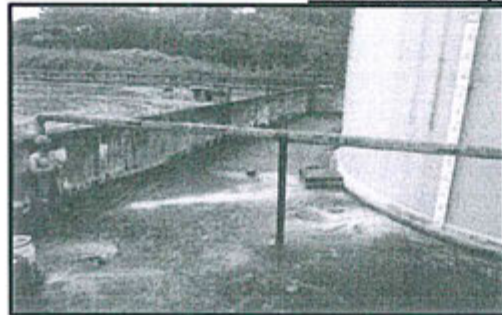
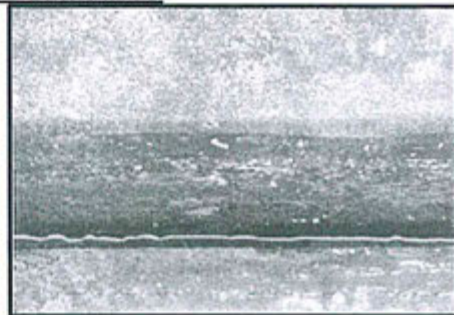
Dorissa - Tanque Desnatador

850. Respecto a las fotografías referidas a la impermeabilización del área estanca correspondiente al Tanque de Desnatador ubicado en Dorissa, cabe mencionar que el administrado señaló haber realizado el sellado de fisuras. Sin embargo, el referido extremo de la presente conducta infractora no ha sido subsanado, toda vez que ella está basada en la no impermeabilización de las juntas de dilatación del área estanca, y no únicamente en la presencia de fisuras.

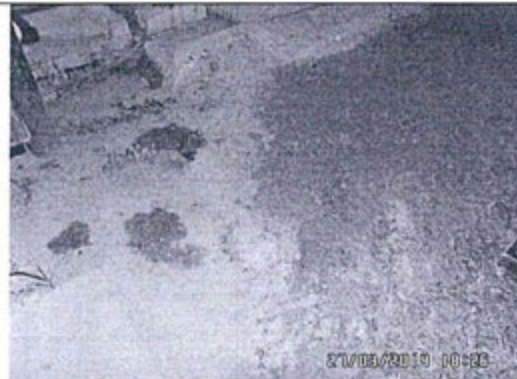
FOTO N° 251: E0403788 N9744272 / Suelo impregnado con hidrocarburos en zona cercana a Sump Tank 1421 de Batería San Jacinto

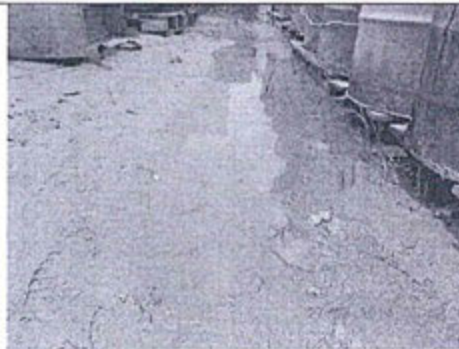
FOTO N° 252: E0410612 N9735627 / Suelo impregnado con hidrocarburos en Área de Chatarras de Localidad Bahía 12 de Octubre

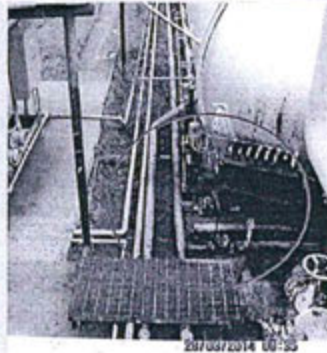
FOTO N° 253: E385970 N9696075 / Área impactada – Bomba Desaladora / Yacimiento Jibarito.

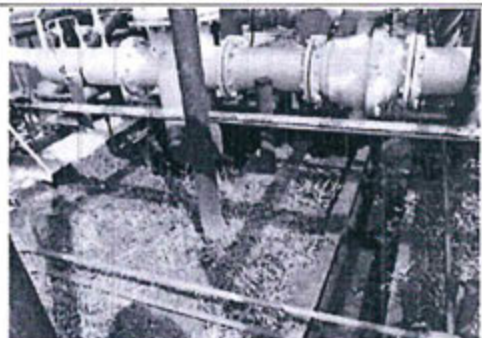
FOTO N° 255: E363010 N9712342 / Área impactada - Tanque sumidero del Pozo 5 / Yacimiento Huayuri.

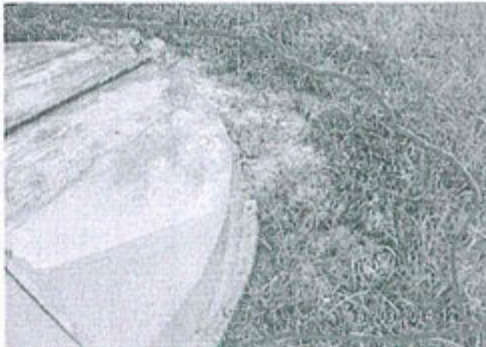
FOTO N° 256: E363010 N9712342 / Área Rehabilitado - Tanque sumidero del Pozo 5 / Yacimiento Huayuri.

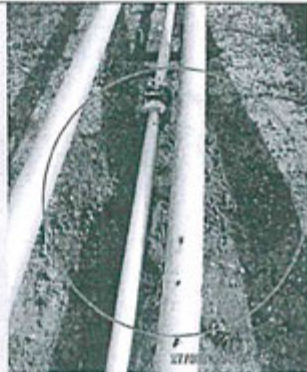
FOTO N° 258: E363010 N9712342 / Área Rehabilitado - Línea de Diesel Bateria Huayuri / Yacimiento Huayuri.

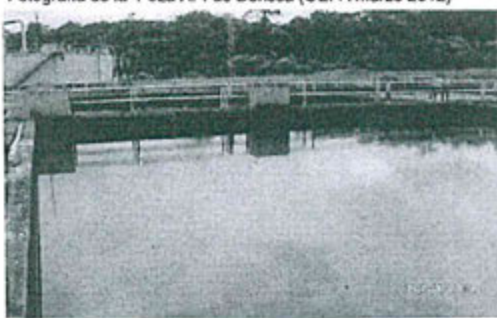
Fotografía de la Poza API de Dorissa (OEFA marzo 2012)

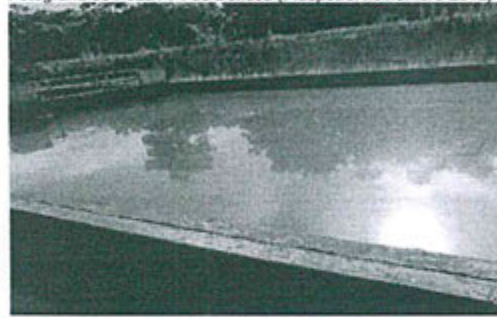
Fotografía de Poza API de Dorissa (Pluspetrol noviembre 2012)

882. Si bien en la Poza API Huayurí se aprecia personal realizando trabajos de limpieza, esta Poza aún contiene agua con hidrocarburos; mientras que respecto de la Poza API Dorissa, la fotografía presentada por el administrado no acredita su limpieza total en tanto que se aprecia un compartimiento que contiene un líquido aceitoso de coloración marrón que no corresponde a las características propias del agua dulce. Para subsanar el presente incumplimiento debió adjuntar una fotografía donde se observe de manera clara que la poza solo contiene agua dulce.

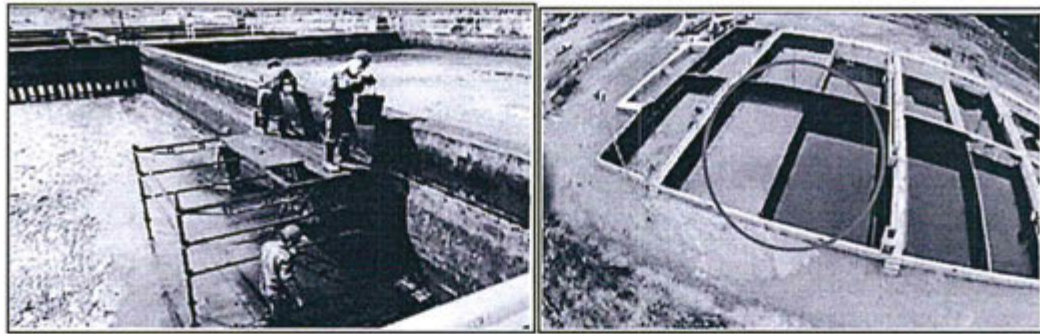
881. De dichas fotografías se aprecia que el administrado subsanó la conducta infractora, respecto de los hallazgos en las pozas API Andoas y Jibarito. Por el contrario, respecto de las Pozas API Huayurí y Dorissa no acreditó que la subsanación de la conducta infractora.

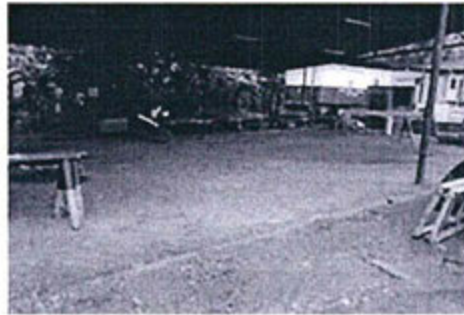
Fotografía No. 39

Fotografía del área de construcción, donde se puede observar que los cilindros observados fueron retirados

C.	En el área de construcciones, del campamento Shiviyacu, en las coordenadas N0373699, E9723602, se halló tres cilindros de 42 gal. de capacidad conteniendo los productos químicos Shell turbo T46, Ursa Premium TDX Plus, y Mobil M440, colocados en una tarima de madera, en un área no impermeabilizada y sin sistema de doble contención.	Fotografía N° 39 del escrito de descargos del 3 de setiembre del 2015. Los cilindros fueron retirados.	SI

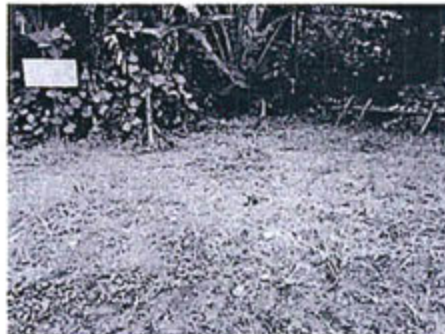
Fotografía No. 40

Fotografía de donde se puede observar que los cilindros observados fueron retirados

D.	En el área de construcciones, del campamento Shiviyacu, en las coordenadas N0373741, E9723631, se halló un cilindro de 42 gal. de capacidad, conteniendo el producto químico Ursa Premium TDX Plus, colocado a la intemperie, en un área no impermeabilizada y sin sistema de doble contención.	Fotografía N° 40 del escrito de descargos del 3 de setiembre del 2015. El cilindro fue retirado.	SI

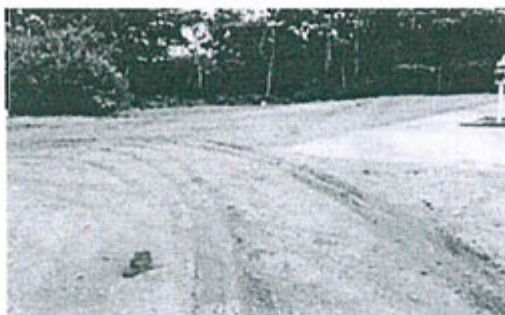
Fotografía No. 41
Fotografía de la locación del pozo 13, en la que se aprecia que los cilindros fueron retirados

I.	En la locación del pozo 13, del yacimiento Shiviyacu, en las coordenadas N0373081, E9723332, se halló dos cilindros de 42 gal. de capacidad con lubricantes Tellius 68 y lubricante Shell Spirax S2 A8JW-140, respectivamente, colocado a la intemperie, en un área no impermeabilizada y sin sistema de doble contención.	Fotografía N° 41 del escrito de descargos del 3 de setiembre del 2015. Los cilindros fueron retirados.	SI

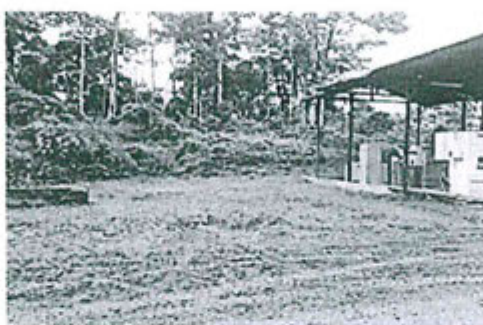
Fotografía No. 42
Fotografía de la locación del pozo 30, en la que se aprecia que el cilindro fue retirado

J.	En la locación del pozo 30, del yacimiento Shiviyacu, en las coordenadas N0373495, E9723135, se halló un cilindro de 42 gal. de capacidad conteniendo diesel, colocado a la intemperie, en un área no impermeabilizada y sin sistema de doble contención.	Fotografía N° 42 del escrito de descargos del 3 de setiembre del 2015. Los cilindros fueron retirados.	SI	
El carmen	C.	En la locación de los pozos 1504, 1508 y 1509, del yacimiento Carmen, en las coordenadas N0362329, E9730127, se halló dos cilindros dosificadores de 42 gal. de capacidad, que contenía uno de ellos lubricante y el otro química Biocida-X, ubicados sobre un soporte metálico, colocado a la intemperie, en un área no impermeabilizada y sin sistema de doble contención.	Fotografía N° 46 del escrito de descargos del 3 de setiembre del 2015. Los cilindros fueron retirados. ³⁵⁵	SI

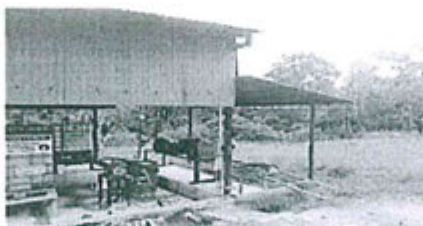
Fotografía No. 43
Fotografía de donde se pudo observar los cilindros dentro del área techada, con losa de concreto y sistema de contención

F.	En la batería de producción, del campamento Shiviyacu, en las coordenadas N0373818, E9723964, se halló cinco cilindros de 42 gal. de capacidad conteniendo las sustancias químicas DMO 46X, Bactron K-54, BH 10, y Defoamer JV-124, colocados sobre el perímetro interno del patio de químicas, sin embargo no contaba con sistema de doble contención.	Fotografía N° 43 del escrito de descargos del 3 de setiembre del 2015. La cual evidencia la subsanación de la conducta	SI

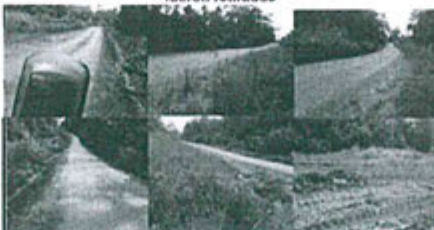
Fotografía No. 45
Fotografías de las 6 áreas con coordenadas, en la que se aprecia que los recipientes fueron retirados

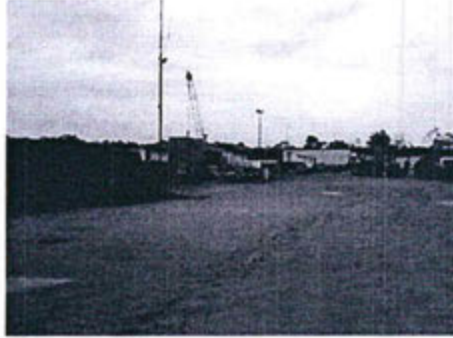
Fotografía No. 52
Fotografía del almacén de químicos de Teniente López, en la que se aprecia que los recipientes fueron retirados

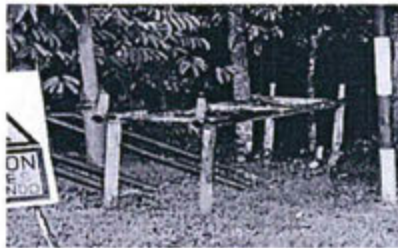
Fotografía No. 53
Fotografía del yacimiento Huayurí, en la que se aprecia que los cilindros fueron retirados

G. En el perímetro, fuera del área E del almacén de químicos, del campamento Teniente López, en las coordenadas N0375670, E9713173, se halló 62 recipientes con lubricante Shell Argina X2 SAE 40, sobre tarimas de madera, colocado a la intemperie, en un área no impermeabilizada y sin sistema de doble contención.	Los cilindros fueron retirados	
Bahía 12 de Octubre	C. En la Locación Bahía 12 de Octubre se observó el almacenamiento de productos químicos en bulk drums y en cilindros sellados. Los depósitos se encontraban sobre parihuelas de madera, colocados sobre arena y en un área no techada y sin impermeabilización.	Fotografía N° 52 del escrito de descargos del 3 de setiembre del 2015. El hallazgo fue subsanado	SI
Huayuri	A. En el Yacimiento Huayuri, se identificó la disposición de 03 cilindros conteniendo aceites, en un área no impermeabilizada (Coordenada UTM: 363571 – 9712614).	Fotografía N° 53 del escrito de descargos del 3 de setiembre del 2015. Los cilindros fueron retirados	SI
