EXPEDIENTE N° : 028-2015-OEFA-DFSAI/PAS
ADMINISTRADO : PLUSPETROL NORTE S.A.
UNIDAD PRODUCTIVA : LOTE 1-AB
UBICACIÓN : DISTRITO DE TROMPETEROS, TIGRE Y ANDOAS, PROVINCIA DE LORETO Y DATEM DEL MARAÑON, DEPARTAMENTO DE LORETO
SECTOR : HIDROCARBUROS LÍQUIDOS
MATERIA : ACUMULACION DE IMPUTACIONES
IMPERMEABILIZACION DE AREA ESTANCA
TRATAMIENTO DE EFLUENTES LIQUIDOS
LIMITES MAXIMOS PERMISIBLES
REMEDIACION DE SITIOS IMPACTADOS CON HIDROCARBUROS
COMPROMISOS AMBIENTALES
RESIDUOS SOLIDOS PELIGROSOS Y NO PELIGROSOS
ALMACENAMIENTO DE SUSTANCIAS QUIMICAS
RESPONSABILIDAD ADMINISTRATIVA
MEDIDAS CORRECTIVAS
REGISTRO DE ACTOS ADMINISTRATIVOS

SUMILLA: *Se declara la responsabilidad administrativa de la Pluspetrol Norte S.A. al haberse acreditado la comisión de las siguientes infracciones:*

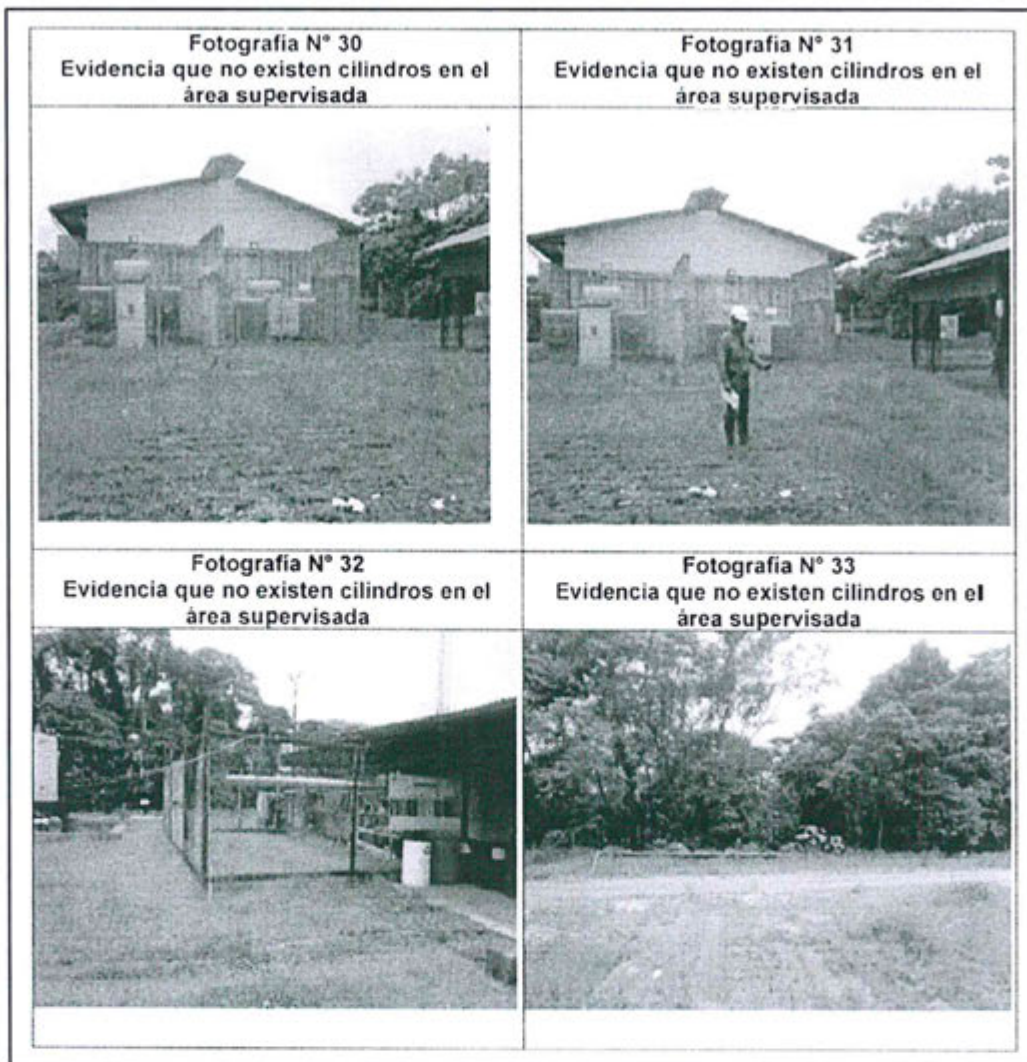
898. Asimismo, en relación con la Central Eléctrica del Yacimiento Capahuari Norte, donde Pluspetrol Norte almacenaría lubricantes y productos químicos en un área no impermeabilizada y sin sistema de doble contención, el administrado presentó lo siguiente:

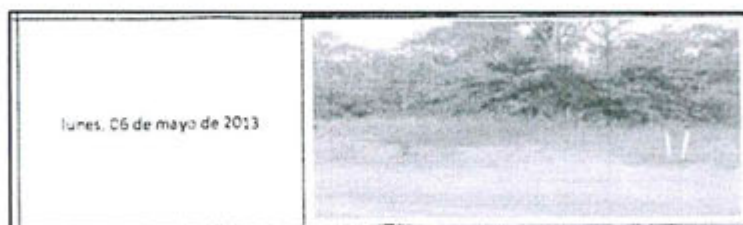
Fotografía S/N del Escrito presentado el 6 de mayo del 2013³⁴⁵

Yacimiento Supervisado	HALLAZGOS	Medio probatorio presentado por el administrado a fin de subsanar la conducta infractora / observación	¿Subsanó ?
Andoas	A. Se observó que la primera y segunda contención del tanque de diesel (10 barriles) del nuevo Sistema Contra Incendios, ubicado en el Gathering Station, se encontraban llenos de aguas de lluvia, lo cual no permitiría que funcione la contención ante posibles derrames, pues se encuentran inundados con agua.	Fotografía N° 32 del escrito de descargos del 3 de setiembre del 2015. La cual evidencia el retiro del agua de lluvia del sistema de doble contención.	SI
