**Tribunal de Fiscalización Ambiental
Sala Especializada en Energía**

RESOLUCIÓN N° 066-2015-OEFA/TFA-SEE

EXPEDIENTE N° : 1224-2014-OEFA/DFSAI/PAS
PROCEDENCIA : DIRECCIÓN DE FISCALIZACIÓN, SANCIÓN Y APLICACIÓN DE INCENTIVOS
ADMINISTRADO : REPSOL EXPLORACIÓN PERÚ, SUCURSAL DEL PERÚ
SECTOR : HIDROCARBUROS
APELACIÓN : RESOLUCIÓN DIRECTORAL N° 562-2015-OEFA/DFSAI

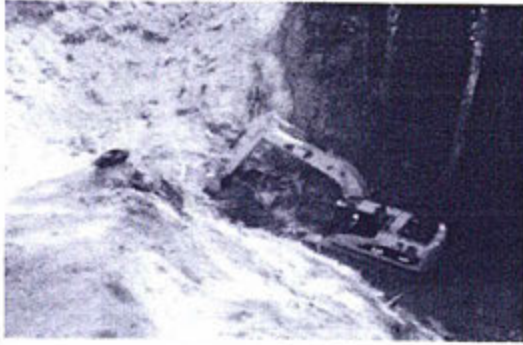
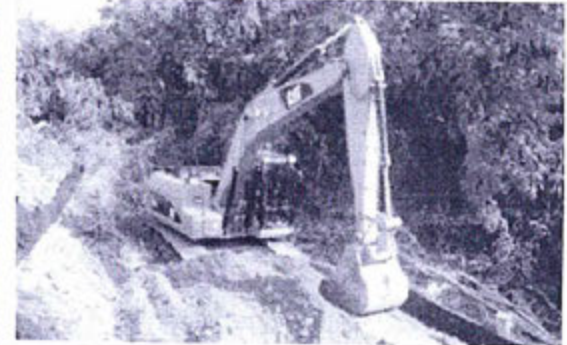
Fotografías N° 6 y 7

Foto del 13.11.2011 que muestra cortes para la formación de botaderos y trincheras de contención en los KP 9+200. a la 9+100

Foto del 21.10.2011 que muestra las medidas de control de erosión laterales en el DME del KP 11+450

68. Sin embargo, las fotografías presentadas por la recurrente en su recurso de apelación no demuestran que se hayan efectuado trabajos de control de la erosión

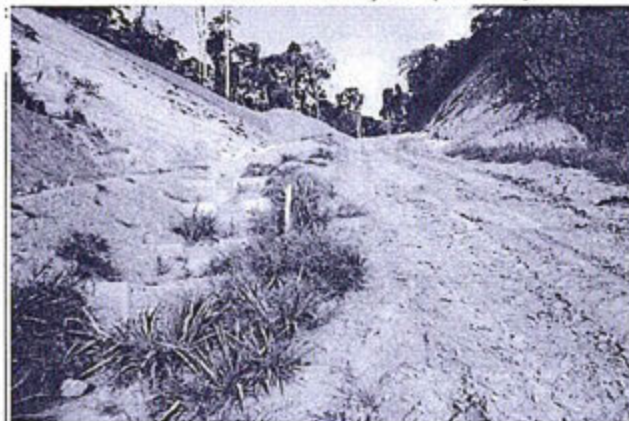
Fotografía N° 9

Foto N° 1.- Diques de sedimentación para control de erosión y trabajos de estabilización de taludes. Estos trabajos se repiten a lo largo del DoV.

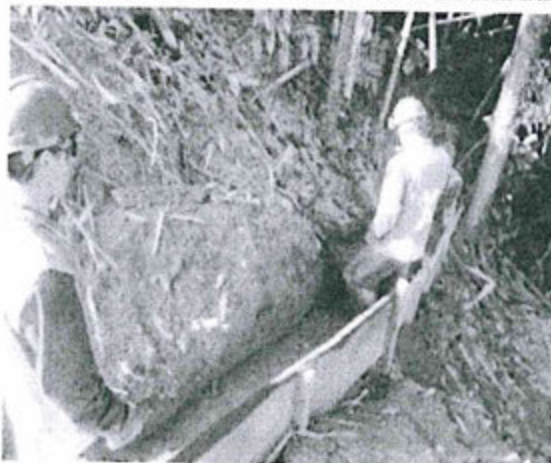
Fotografía N° 10

Foto del 19.11.2011 en el KP 11+500 donde se observa la rehabilitación de los drenajes

82. Cabe mencionar que dicha fotografía habría sido tomada en una fecha anterior a la supervisión realizada del 20 al 22 de diciembre de 2011, razón por la cual no comprobaría que, al momento de la supervisión, la empresa recurrente haya implementado las medidas contempladas en el EIA de Desarrollo Área Sur respecto al manejo de las aguas pluviales en la habilitación del DdV.

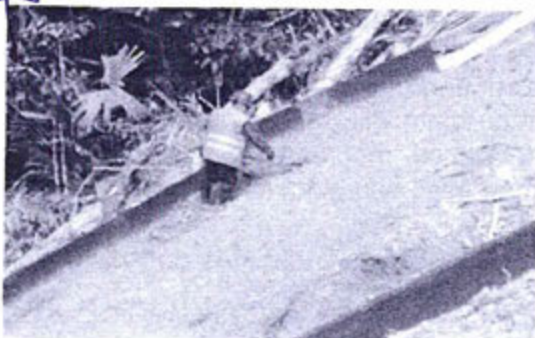
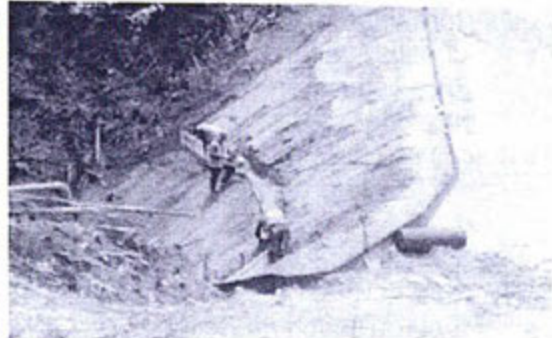
Fotografías N° 14 y 15

Foto del 20.11.2011 en el KP 11+000

Foto del 20.11.2011 en el KP 10+500

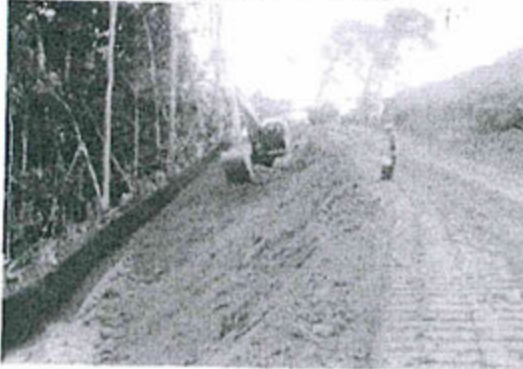
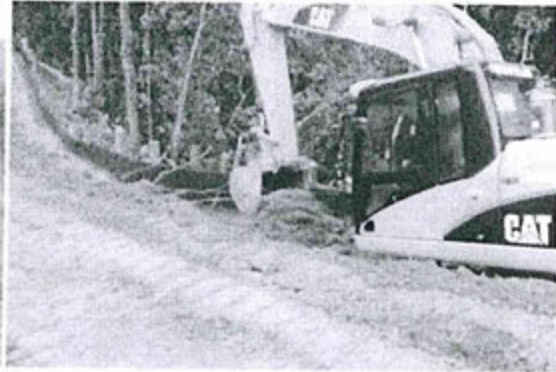
Fotografías N° 16 y 17

Foto 23.11.2011 en el KP 9+300

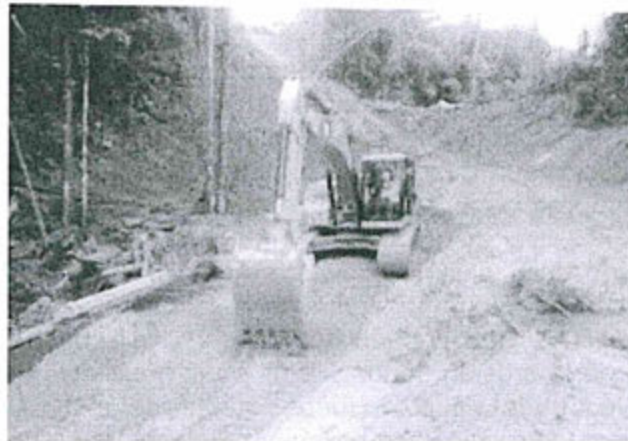
Fotografía N° 18

Foto del 12.12.2011 en el KP 14+350

104. En ese sentido –y partiendo de lo mencionado precedentemente– esta Sala considera que los Informes de Supervisión elaborados con ocasión del ejercicio de la función supervisora constituyen medios probatorios de los hechos que en ellos se describen, teniendo veracidad y fuerza probatoria, al responder a una realidad de hecho apreciada por el supervisor en ejercicio de sus funciones. Por ello, el registro fotográfico presentado por Repsol Exploración Perú no desvirtúa los hechos constatados por el supervisor referidos a la falta de control de la erosión en la habilitación del DdV del Tramo I (Kinteroni – Nuevo Mundo), puesto que dicho registro habría sido tomado con fecha anterior a la fecha de la supervisión.

105. Adicionalmente, dicho registro fotográfico no demuestra que se hayan efectuado las obras de control de erosión descritas en el compromiso asumido en el EIA de Desarrollo del Área Sur durante todo el Tramo I (Kinteroni – Nuevo Mundo) en la habilitación del DdV del Lote 57.

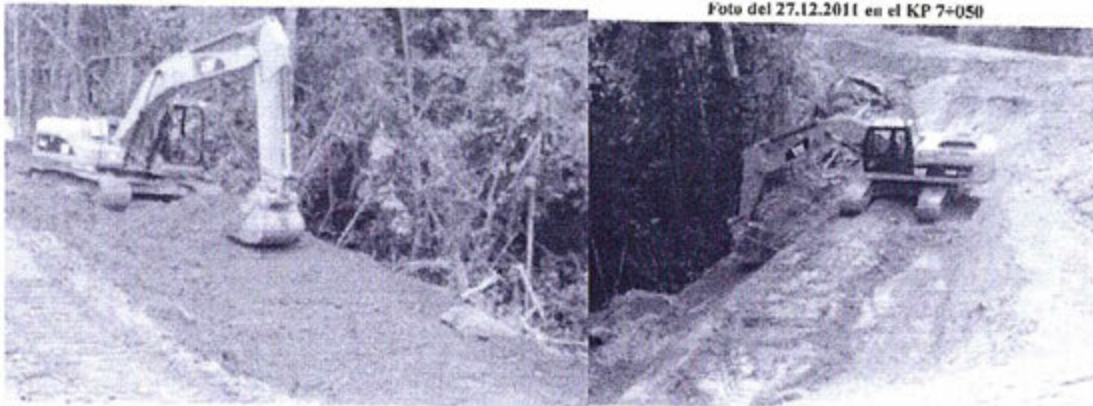
Fotografías N°s 19 y 20

107. De la revisión de dichas fotografías tampoco se observa que la administrada haya efectuado obras de control de erosión en la habilitación del DdV del Tramo I (Kinteroni – Nuevo Mundo), puesto que una no tiene fecha en la cual fue tomada y la otra tiene una fecha posterior a la fecha de supervisión (realizada del 20 al 22 de diciembre de 2011). Además, en dichas fotografías solo se observan trabajos de remoción de suelos, mas no las obras contempladas para el control de la erosión descritas en el compromiso ambiental materia de análisis.

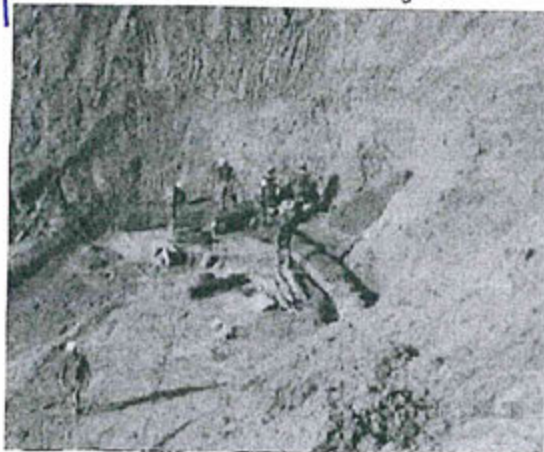
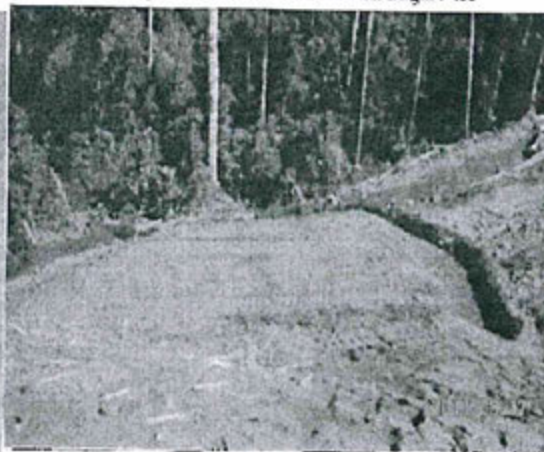
Fotografías N° 25 y 26

Trabajos de control de erosión en Sagari 4X

154. De la revisión de dichas fotografías solo es posible acreditar que se efectuaron ciertos trabajos, sin embargo, no comprueban que correspondan a la zona en la cual el supervisor detectó la falta de protección de los taludes durante la construcción de la Plataforma Sagari 4X, ni que dicha protección se encontraba de durante la supervisión realizada del 20 al 22 de diciembre de 2011. Por tanto, dichas fotografías no acreditarían que Repsol Exploración Perú cumplió con el compromiso asumido en el EIA de prospección sísmica y perforación de pozos exploratorios – Lote 57 referido a la protección de los taludes durante la construcción de la Plataforma Sagari 4X.

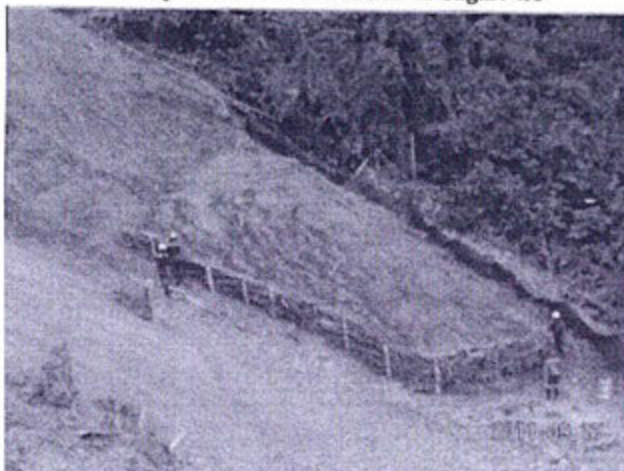
Fotografía N° 27

Trabajos de control de erosión en Sagari 4X

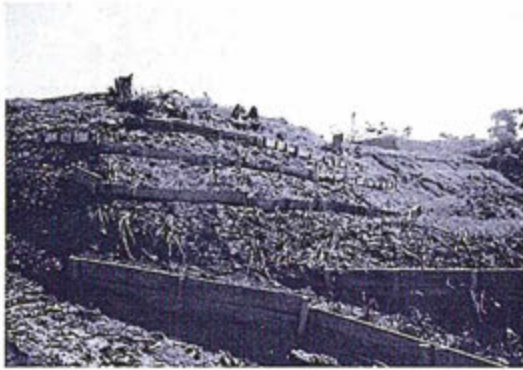
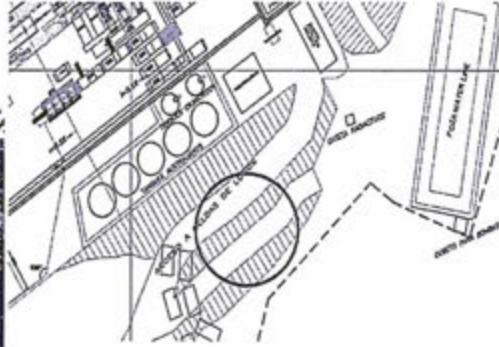
Fotografía N° 30 y Plano N° 3

Foto N° 1.- Control de erosión para Top Soil con trincheras.

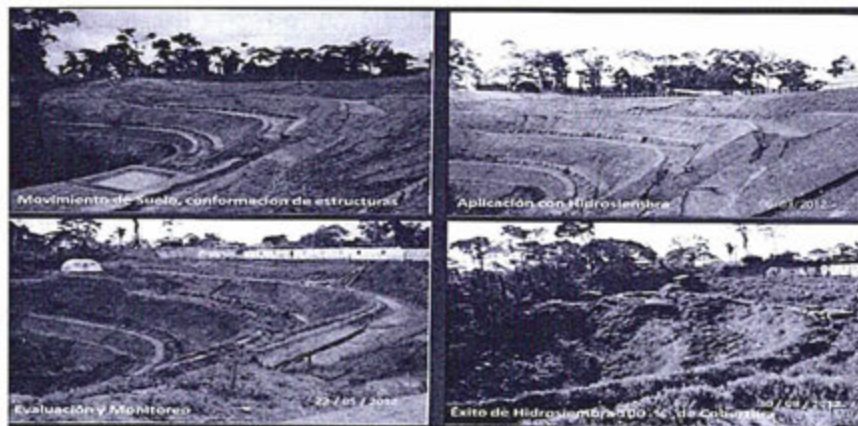
Fotografías N° 31, 32, 33 y 34

167. Igualmente, en las fotografías presentadas en sus descargos (las cuales, según la recurrente, acreditarían la adopción de las medidas correspondientes a la protección del *top soil* contra la erosión en la habilitación de la Plataforma Sagari 4XD), se observa que estas se encuentran referidas a la aplicación del método hidrosiembra efectuada en los taludes generados en la habilitación de la citada plataforma, razón por la cual no acreditan que Repsol Exploración Perú haya adoptado las medidas necesarias para la protección del *top soil*; en especial, que se hayan colocado los toldos que estableció en el compromiso del EIA de prospección sísmica y perforación de pozos exploratorios – Lote 57, tal como se observa a continuación:

168. En atención a lo expuesto, esta Sala considera que los medios probatorios presentados por Repsol Exploración Perú no logran desvirtuar los hechos constatados en el Informe de Supervisión, puesto que no acreditan que cumplió con el compromiso asumido en el EIA de prospección sísmica y perforación de pozos exploratorios – Lote 57. En tal sentido, y contrariamente a lo sostenido por la

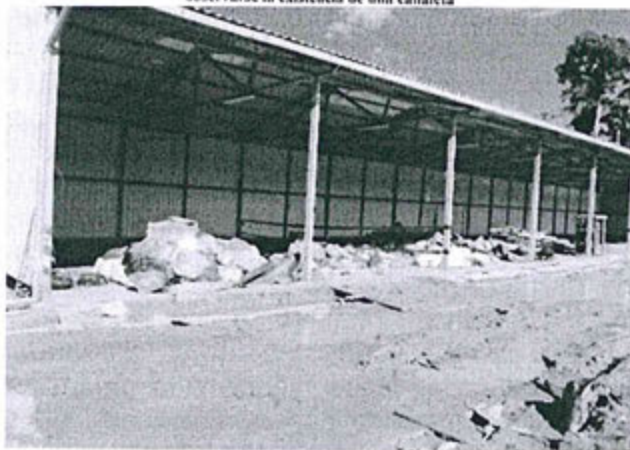
Fotografía N° 39

Foto del 04.01.2013 donde se aprecia el almacén de residuos peligrosos en Sagari 4X y puede observarse la existencia de una canaleta

230. Sin embargo, lo señalado por Repsol Exploración Perú y la fotografía presentada no logran eximirla de responsabilidad, toda vez que no comprueba que al momento de realizarse la supervisión el almacén temporal de residuos sólidos contaba con un sistema de drenaje perimetral.

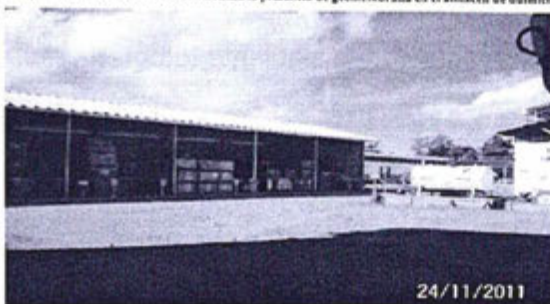
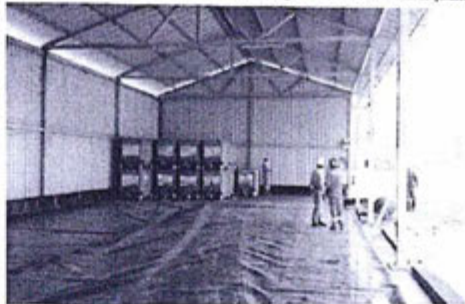
Fotografías N° 41 y 42

Fotografía del 24.11.2011 donde se visualiza la presencia de geomembrana en el almacén de químicos

Fotografía del 14.08.2013 donde se visualiza la presencia de geomembrana en el almacén de químicos
