Resolución Directoral N° 849-2016-OEFA/DFSAI

Expediente N° 274-2016-OEFA/DFSAI/PAS

**EXPEDIENTE** : N° 274-2016-OEFA/DFSAI/PAS  
**ADMINISTRADO** : REPSOL EXPLORACIÓN PERÚ SUCURSAL DEL PERÚ  
**UNIDAD PRODUCTIVA** : LOTE 57  
**UBICACIÓN** : DISTRITO DE ECHARATE, PROVINCIA DE LA CONVECIÓN, DEPARTAMENTO DE CUSCO  
**SECTOR** : HIDROCARBUROS LÍQUIDOS  
**MATERIAS** : INCUMPLIMIENTO DE INSTRUMENTO DE GESTIÓN AMBIENTAL  
ALMACENAMIENTO DE RESIDUOS SÓLIDOS PELIGROSOS  
RESPONSABILIDAD ADMINISTRATIVA  
REGISTRO DE ACTOS ADMINISTRATIVOS

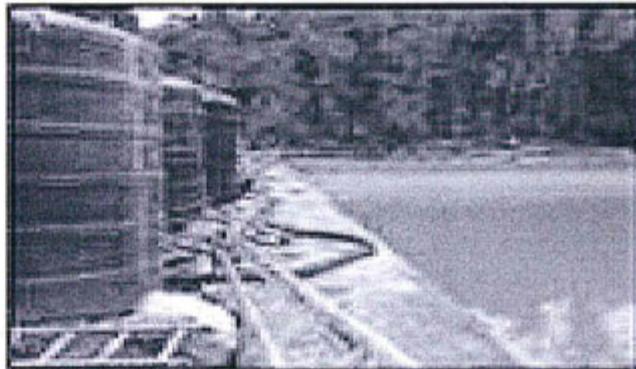
En el registro fotográfico se muestra una poza conteniendo aguas provenientes de la prueba hidrostáticas, las cuales aún no han sido evacuadas. Se puede apreciar que el volumen de estas aguas ocupan casi hasta el borde de la poza.

Registro fotográfico de la poza conteniendo aguas provenientes de la prueba hidrostáticas.

90. Asimismo, en la leyenda de la fotografía N° 43 del Informe de Supervisión N° 475-2013-OEFA-HID el supervisor reafirma la observación sobre la evacuación del agua proveniente de la prueba hidrostática al señalar que: "En el registro fotográfico se muestra una poza conteniendo aguas provenientes de la prueba hidrostática, las cuales aún no han sido evacuadas. Se puede apreciar que el volumen de estas aguas ocupan casi hasta el borde de la poza."
