EXPEDIENTE : 475-2015-OEFA/DFSAI/PAS
 ADMINISTRADO : PETROBRAS ENERGÍA PERÚ S.A.¹ (AHORA, CNPC PERÚ S.A.²)
 UNIDAD AMBIENTAL : LOTE X
 UBICACIÓN : DISTRITOS DE LOBITOS, EL ALTO, ÓRGANOS Y MÁNCORA, PROVINCIA DE TALARA Y DEPARTAMENTO DE PIURA
 SECTOR : HIDROCARBUROS LÍQUIDOS
 MATERIAS : NON BIS IN IDEM
 IMPACTOS AMBIENTALES NEGATIVOS
 RESIDUOS SÓLIDOS PELIGROSOS
 SISTEMAS DE CONTENCIÓN
 LÍMITES MÁXIMOS PERMISIBLES DE EFLUENTES
 LÍMITES MÁXIMOS PERMISIBLES DE EMISIONES GASEOSAS
 RESPONSABILIDAD ADMINISTRATIVA
 MEDIDAS CORRECTIVAS
 REGISTRO DE ACTOS ADMINISTRATIVOS

SUMILLA: Se declara la existencia de responsabilidad administrativa de PETROBRAS ENERGÍA PERÚ S.A. (ahora, CNPC Perú S.A.) al haberse acreditado la comisión de las siguientes infracciones:

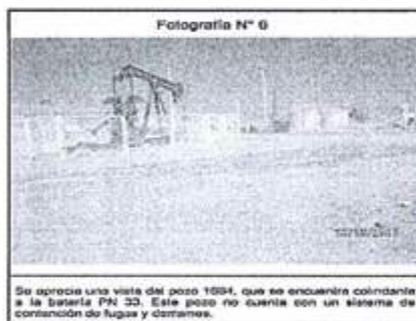
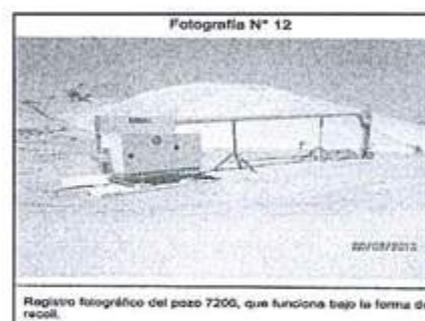
Fotografía N° 6 y 12 del Informe de Supervisión N° 248-2013-OEFA/DS-HID (Pozos 1684 y 7206)

98. La referida conducta se sustenta en las fotografías N° 1, 2, 3, 4, 5, 6, 7, 8, 9, 10, 11, 12, 13, 14, 15, 16, 17, 18⁹³, 28 y 29⁹⁴ del Informe de Supervisión N° 157-2013-OEFA/DS-HID; las fotografías N° 6⁹⁵, 10, 11, 12⁹⁶, 17⁹⁷, 26, 27⁹⁸, 33, 34⁹⁹, 50,

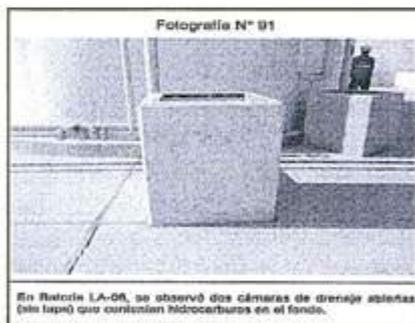
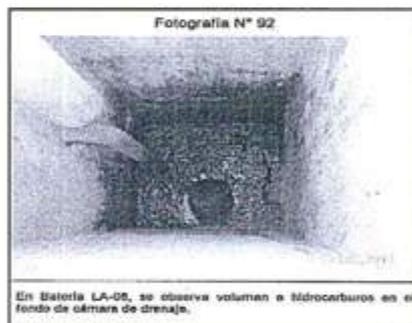
Fotografía N° 91 y 92 del Informe de Supervisión N° 157-2013-OEFA/DS-HID

- 137. La referida conducta se sustenta en las fotografías N° 91 y 92 del Informe de Supervisión N° 157-2013-OEFA/DS-HID, las cuales muestran dos (2) cámaras de drenaje abiertas (sin tapa) conteniendo hidrocarburos ubicadas en el área estanca de la Batería LA-06; y en la fotografía N° 11 del Informe de Supervisión N° 1542-2013-OEFA/DS-HID¹³⁴, en la cual se aprecia una bandeja metálica expuesta al ambiente (abierta, sin tapa) conteniendo hidrocarburo:
