EXPEDIENTE N° : 890-2013-OEFA/DFSAI/PAS
ADMINISTRADO : DOE RUN PERÚ S.R.L. EN LIQUIDACIÓN EN MARCHA¹
UNIDAD : COMPLEJO METALÚRGICO LA OROYA
FISCALIZABLE :
UBICACIÓN : DISTRITO DE LA OROYA, PROVINCIA DE YAULI
DEPARTAMENTO DE JUNÍN
SECTOR : MINERÍA
MATERIA : MEDIDAS DE PREVISIÓN Y CONTROL
RESIDUOS SÓLIDOS
FUNCIÓN DE SUPERVISIÓN AMBIENTAL
PUNTOS DE CONTROL AUTORIZADOS
RECOMENDACIONES
RESPONSABILIDAD ADMINISTRATIVA
REINCIDENCIA
ARCHIVO

SUMILLA: Se declara la existencia de responsabilidad administrativa de Doe Run Perú S.R.L. en Liquidación en Marcha al haberse acreditado la comisión de las siguientes conductas infractoras:

Lima, 4 de noviembre del 2016

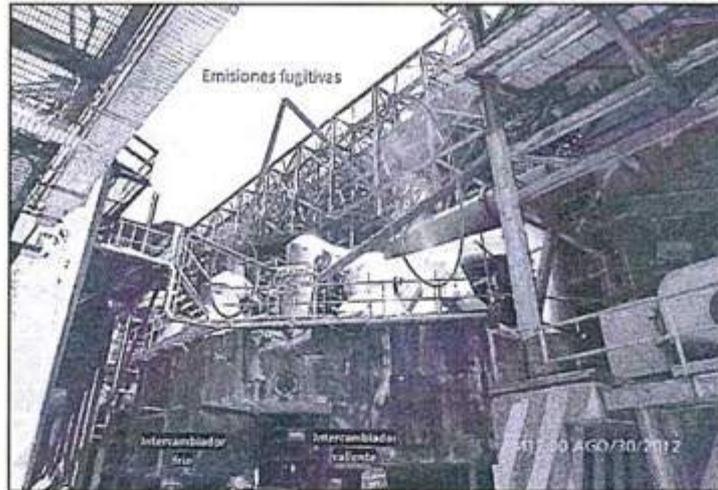
60. La Dirección de Supervisión sustenta las mencionadas observaciones con las Fotografías N° 7, 8, 9, 10 y 11 contenidas en el Informe DS-2. A continuación se presenta la Fotografía N° 10 en la que se aprecia emisiones fugitivas de gases⁴⁶:

Fotografía N° 10 del Informe DS-2.- Se observó en los manholes, emisiones fugitivas que salen por las bridas. Esto se encuentra en el intercambiador caliente y frío del Convertidor Catalítico de la planta de ácido sulfúrico de Zinc.

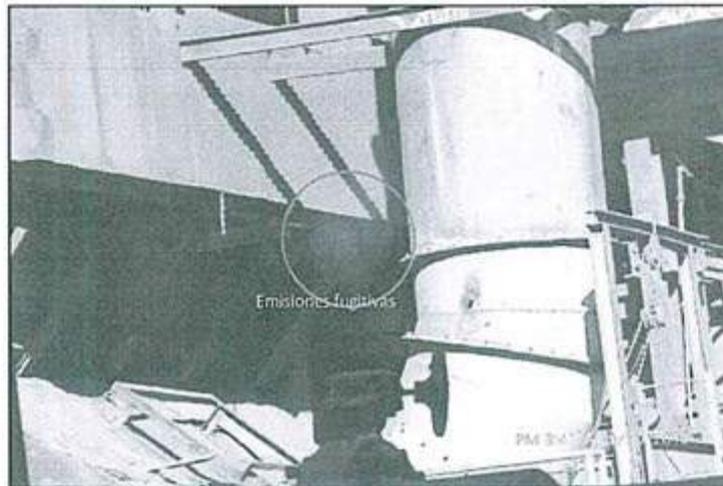
61. La presente observación se sustenta con la Fotografía N° 15 contenida en el Informe DS-2 en la cual se aprecia emisiones fugitivas de gases⁴⁶:

Fotografía N° 15 del Informe DS-2.- Vista parcial del HOT COTRELL de la Planta de Ácido Sulfúrico de Zinc, donde se observó emisiones fugitivas

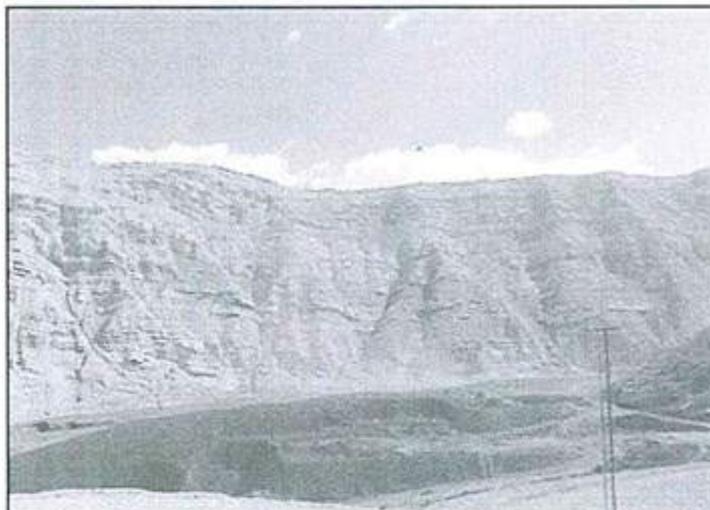
63. La presente observación se sustenta con la Fotografía N° 6 contenida en el Informe DS-3 en la cual se aprecia la dispersión de material en el depósito de ferritas⁵²:

Fotografía N° 6 del Informe DS-3.- En el depósito de ferritas ubicado en Huanchán se ha observado la dispersión de dicho material por acción del viento.

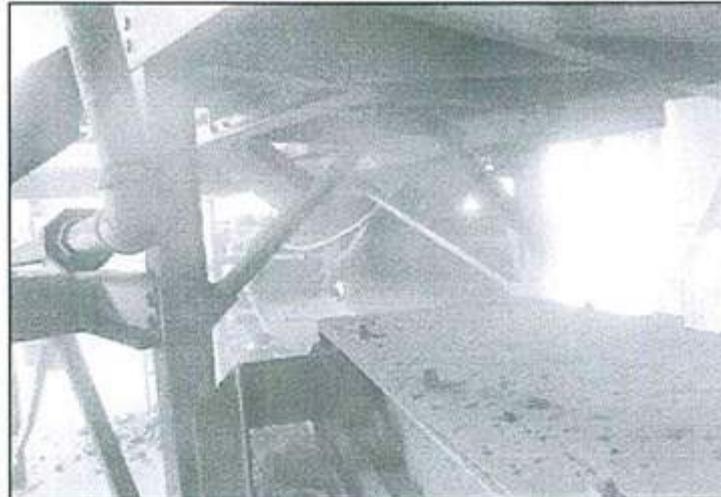
Fotografía N° 55 del Informe DS-3: Emisiones fugitivas de partículas en las fajas transportadoras del separado magnético de ferritas de la planta Zileret.

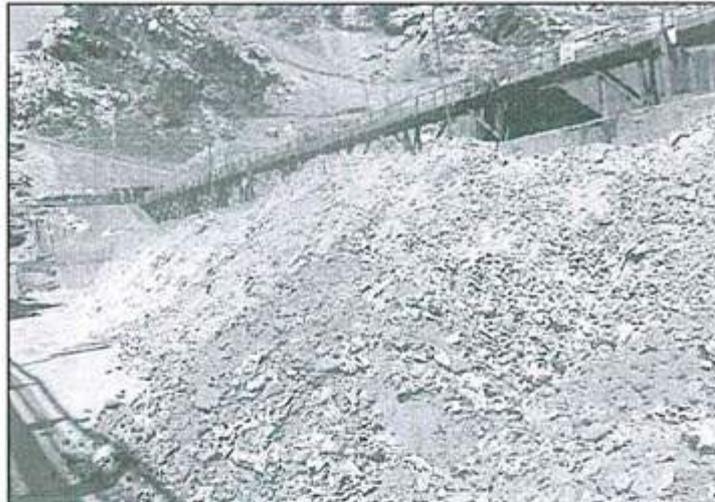
Fotografía N° 4 del Informe DS-3: Residuos de purificación de zinc (ZPR) sin cubierta, ubicada al costado del depósito de concentrados de zinc.

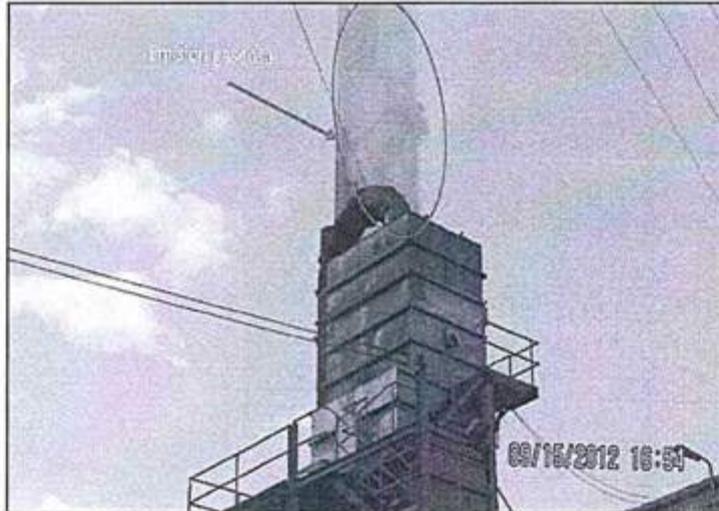
Fotografía N° 3 del Informe DS-4: Otra vista de la emisión gaseosa que sale por la chimenea ubicada en la Planta Dross de Zinc el día 15 de setiembre de 2012 a las 16:54 horas.

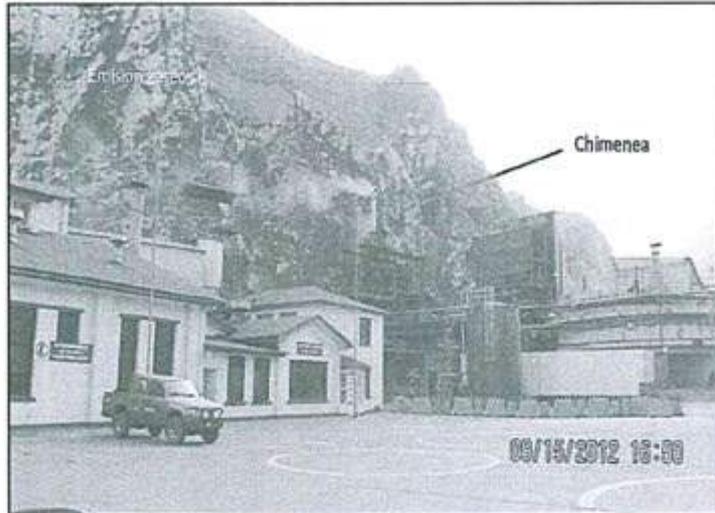
Fotografía N° 1 del Informe DS-4: Emisión gaseosa que sale de la chimenea del bag house del horno Kiln, que se encuentra ubicado en la Planta Zileret el día 15 de setiembre de 2012 a las 16:50 horas.

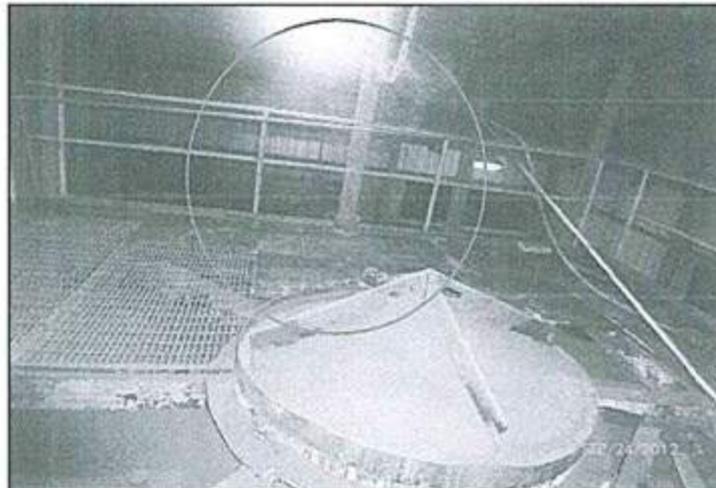
Fotografía N° 7 del Informe DS-5: En la parte superior del tostador Lurgi (TLR), se observa emisiones fugitivas de gases de SO₂ al ambiente, situado en el circuito de zinc.

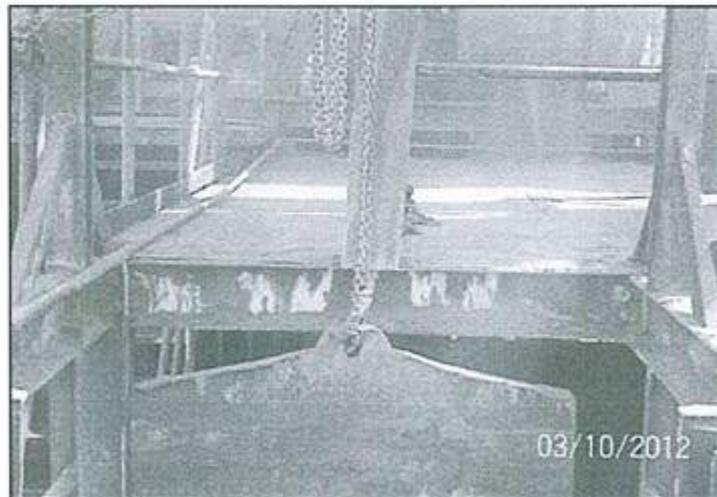
87. Las mencionadas observaciones se complementan con las Fotografías N° 21 a 26 contenidas en el Informe DS-6 en las cuales se advierte emisiones fugitivas de gases y polvo provenientes del Tostador Lurgi. A continuación se presenta la Fotografía N° 22 del Informe DS-6¹⁰⁰:

Fotografía N° 22 del Informe DS-6.- Emisiones fugitivas de gases en la parte superior de la compuerta del ducto que sale del caldero hacia el cotrell central.

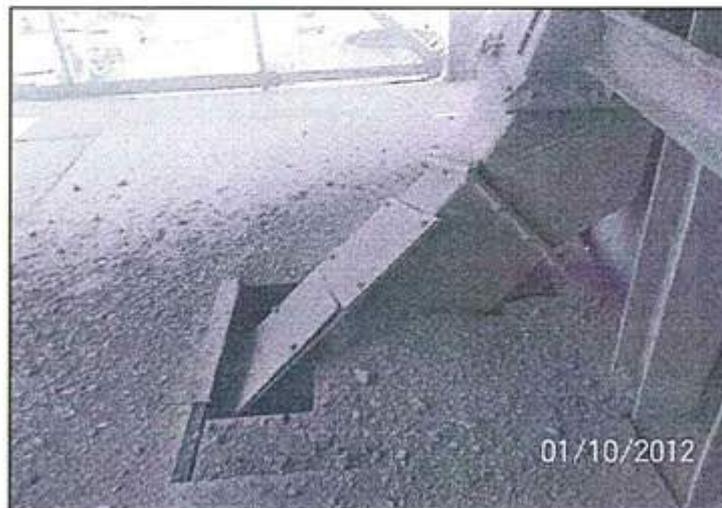
92. Las mencionadas observaciones se complementan con las Fotografías N° 35 a 37 contenidas en el Informe DS-6 en las cuales se observa emisiones fugitivas de partículas provenientes de los distintos componentes de la Planta Zileret. A continuación se presenta la Fotografía N° 37 del Informe DS-6¹¹⁰:

Fotografía N° 37 del Informe DS-6.- Emisiones fugitivas de partículas en el chute del elevador separador magnético de la planta Zileret.

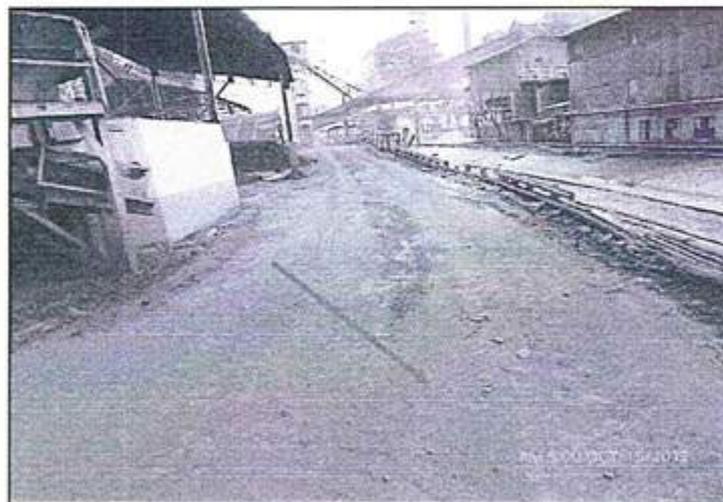
96. Dicha observación se complementa con la Fotografía N° 8 contenida en el Informe DS-8 en la cual se observa que en las vías de acceso de la Planta Zileret no se han realizado labores de riego, por lo que el supervisor ha precisado que esta omisión genera la dispersión de polvo por la acción del viento¹¹⁸:

Fotografía N° 8 del Informe DS-8.- Vía de acceso hacia la planta Zileret y depósito de almacenamiento de concentrados de zinc, donde se realiza riego, por lo que por acción del viento se levanta polvo impactando áreas aledañas y la calidad del aire.

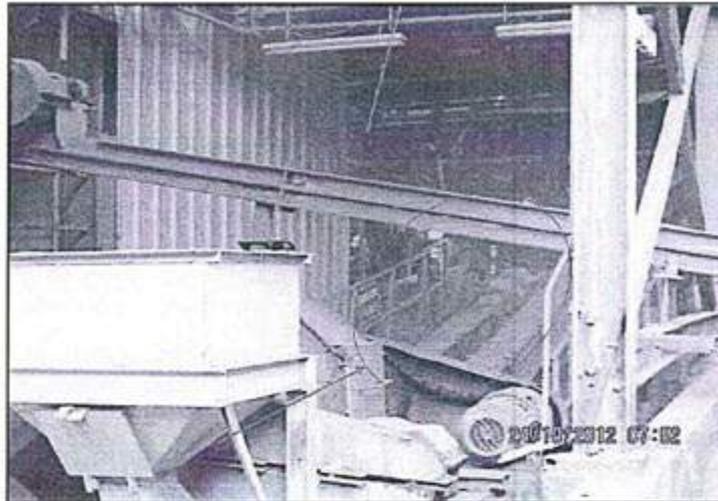
99. Dichas observaciones se complementan con las Fotografías N° 19 a 25 contenidas en el Informe DS-9 en las cuales se observa que de diversos componentes de la Planta de Tostación Lurgi se advierte emisiones fugitivas de partículas y gases. A continuación se presenta la Fotografía N° 24 del Informe DS-9¹²⁴:

Fotografía N° 24 del Informe DS-9.- Emisiones fugitivas de partículas cerca a la cadena de transmisión del Redler 12B2

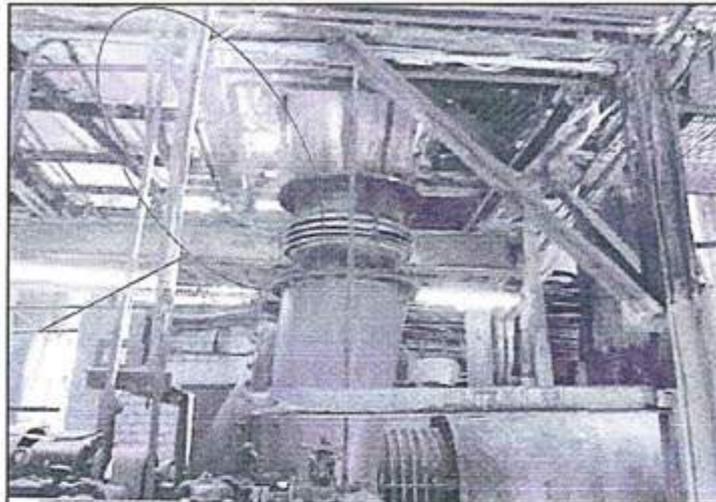
100. Dichas observaciones se complementan con las Fotografías N° 26 a 40 contenidas en el Informe DS-9 en las cuales se observa que de diversas áreas de la Planta de Ácido Sulfúrico se advierte emisiones fugitivas de partículas y gases. A continuación se presenta la Fotografía N° 36 del Informe DS-9¹²⁶:

Fotografía N° 36 del Informe DS-9.- Emisiones fugitivas de gases en la brida del ventilador C-60

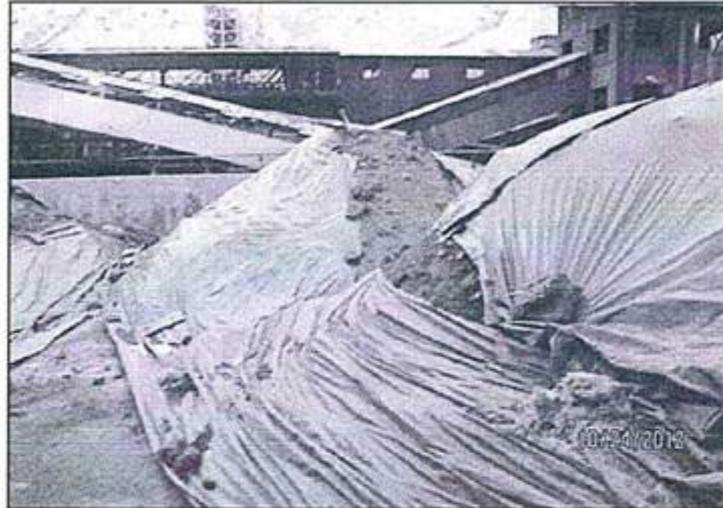
Fotografía N° 101 del Informe DS-9.- Almacenamiento de materiales recirculantes en la zona de Ramada N° 1 de línea alta, los cuales no están cubiertos totalmente y no cuentan con estructuras hidráulicas.

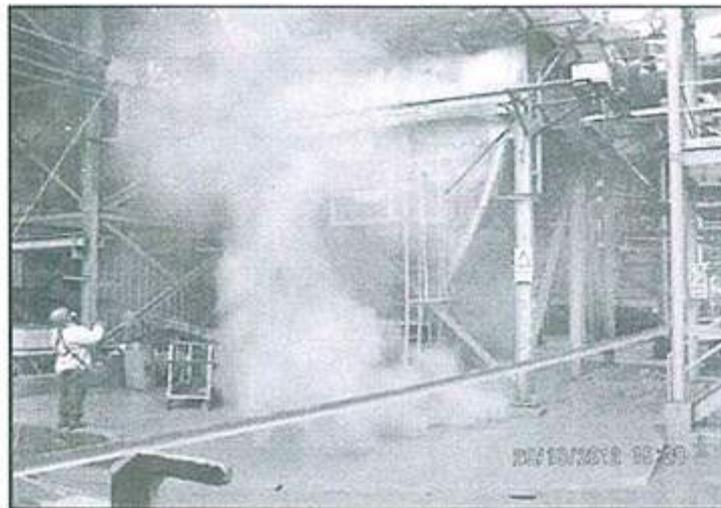
105. Dichas observaciones se complementan con las Fotografías N° 5 a 9, 33 y 34 contenidas en el Informe DS-10 en las cuales se aprecia emisiones de material particulado provenientes de la Planta de Ácido Sulfúrico. A continuación se presenta la Fotografía N° 5 del Informe DS-10¹³⁶:

Fotografía N° 5 del Informe DS-10.- Durante la parada de la Planta de Ácido Sulfúrico del Circuito de Zinc (día 29/10/2012), se observó la emisión de material particulado por la base del Hot Cottrell hacia el ambiente, al momento de realizar la limpieza del mismo

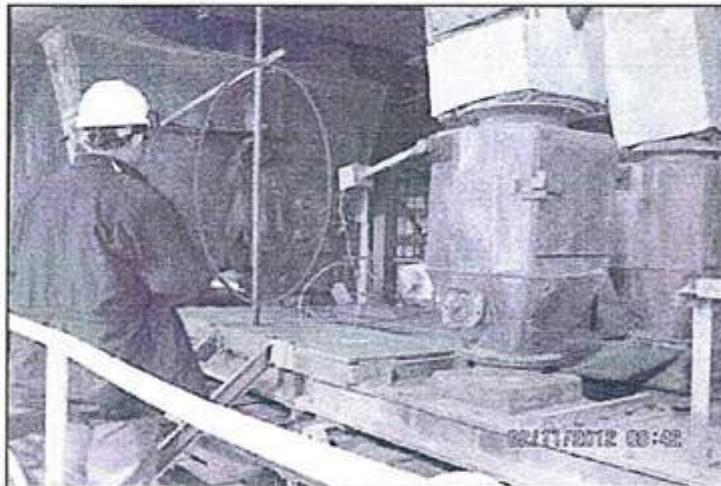
106. Dichas observaciones se complementan con las Fotografías N° 10 a 14 contenidas en el Informe DS-10 en las cuales se aprecia la dispersión de material particulado provenientes de diferentes zonas del Tostador Lurgi. A continuación se presenta la Fotografía N° 11 del Informe DS-10¹³⁸:

Fotografía N° 11 del Informe DS-10.- Se observó la generación de material particulado (polvo) en la parte anterior de la descarga del Tostador Lurgi (TLR), del sistema Redler 10B1 y 10 B2

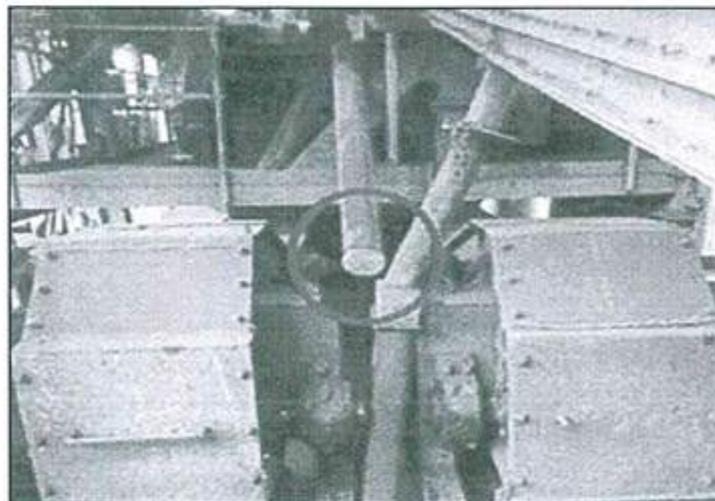
193. Sobre el cumplimiento de la citada recomendación, el administrado mencionó en sus descargos que la línea de descarga de calcinas de Zinc ha sido desmantelada. Para acreditar ello, adjuntó la siguiente fotografía:

194. Conforme a lo mencionado por el administrado y de la comparación de la Fotografía N° 5 contenida en el Informe DS-3 y de la fotografía N° 45 presentada por Doe Run, se observa que el ducto que se encuentra cerca a la cadena de transporte de calcina está cerrado, así como no se aprecia emisiones fugitivas de partículas.

"El titular minero deberá implementar las medidas necesarias para evitar las emisiones fugitivas con material particulado cerca a la cadena de transmisión del equipo de transporte de calcina 10B2."

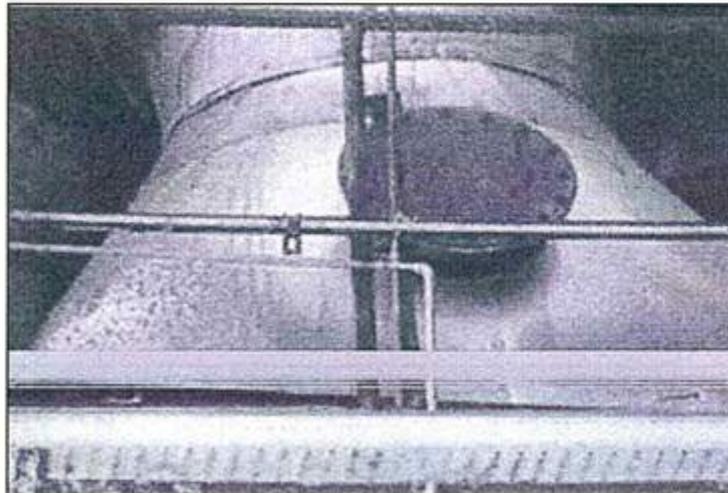
197. De acuerdo con lo mencionado por el administrado y de la comparación de la fotografía durante la supervisión y de la fotografía presentada por el administrado, se verifica que los equipos (manholes) han sido renovados, lo cual evita la presencia de emisiones fugitivas de gases y polvo.

196. Sobre el cumplimiento de las citadas recomendaciones, el administrado señala que levantó las observaciones mediante la colocación de material sellante en la compuerta de limpieza del intercambiador caliente (manhole de campana). Asimismo, durante el Programa de Mantenimiento 2013 se procedió al cambio de dicho equipo, y en el 2015 se renovaron las campanas y manholes del intercambiador caliente. Para acreditar lo expuesto, Doe Run adjuntó la siguiente fotografía:

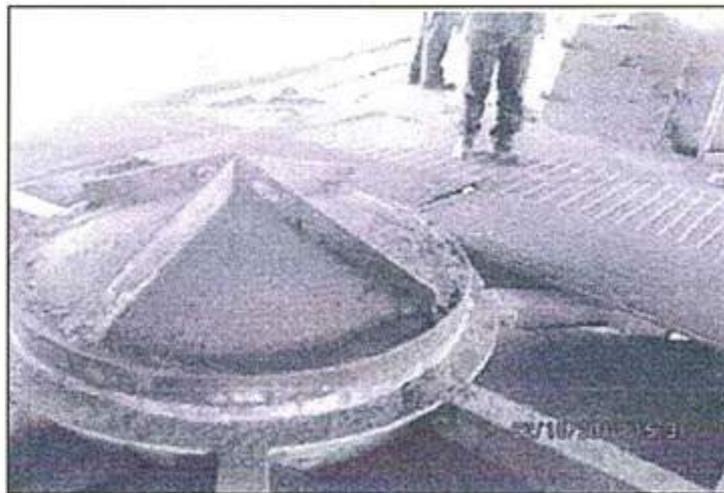
263. De la revisión del escrito de descargos y de la comparación de las fotografías de la supervisión y de las fotografías presentadas por el administrado, se verifica que ya no existen emisiones fugitivas de gases en el Tostador Lurgi.

262. Con relación a la Observación N° 5, el administrado señaló que durante el mantenimiento semestral 2013 en el Tostador Lurgi, se procedió a cambiar la base del soporte de ladrillos refractarios y se reemplazó el tapón metálico de seguridad, logrando controlar las emisiones fugitivas, conforme se advierte en las siguientes fotografías:

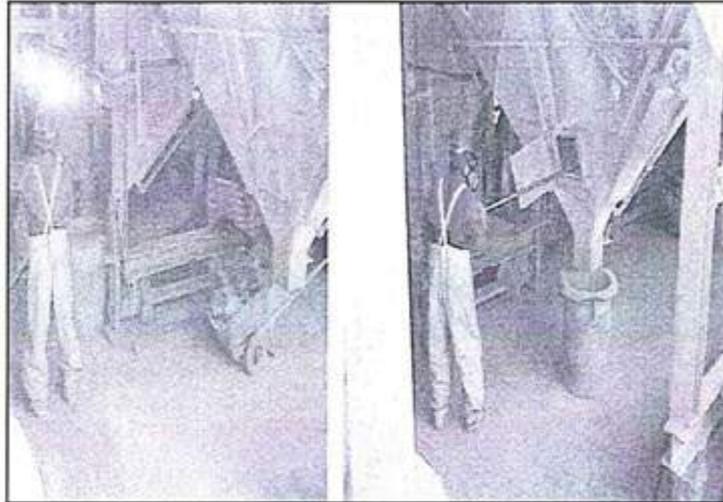
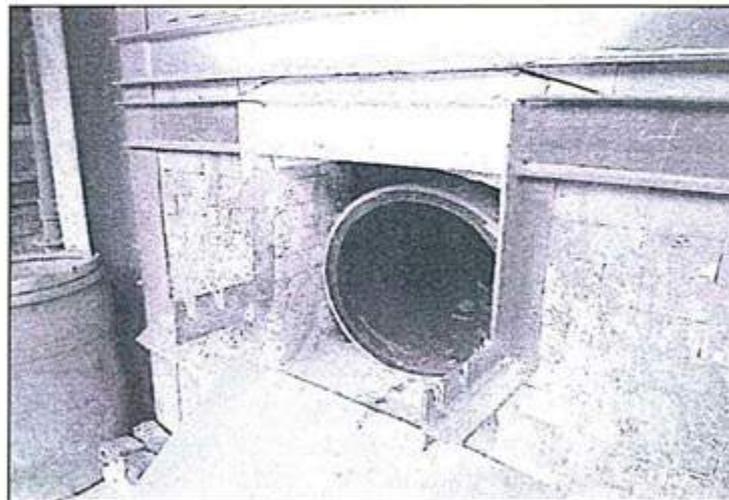
284. En tal sentido, se advierte que el administrado ha realizado diversas acciones para controlar las emisiones fugitivas de material particulado; por lo que se corrigió la conducta que podría generar efectos negativos al ambiente.

283. Lo expuesto se sustenta con las siguientes fotografías presentadas por el administrado:

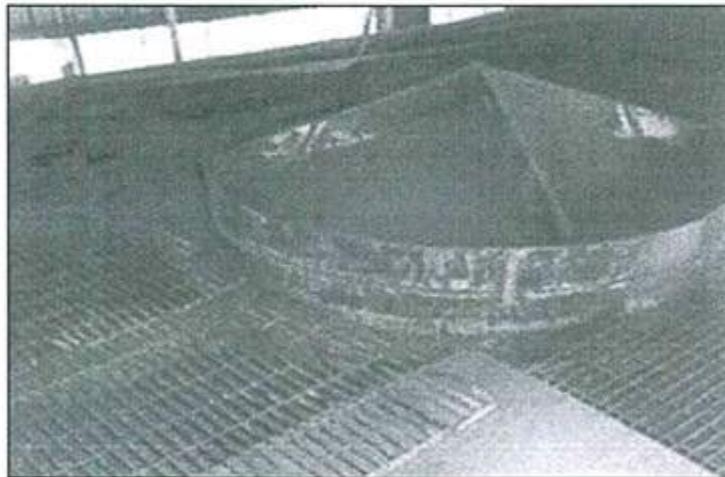
Hallazgo N° 48 (Informe DS-11):

292. En tal sentido, se verifica que Doe Run cumple con las obligaciones materia de las Observaciones N° 2 y 3, pues se aprecia que ya no existen emisiones fugitivas de gases; por lo que el administrado ejecutó las medidas necesarias para corregir la conducta que podría generar efectos negativos al ambiente.

291. En su escrito de descargos, Doe Run mencionó que subsanó las Observaciones N° 2 y 3 mediante la colocación de material sellante en las fugas identificadas. Asimismo, señaló que durante el mantenimiento semestral 2013 se procedió a cambiar la base del soporte de ladrillos refractarios y a reemplazar el tapón metálico de seguridad. Lo expuesto se sustenta con las siguientes fotografías:

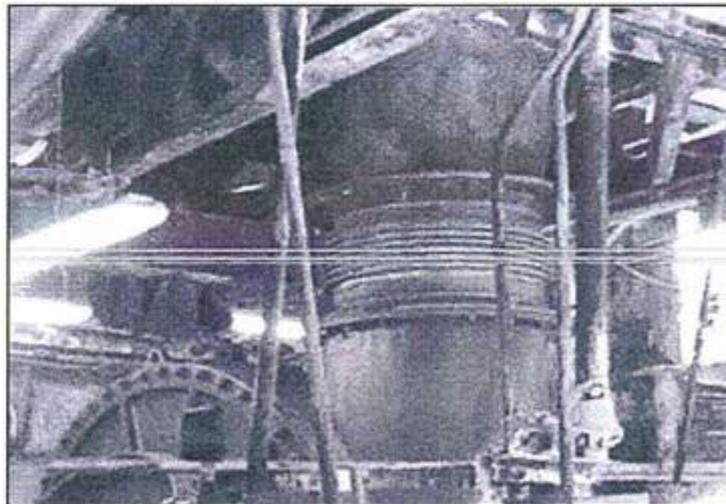
Hallazgo N° 49 (Informe DS-11):

294. En tal sentido, se verifica que Doe Run cumple con las obligaciones materia de las Observaciones N° 4 y 5, pues se aprecia que ya no existen emisiones fugitivas de gases; por lo que el administrado ejecutó las medidas necesarias para corregir la conducta que podría generar efectos negativos al ambiente.

293. En su escrito de descargos, Doe Run mencionó que subsanó las Observaciones N° 4 y 5 mediante el cambio de la junta expansiva de la salida de la compresora Elliot C-60 en la Planta de Ácido Sulfúrico y, además, procedió a soldar el codo del ducto que transporta los gases del convertidor catalítico a la torre de absorción. Lo expuesto se sustenta con las siguientes fotografías:

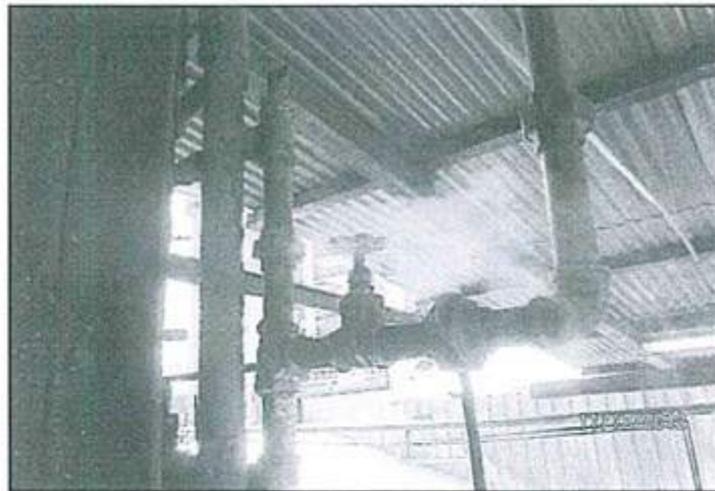
296. La Dirección de Supervisión sustenta las mencionadas observaciones con las Fotografías N° 1 al 11, 14 a la 57 contenidas en el Informe DS-12 en las cuales se aprecia emisiones fugitivas de gases. A continuación se presenta la Fotografía N° 3 del Informe DS-12:

Fotografía N° 3 del Informe DS-12.- Emisiones fugitivas en válvula ubicada cerca al tostador N° 6

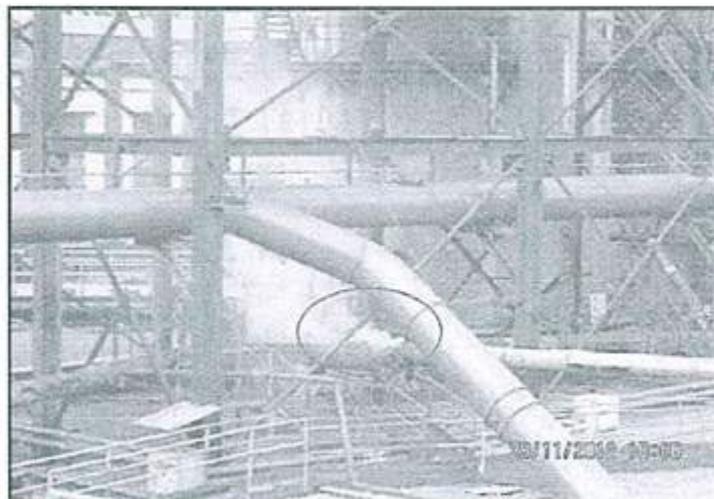
299. La mencionada observación se sustenta con la fotografía N° 18 y el video contenido en el Informe DS-14, en los cuales se advierte emisiones fugitivas de gases provenientes de los ductos de la Planta de Ácido Sulfúrico:

Fotografía N° 18 Informe DS-14.- Se observó la emisión fugitiva de gas SO₃ a través de una válvula del ducto de envío de gas del convertidor catalítico de la planta de ácido sulfúrico del circuito de Zinc hacia el Cotrell Central. Día 29/11/2012

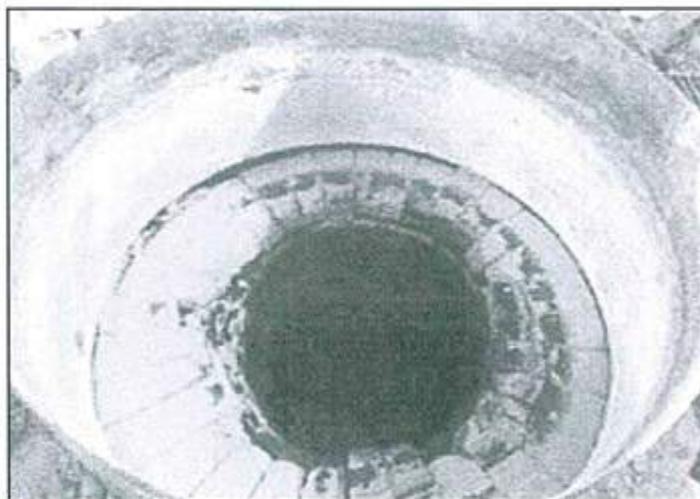
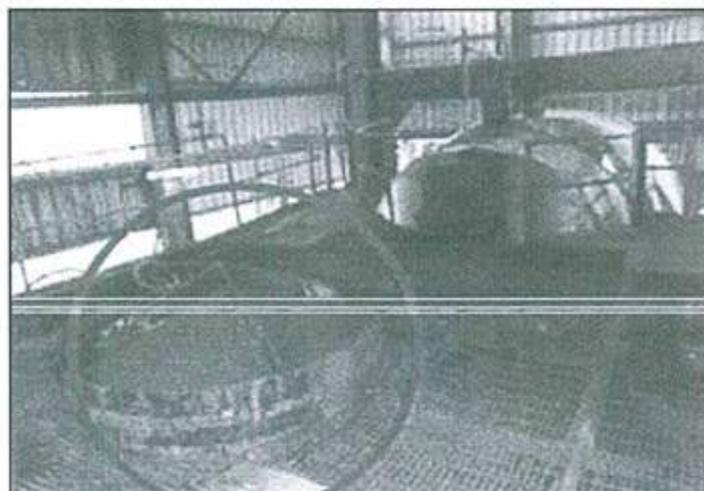
Hallazgo N° 51 (Informe DS-13)

319. Bajo este contexto, se verifica que las obligaciones materia de las observaciones están siendo cumplidas por Doe Run, pues se aprecia que ya no existen emisiones fugitivas de gases en Tostador Lurgi.

318. De la revisión del escrito de descargos, se observa que Doe Run realizó diversas acciones correctivas en el Tostador Lurgi, tales como la colocación de material sellante en las fugas identificadas, la reparación integral en el tapón de seguridad, el cambio de la base de soporte de ladrillos refractarios y el reemplazo del tapón metálico de seguridad. Lo expuesto se sustenta con las siguientes fotografías:

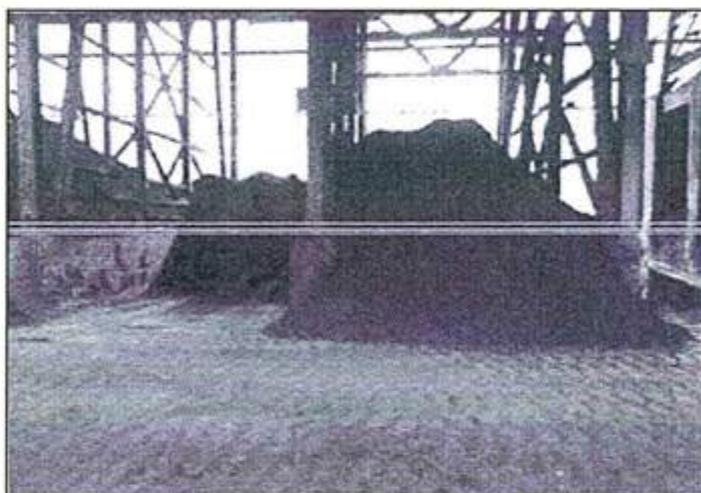
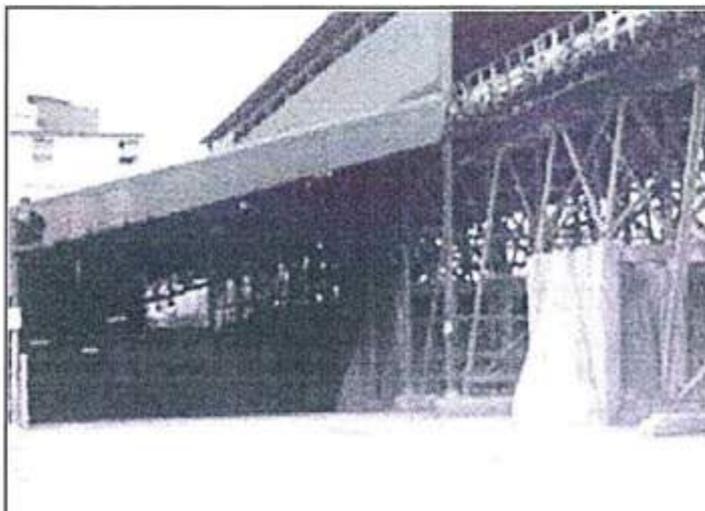
Hallazgo N° 52 (Informe DS-14):

321. Conforme a lo mencionado en el escrito de descargos y de las fotografías presentadas por el administrado, se advierte que no existe presencia de material particulado en la referida área.

320. En su escrito de descargos, Doe Run mencionó que subsanó la Observación N° 2, toda vez que para la descarga de concentrados se utiliza temporalmente la loza de concreto y luego dicho material se almacena en las pilas respectivas. Agregó que la humedad de los concentrados de zinc se encuentra en un rango de 8 a 10% de humedad, lo cual asegura que no se dispersen por acción del viento. Asimismo, indicó que después de la recepción de concentrados se efectúa las labores de limpieza en la Planta de Tostación. Lo expuesto se complementa con las siguientes fotografías:

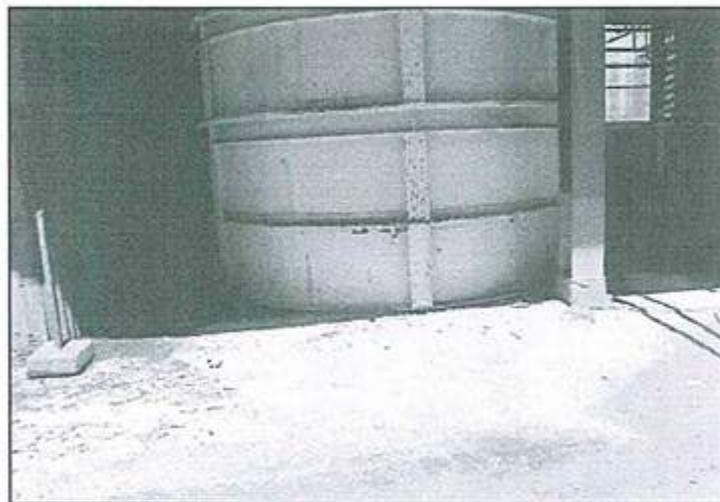
Fotografía N° 68 del Informe DS-3.- Derrames en el suelo de sulfato de Zinc en la planta donde se produce dicha sustancia.

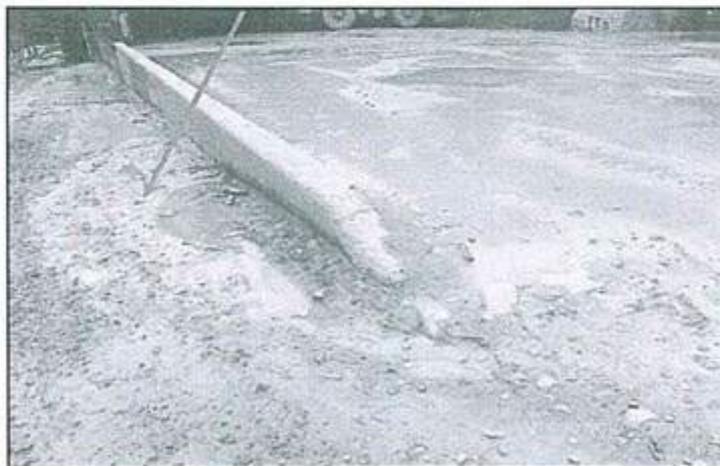
Fotografía N° 93 del Informe DS-11.- Patio de concentrados de Zinc que se encuentra a la intemperie y sin techo de protección, donde el concentrado remanente del piso de concreto es arrastrado por las aguas de lluvia hacia la vía de acceso impactando suelo natural

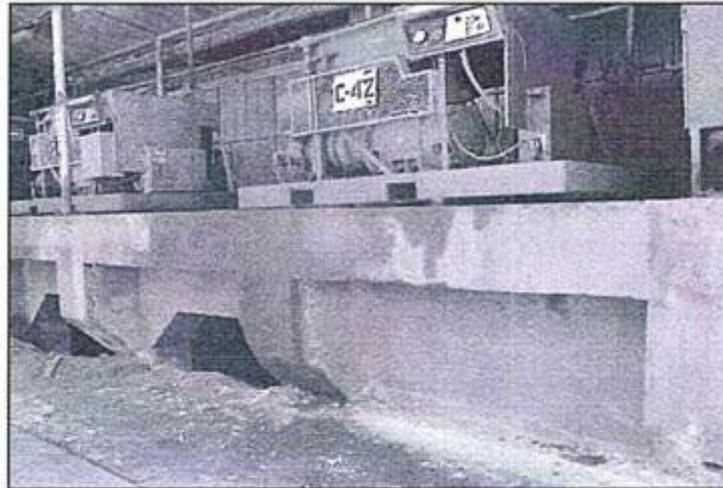
Fotografía N° 43 del Informe DS-3.- En la zona de compresoras del circuito de Zinc se ha observado derrame de aceites al suelo debido a que no existe un sistema de contención secundaria para coleccionar los derrames.

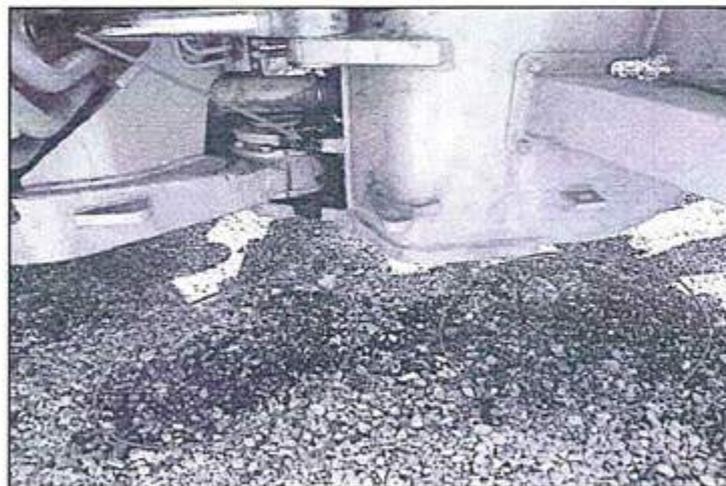
Fotografía N° 113 del Informe DS-11.- Otra vista del cargador frontal de serie N° EPL009, estacionado frente al taller de equipo pesado, donde en la parte baja el suelo se encuentra impactado por goteo de aceite, no se tiene sistema de contención.

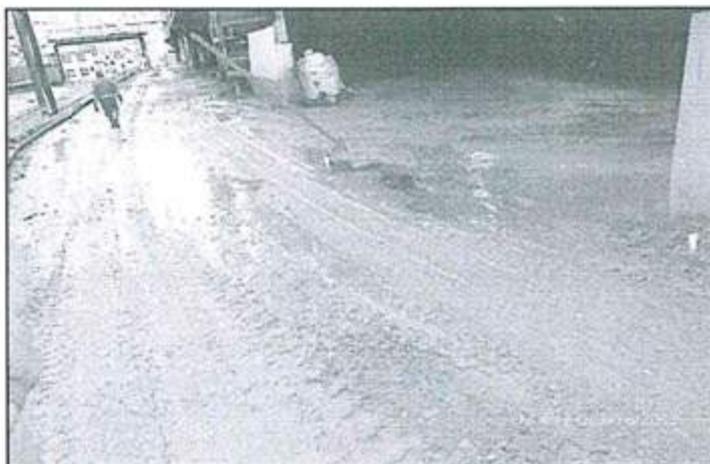
Fotografía N° 68 del Informe DS-8.- Debido a la presencia de lluvias, las ferritas de Zinc son arrastradas de su almacenamiento hacia la vía de acceso, formando lodos con el suelo natural.

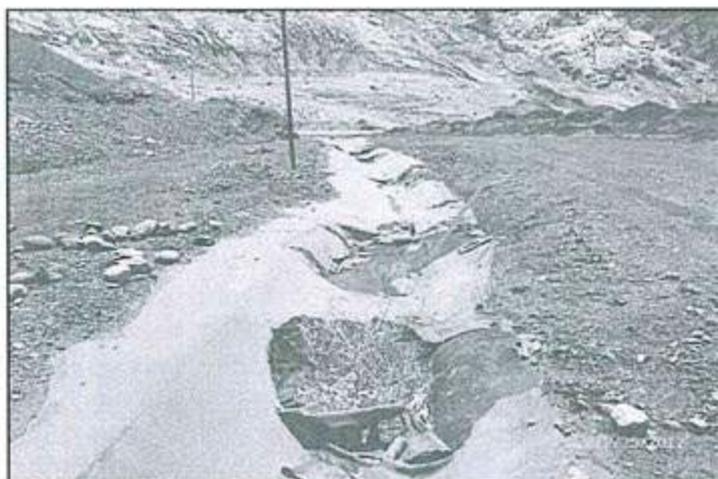
Fotografía N° 12 del Informe DS-5.- En el canal para aguas de escorrentía de lluvias a un costado de la vía de acceso hacia el depósito de ferritas de Zinc de Huanchán, la geomembrana se encuentra en mal estado (rota) en ciertos tramos y además falta limpieza.

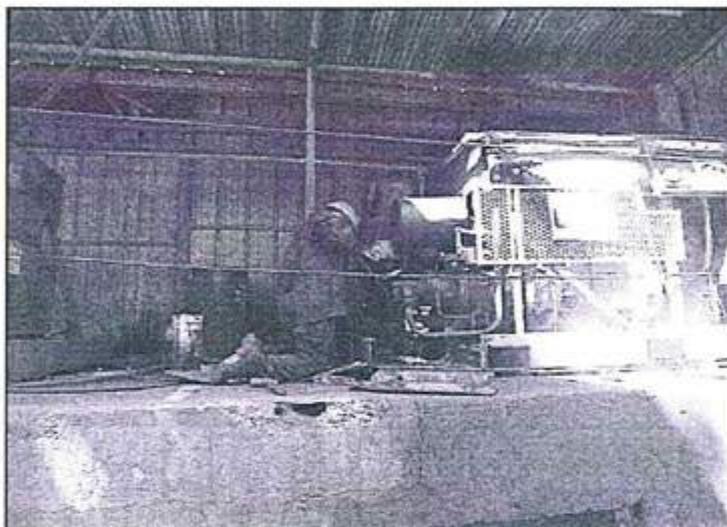
Fotografía N° 5.- Instalación de sistema de contención secundaria para colectar los derrames de aceite de las compresoras de aglomeración"

Se ha procedido a realizar la limpieza del aceite impregnado en el piso y paredes de la loza de concreto que soporta las compresoras e instalar un sistema de contención secundaria con la finalidad de evitar derrame de aceite de las compresoras ubicadas al costado de la sala de control de la Planta de Ácido Sulfúrico de Zinc (Fotografías N° 4, N° 5 y N° 6).

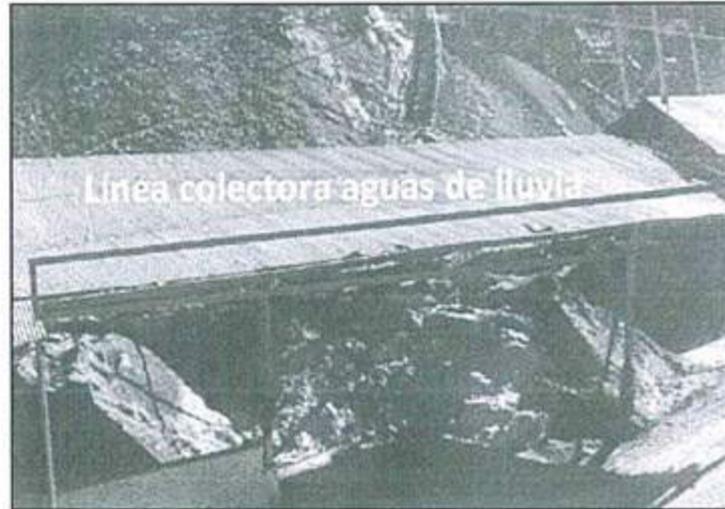
350. De la revisión del referido medio probatorio, se observa que el titular minero ha implementado una canaleta para captación de agua de lluvia en el techo del área; sin embargo, no ha presentado medios probatorios que acrediten que en las vías de acceso frente al Depósito de Almacenamiento de Ferritas se ha implementado algún componente para que las aguas de lluvia discurran y eviten arrastrar las ferritas de zinc.

349. En su escrito de descargos, Doe Run indicó que en el techo se procedió a instalar una canaleta para la captación de agua de lluvia; agregó que se realiza tareas de limpieza en el área. Para acreditar dicha afirmación presentó la siguiente fotografía:

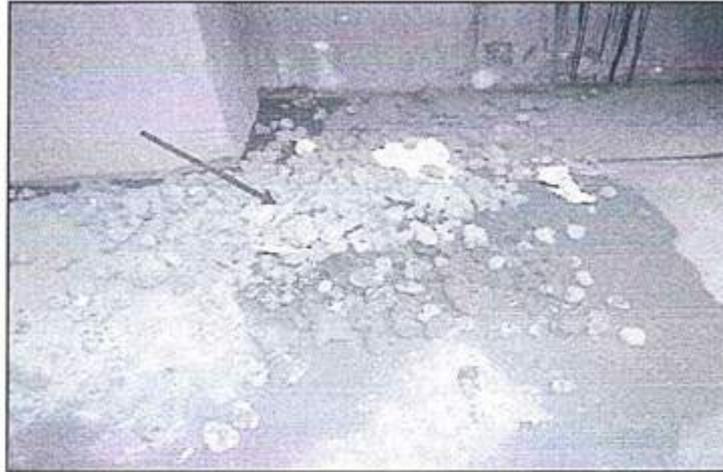
Fotografía N° 18 del Informe DS-8.- En la parte baja frente a la tolva auxiliar de esponja de hierro en la planta Zileret, se encuentran residuos sólidos tales como: envases de plástico de gaseosa, saco de plástico, etc., mezclados con la esponja de hierro

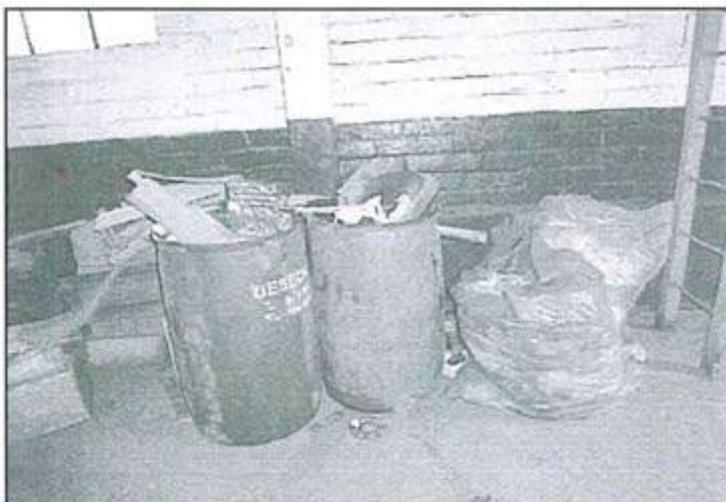
390. Lo observado por el supervisor se complementa con las fotografías N° 6 y 7 contenidas en el Informe DS-8, en las cuales se verifica que Doe Run no realizó una adecuada segregación de sus residuos sólidos, pues se aprecia la mezcla de

Fotografía N° 6 del Informe DS-8.- En los talleres de mantenimiento de tostación de Zinc, se encuentran dos (2) depósitos de residuos sólidos colmatados sin realizar segregación. Al costado también se encuentran bolsas de plástico llenos de residuos sólidos

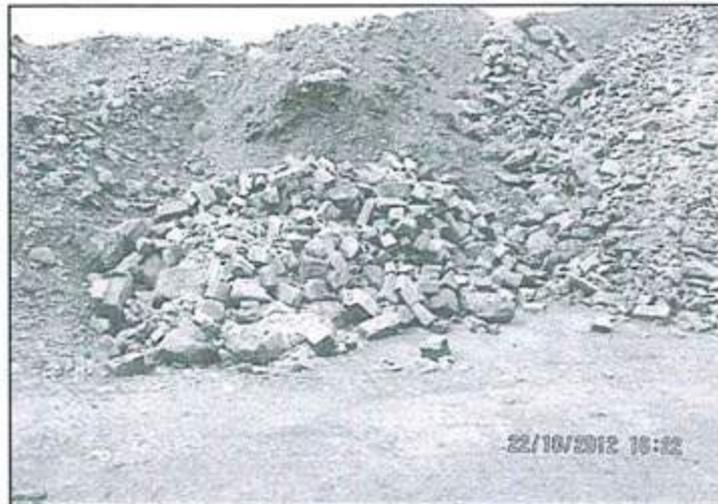
393. Las Observaciones N° 25 y 27 se complementan con las Fotografías N° 82 a 85 del Informe DS-9, en las que se visualiza la aglomeración de ladrillos refractarios en el suelo, los cuales no se encuentran acondicionados ni almacenados conforme a las condiciones establecidas en la normativa de residuos sólidos. A continuación se presenta la Fotografía N° 82 del Informe DS-9:

Fotografía N° 82 del Informe DS-9.- Ladrillos refractarios dispuestos enfrente de las pilas de residuos de procesos en la zona de circunvalación

394. Los ladrillos refractarios tienen contacto directo con los gases tóxicos y peligrosos del proceso de fundición como el arsénico, plomo, cianuro entre otros, por esta razón, después de su utilización son considerados como residuos sólidos peligrosos. En tal sentido, deben encontrarse debidamente acondicionados y almacenados, por lo que el área de disposición debe contar con un sistema de drenaje para evitar e impedir la generación de lixiviados.

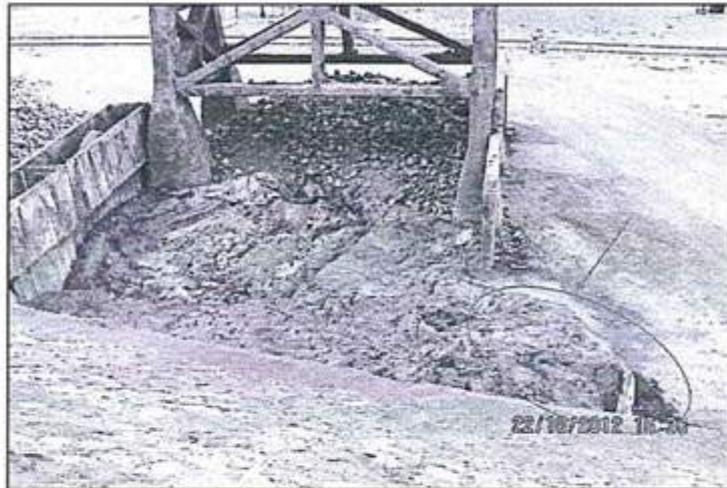
395. El presente hallazgo se complementa con las Fotografías N° 80 y 81 del Informe DS-9, en las que se aprecia que el área de almacenamiento de lodos de plomo no cuenta con las características establecidas en la normativa de residuos sólidos,

esto es, estructuras hidráulicas, sistemas de drenajes, área con techo; además la disposición de este material se realiza, incluso, fuera del depósito respectivo. A continuación se presenta la Fotografía N° 80 del Informe DS-9:

Fotografía N° 80 del Informe DS-9.- Depósito de almacenamiento de lodos de Plomo, no está cerrado, no cuenta con estructuras hidráulicas y el almacenamiento incluso se realiza fuera del depósito

396. El depósito de lodos de Plomo debe contar con las características de un almacenamiento de residuos sólidos peligrosos (estructuras hidráulicas, sistema de lixiviados y techado), pues el plomo es un metal de elevado peso molecular que puede sedimentarse y acumularse con efectos tóxicos considerables¹⁷⁹ y al tener contacto con aguas de escorrentía puede generar afectación al suelo y a las aguas subterráneas.

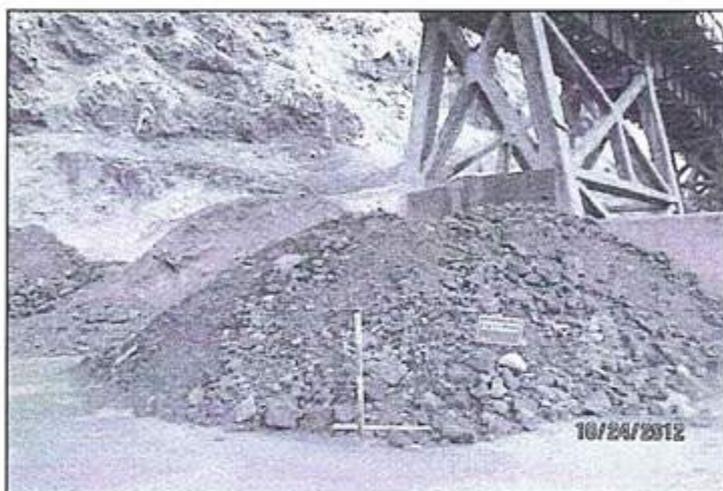
399. La Observación N° 29 se sustenta en las fotografías N° 92 a 99 contenidas en el Informe de Supervisión DS-9, en las que se aprecia el almacenamiento de materiales recirculantes a la intemperie. A continuación se presenta la Fotografía N° 99 del Informe DS-9:

Fotografía N° 99 del Informe DS-9.- Almacenamiento de material de limpieza del fondo de reverberos en la zona de línea alta, en la parte posterior del circuito de tostación de cobre

400. Estos materiales en época de estiaje y por acción del viento podrían levantar polvo alterando la calidad del aire y afectando la salud de los trabajadores y en épocas de lluvia las escorrentías podrían erosionar el material y trasladarlo hacia cuerpos de agua superficiales¹⁸⁰.

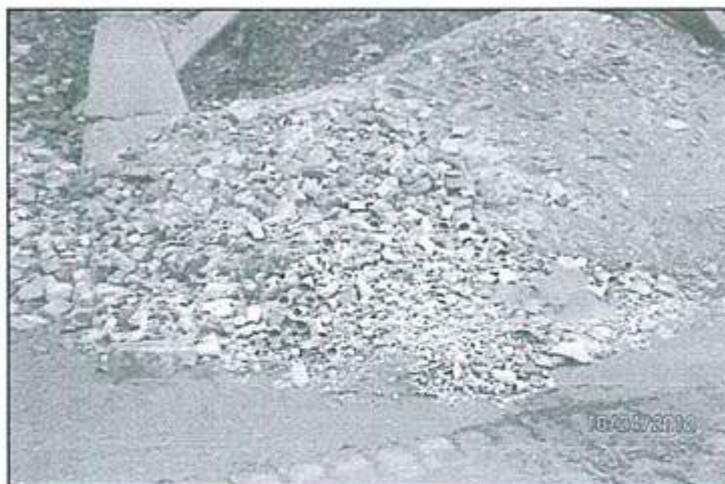
401. La Observación N° 31 se sustenta en la Fotografía N° 88 contenida en el Informe de Supervisión DS-9, en la que se aprecia el almacenamiento de materiales en el suelo y no cuenta con estructuras hidráulicas.

Fotografía N° 88 del Informe DS-9.- Copelas y escoriadores dispuestos sobre suelo natural y donde no existen estructuras hidráulicas

402. Las copelas o crisoles son recipientes que contienen metales para realizar la fundición, por lo que están en contacto con los materiales o elementos tóxicos y peligrosos como el arsénico, plomo, ácidos, entre otros; por esta razón cuando se utiliza es considerado un residuo peligroso.

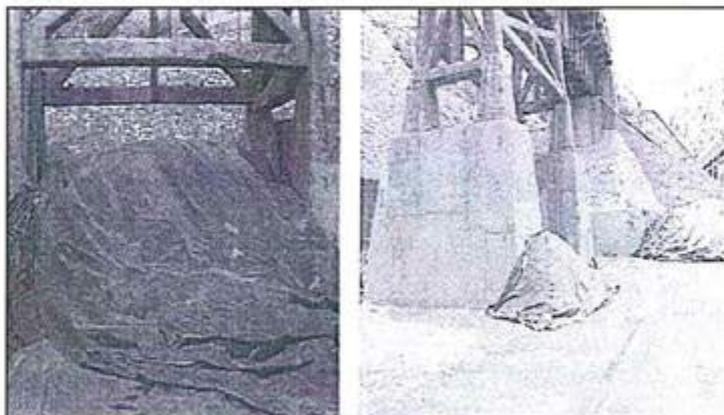
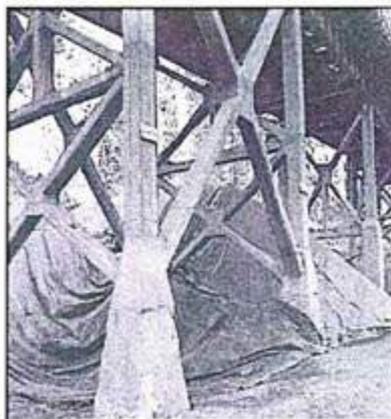
434. De las fotografías presentadas por el titular minero se observa que en la Zona de Circunvalación, los ladrillos refractarios se encuentran cubiertos por mantas de polietileno; no obstante, no se verifica que se haya implementado un sistema de drenaje, toda vez que durante la supervisión se detectó que estos eran almacenados en suelo natural, por lo que ante la presencia de lluvias se pueden generar lixiviados que afecten al mismo.

Como medida correctiva, se ha procedido a reubicar temporalmente los ladrillos refractarios (material recirculante) a una losa de concreto y tapados con mantas de polietileno. Estos ladrillos serán molidos y dosificados en la conformación de los lechos de fusión del circuito de plomo (Fotografías N° 3, 4, 5, 6, 7 y 8)

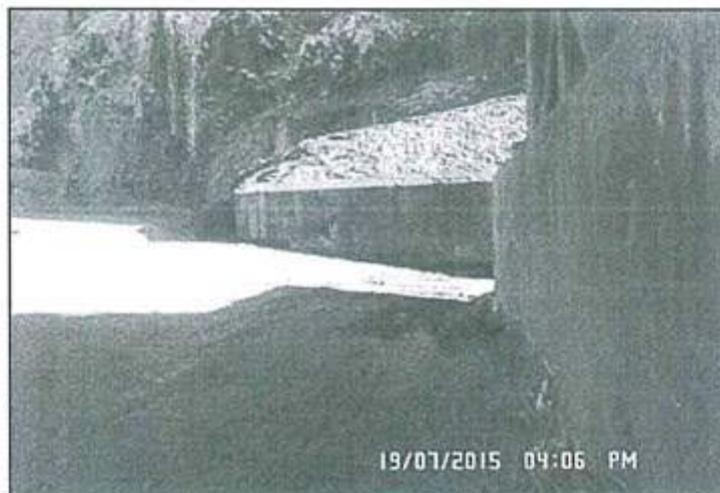
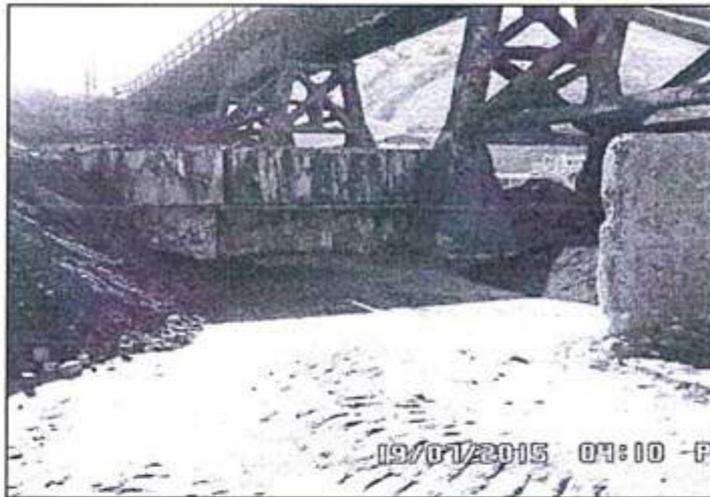
439. Conforme a lo expuesto, se advierte que se ha realizado la limpieza de los lodos que se detectaron fuera del depósito de almacenamiento de lodos de plomo; no obstante, el administrado no ha presentado medios probatorios que acrediten que dicho depósito cuenta con sistemas de drenaje.

437. Con respecto al Hallazgo N° 69, Doe Run indicó en sus descargos que en la actualidad no se cuenta con lodos de Plomo, toda vez que la Planta de Hidrometalurgia de Zinc se encuentra paralizada. Agregó que en operaciones normales el lodo es derivado al Depósito de Fusión del Circuito de Plomo para su procesamiento inmediato.
438. Para acreditar dicha afirmación presentó la siguiente fotografía en la que se advierte que se ha realizado la limpieza de los lodos que se detectaron fuera del depósito de almacenamiento de lodos de Plomo:
