EXPEDIENTE N° : 890-2013-OEFA/DFSAI/PAS
ADMINISTRADO : DOE RUN PERÚ S.R.L. EN LIQUIDACIÓN EN MARCHA¹
UNIDAD : COMPLEJO METALÚRGICO LA OROYA
FISCALIZABLE :
UBICACIÓN : DISTRITO DE LA OROYA, PROVINCIA DE YAULI
DEPARTAMENTO DE JUNÍN
SECTOR : MINERÍA
MATERIA : MEDIDAS DE PREVISIÓN Y CONTROL
RESIDUOS SÓLIDOS
FUNCIÓN DE SUPERVISIÓN AMBIENTAL
PUNTOS DE CONTROL AUTORIZADOS
RECOMENDACIONES
RESPONSABILIDAD ADMINISTRATIVA
REINCIDENCIA
ARCHIVO

SUMILLA: Se declara la existencia de responsabilidad administrativa de Doe Run Perú S.R.L. en Liquidación en Marcha al haberse acreditado la comisión de las siguientes conductas infractoras:

Lima, 4 de noviembre del 2016

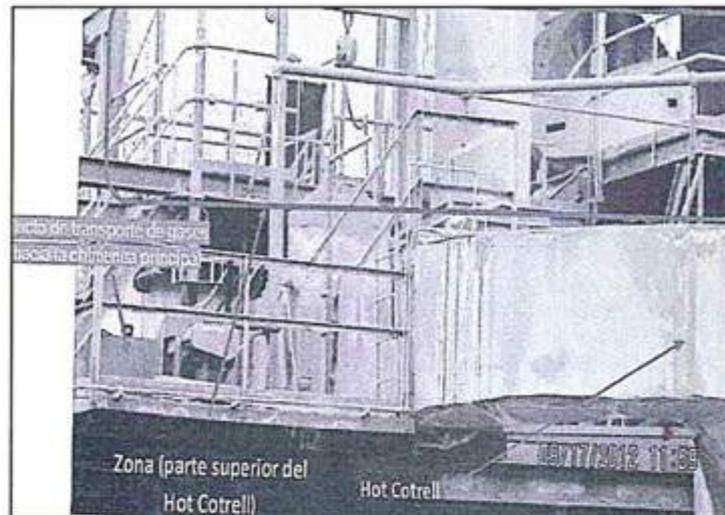
Fotografía N° 12 del Informe DS-4: Vista frontal de la zona (parte superior del Hot Cottrell) señalada en la fotografía, esta zona es donde no se le permitió subir al supervisor del OEFA.

461. Es preciso señalar que en las fundiciones y refinerías se ejecutan procesos a altas temperaturas y en donde uno de los componentes de estas instalaciones son los colectores de humos metalúrgicos (Precipitadores Electrostáticos - Hot Cottrell) que son espacios o áreas donde existen altas temperaturas (trabajos en caliente), el personal que ingresa o trabaja a esta área necesariamente tiene que adoptar todas las medidas de seguridad a fin de evitar o minimizar el riesgo de accidentes a las personas en estas áreas¹⁹².

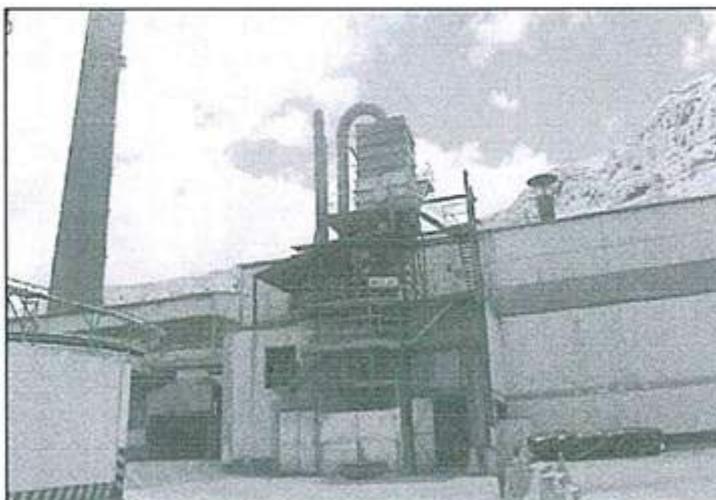
472. Dicha observación se complementa con las fotografías N° 50, 51, 52 y 56 del Informe DS-3 y la fotografía 55 del Informe DS-9¹⁹⁴, en las que se observa emisiones de gases provenientes de las instalaciones del CMLO:

Fotografía N° 56 del Informe DS-3.- Emisiones de gases por dos chimeneas instaladas en la planta de fusión y moldeo

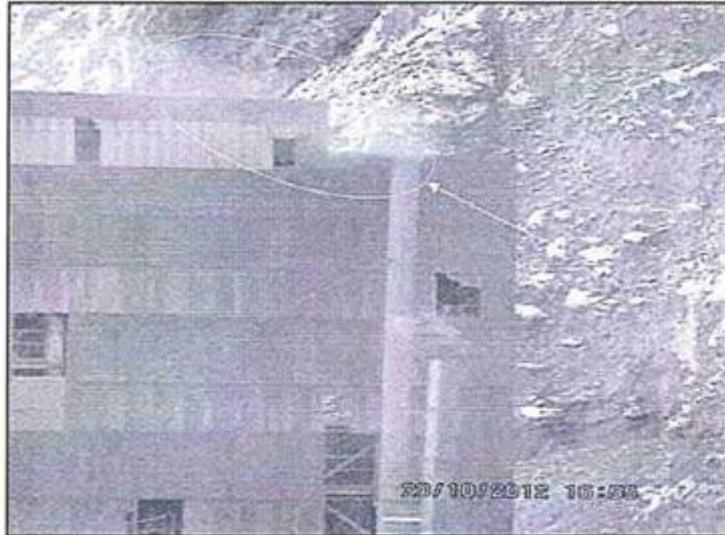
Fotografía N° 55 del Informe DS-9.- Emisiones de vapor y partículas por la chimenea de combustión del secador rotatorio de la planta Zileret.

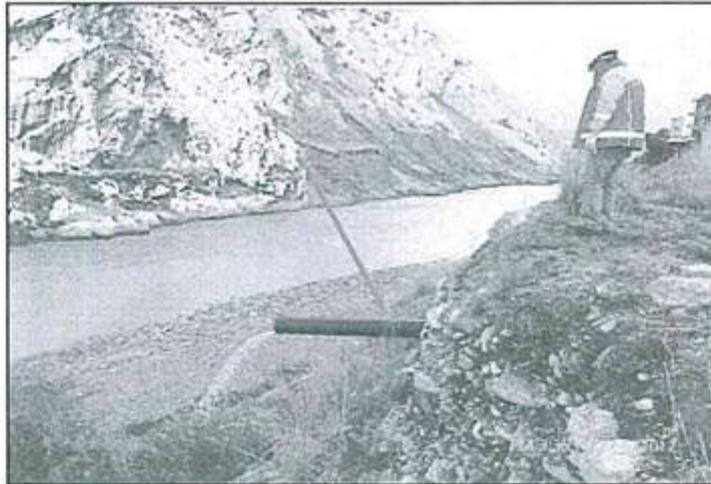
Fotografía N° 105 del Informe DS-11.- Parte baja del campamento SUDETE, donde existe una tubería de 8" de diámetro, por donde se descargan aguas al río Mantaro, sin contar con la autorización de la autoridad competente.

500. En virtud de lo expuesto (Informe de Supervisión y fotografías), se advierte que el flujo detectado durante la supervisión especial 2012 cumple con las características de un efluente líquido minero-metalúrgico, debido a que (i) proviene del campamento Sudete (situado en las cercanías del puesto policial de La Oroya) y (ii) descarga a un cuerpo receptor (río Mantaro), por lo que el administrado debió implementar en su instrumento de gestión ambiental un punto de control respecto a dicho flujo.

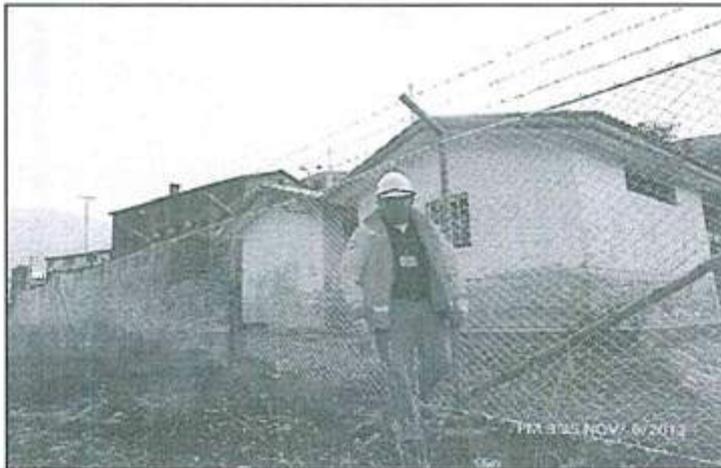
Fotografía N° 106 del Informe DS-11.- Campamento SUDETE, donde en la parte baja existe una tubería HDPE de 8" de diámetro, que descarga aguas al río Mantaro, sin contar con autorización.

502. Al respecto, debe mencionarse que conforme a lo establecido en el PAMA, y lo detectado en el Informe de Supervisión DS-11 y las fotografías N° 105 y 106, ha quedado acreditado que a la fecha de realización de la supervisión ambiental el administrado no declaró un punto de control en su instrumento de gestión ambiental, correspondiente al flujo proveniente del Campamento Sudete (situado en el CMLO) que descarga al río Mantaro, pese a que este cumple con las características de un efluente líquido minero-metalúrgico.
