**EXPEDIENTE N°** : 616-2013-OEFA/DFSAI/PAS  
**ADMINISTRADO** : CORPORACIÓN MINERA DEL PERÚ S.A.<sup>1</sup>  
**UNIDAD** : CENTRAL HIDROELÉCTRICA CENTAURO I-III  
**UBICACIÓN** : DISTRITO DE CHACAS  
PROVINCIA DE ASUNCIÓN  
DEPARTAMENTO DE ANCASH  
**MATERIA** : RESPONSABILIDAD ADMINISTRATIVA  
MEDIDAS CORRECTIVAS  
ARCHIVO

**SUMILLA:** *Se declara la existencia de responsabilidad administrativa de Corporación Minera del Perú S.A. por la comisión de las siguientes conductas infractoras*

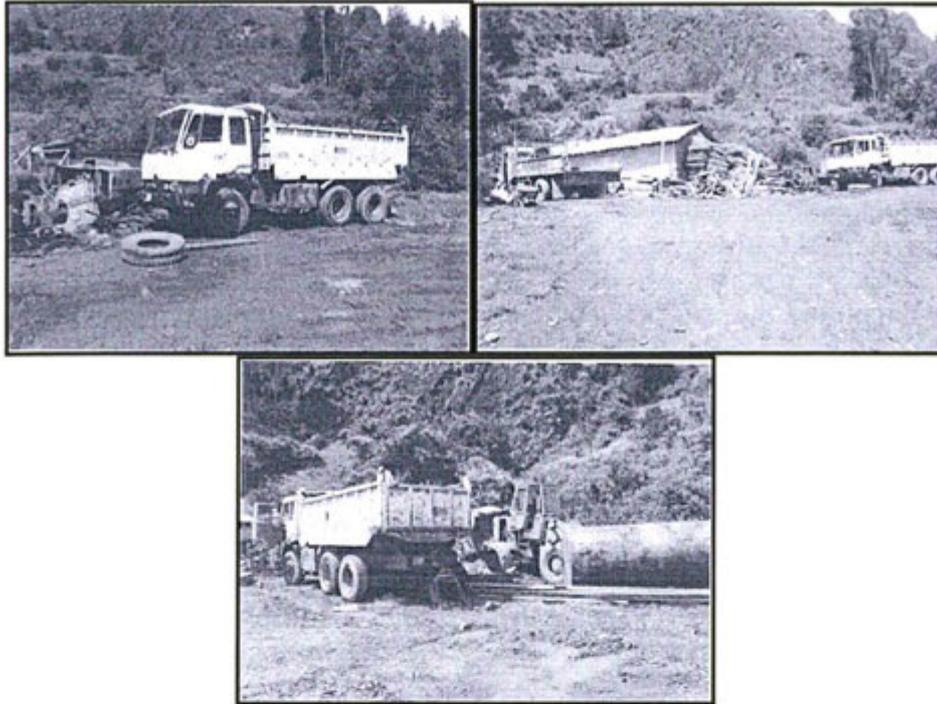
- 65. Conforme se observa de las fotografías enviadas, si bien se han cambiado las unidades de transporte y a la fecha Cormipesa cuenta con un Plan de Contingencia para casos de derrames, el lugar donde se dispone el abastecimiento del combustible mantiene aún las condiciones observadas en la Supervisión Especial 2012, en relación al suelo sin protección y terreno abierto.
- 66. Siendo que a la fecha, el área donde se realiza el cambio de aceite de los motores no cuenta con piso liso que evite la afectación al suelo natural ante un eventual derrame y no se ha presentado pruebas que acrediten la limpieza o rehabilitación de los suelos impactados por mencionado derrame, esta Dirección considera pertinente ordenar la siguiente medida correctiva:

N°	Conducta infractora	Medida Correctiva		
		Obligación	Plazo de cumplimiento	Forma y plazo para acreditar el cumplimiento
1	Cormipesa no consideró todos los efectos potenciales de la construcción de la CH Centauro sobre la calidad del suelo, al haberse encontrado derrames de aceite lubricante sobre suelo natural	Rehabilitación de los suelos impactados y posterior recubrimiento del suelo natural con piso liso el área utilizada para el mantenimiento de motores de la CH Centauro.	En un plazo de sesenta días hábiles (60) días hábiles contados a partir del día siguiente de notificada la presente resolución.	En un plazo no mayor de diez (10) días hábiles contados a partir del día siguiente de vencido el plazo para cumplir la medida correctiva, deberá remitir a la Dirección de Fiscalización, Sanción y Aplicación de Incentivos un informe que contenga las fotografías (debidamente fechadas y con coordenadas UTM WGS84) que acrediten el cumplimiento de la obligación.
