EXPEDIENTE N° : 386-2015-OEFA/DFSAI/PAS
ADMINISTRADO : BREXIA GOLDPLATA PERÚ S.A.C.¹
UNIDAD MINERA : SUYCKUTAMBO
UBICACIÓN : DISTRITOS DE SUYCKUTAMBO Y CAYLLOMA,
PROVINCIAS DE ESPINAR Y CAYLLOMA Y
DEPARTAMENTOS DE CUSCO Y AREQUIPA
SECTOR : MINERÍA
MATERIAS : INSTRUMENTO DE GESTIÓN AMBIENTAL
SISTEMA DE CONTINGENCIA
RESPONSABILIDAD ADMINISTRATIVA
MEDIDAS CORRECTIVAS
REINCIDENCIA

SUMILLA: Se declara la responsabilidad administrativa de Brexia Goldplata Perú S.A.C. al haberse acreditado la comisión de las siguientes infracciones administrativas:

Lima, 26 de agosto del 2016

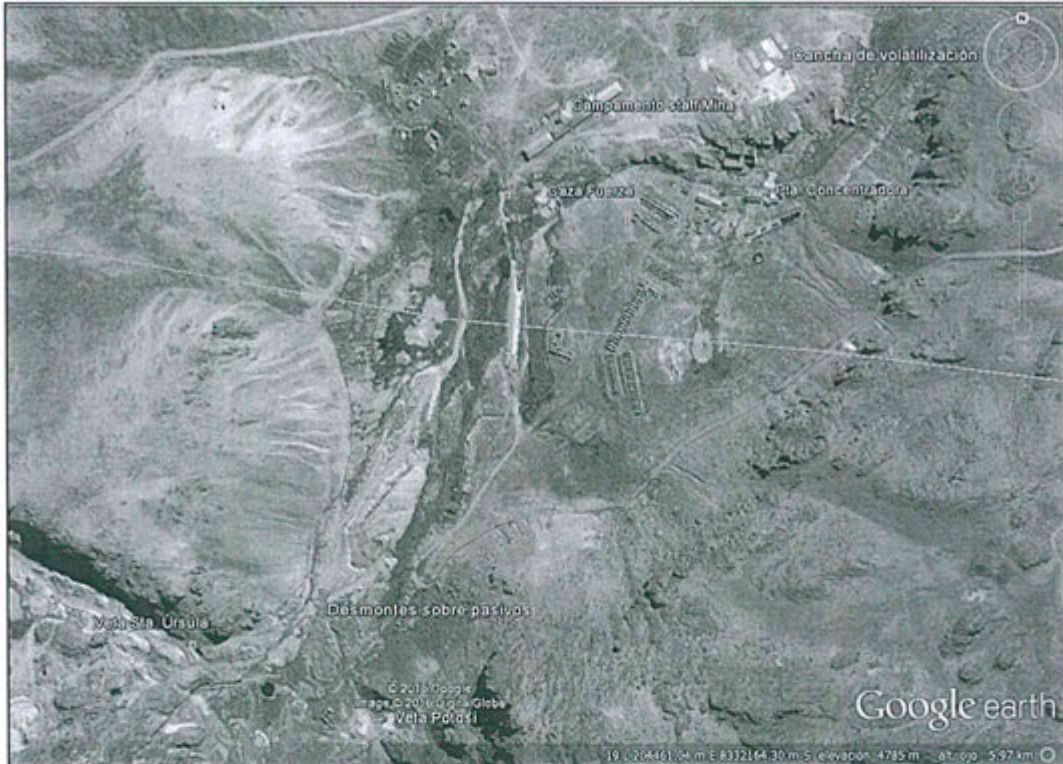
49. A mayor abundamiento, en la siguiente imagen se aprecia la ubicación de los pasivos ambientales materia de los hallazgos detectados durante la supervisión (desmontes sobre pasivos y cancha de volatilización sobre relavera antigua) y la ubicación de los pasivos ambientales más cercanos que sí fueron declarados por el administrado en su instrumento de gestión ambiental:

50. De lo antes expuesto, se desprende que el titular minero reutilizó los pasivos ambientales identificados como antiguo depósito (UTM WGS84 N 8331690, E 204235) y relavera antigua (coordenadas UTM WGS84 N 8332288, E 204712) que no estaban contemplados en el listado de pasivos a ser reutilizados contenido en su instrumento de gestión ambiental.

Realizar medidas de manejo ambiental con respecto al pasivo ambiental identificado como antiguo depósito (UTM WGS84 N 8331690, E 204235), reutilizado por el titular minero.	En un plazo no mayor de treinta (30) días hábiles contados desde el día siguiente de notificada la presente resolución.	En un plazo no mayor de cinco (5) días hábiles contado a partir del día siguiente de vencido el plazo de cumplimiento de la medida correctiva, Brexia deberá remitir a la Dirección de Fiscalización del OEFA un informe técnico que detalle como mínimo las medidas de manejo ambiental con respecto al pasivo ambiental identificado como antiguo depósito (UTM WGS84 N 8331690, E 204235).

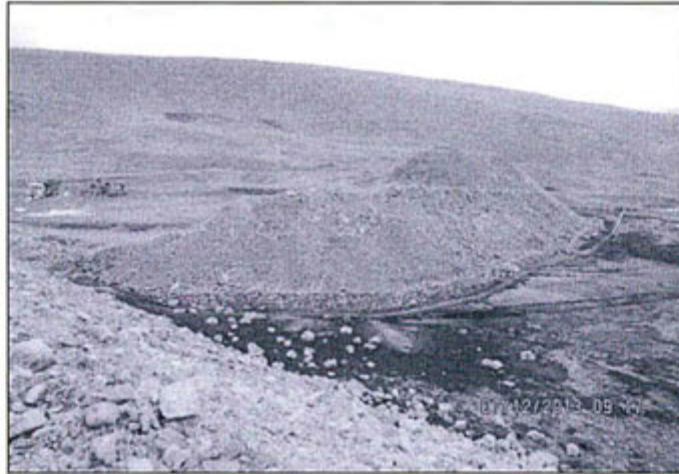
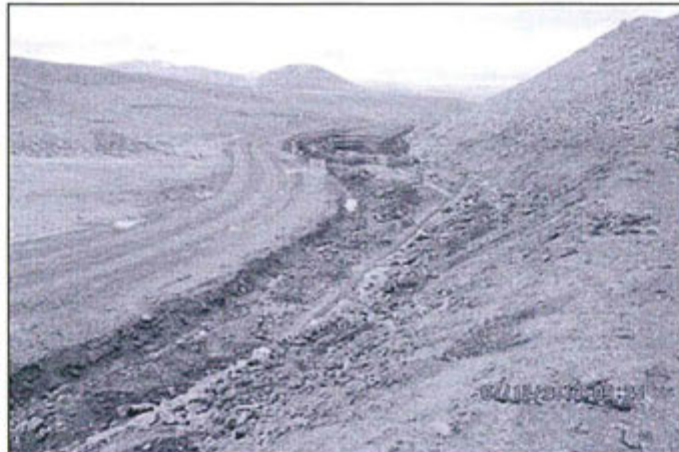
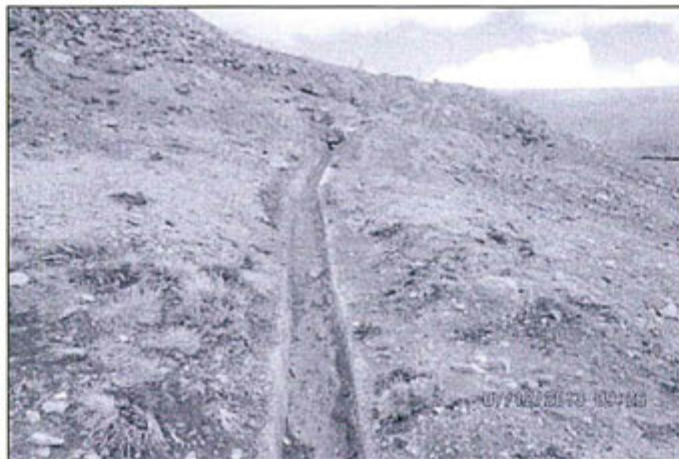
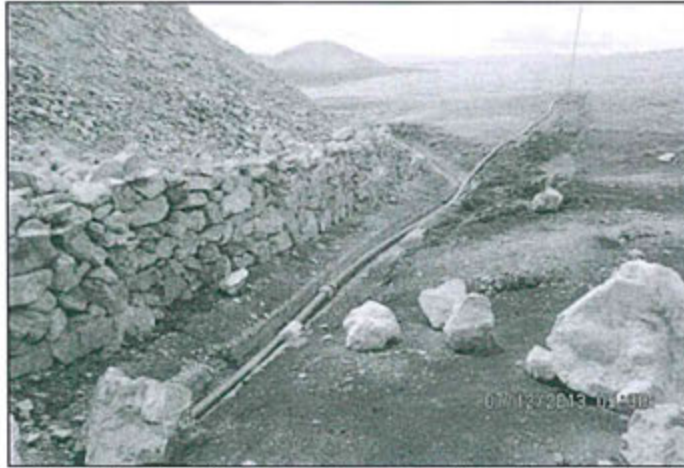
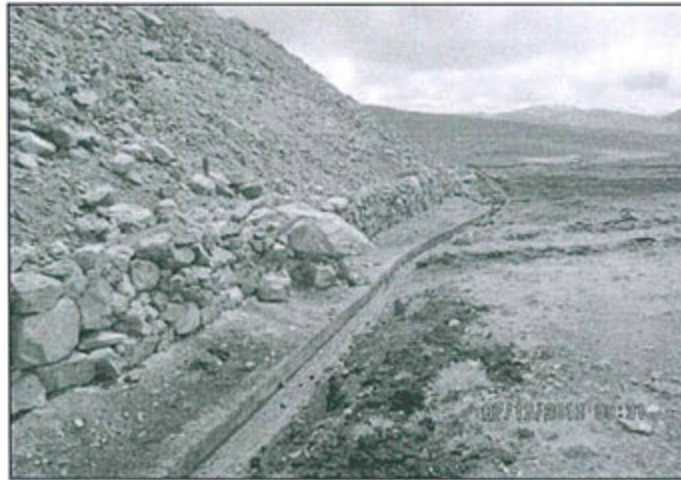
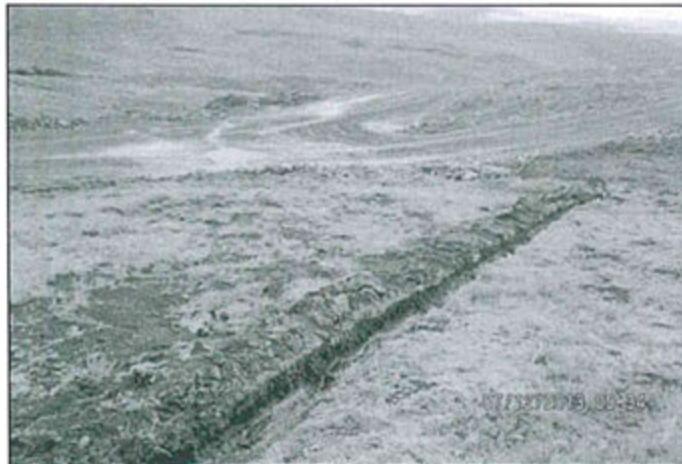
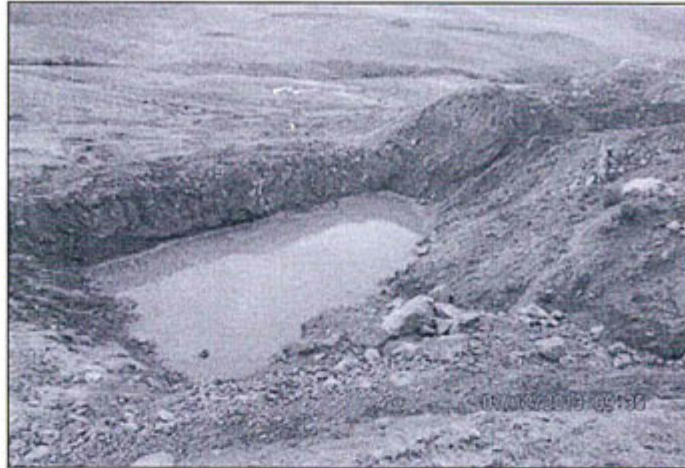
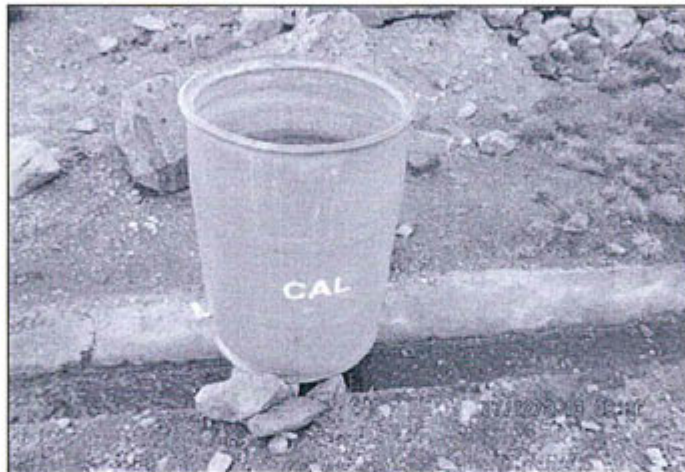
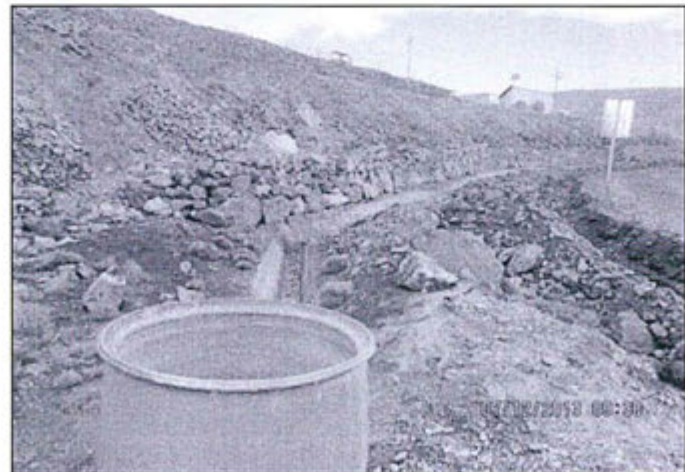
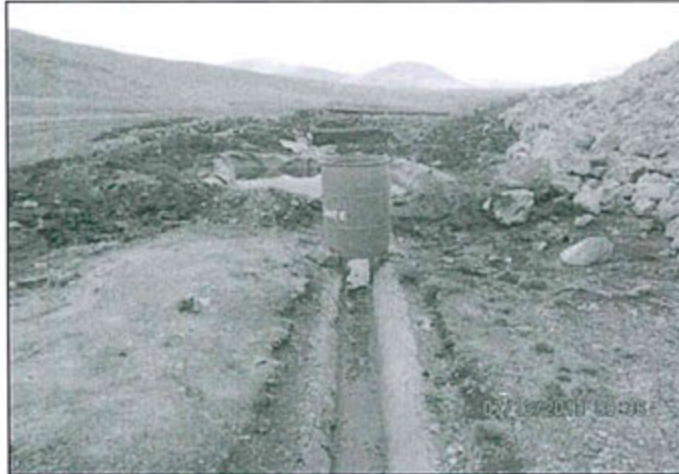
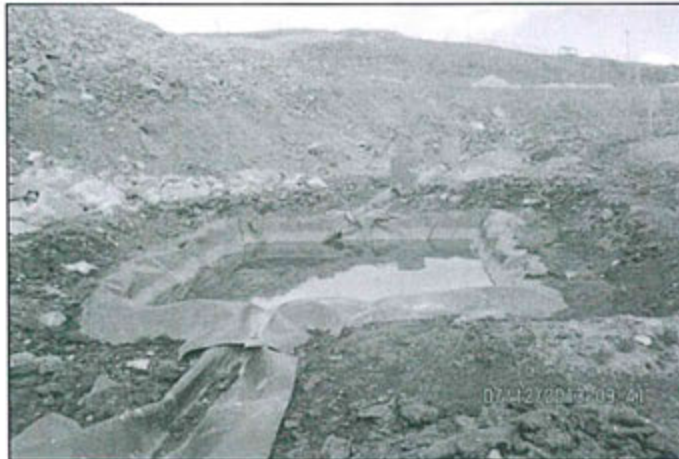
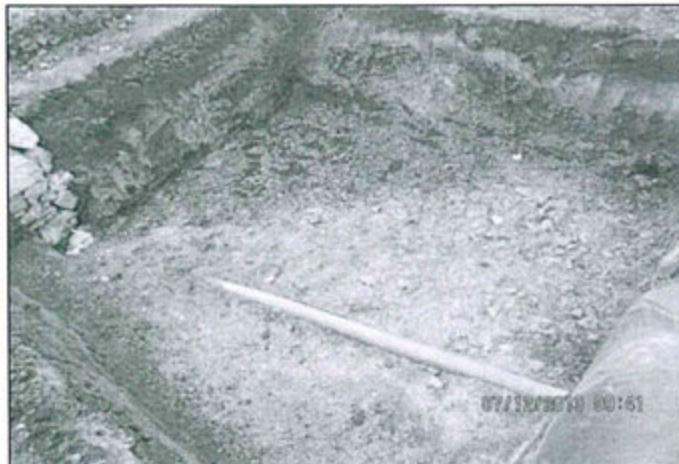
84. Dicho hecho se sustenta en las fotografías N° 96 al 108 contenidas en el Anexo II – Álbum Fotográfico del Informe N° 374-2013-OEFA/DS-MIN, las cuales

muestran diversas áreas y vistas del depósito de desmonte y evidencian la ausencia de piezómetros en el área³⁸:

- 86. De lo antes expuesto y de lo observado en las fotografías, se desprende que el titular minero no implementó los piezómetros correspondientes en el área donde se encuentra ubicado el depósito de desmonte de la zona El Diablo, en las coordenadas UTM WGS84 N 8320241, E 195989, conforme a lo previsto en su instrumento de gestión ambiental.

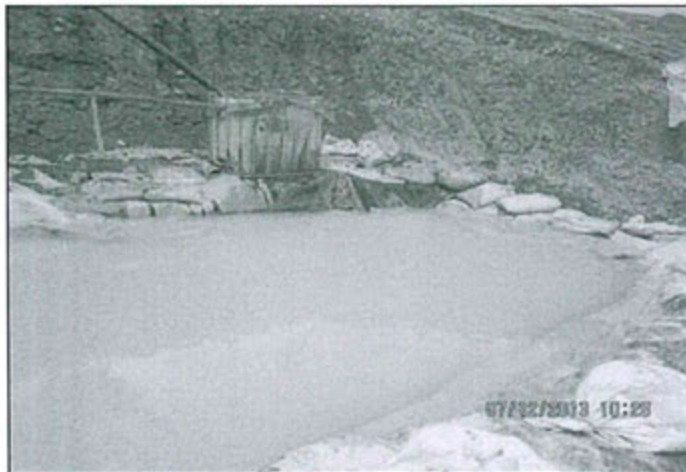
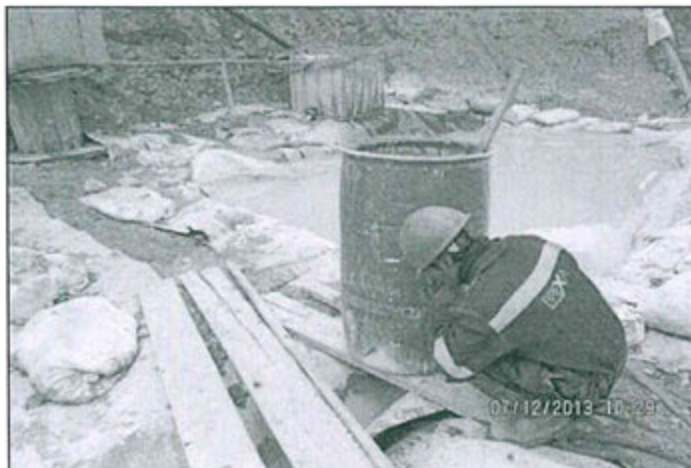
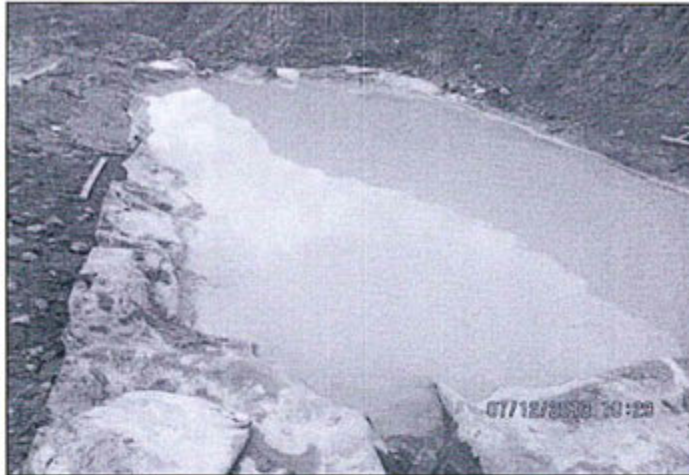
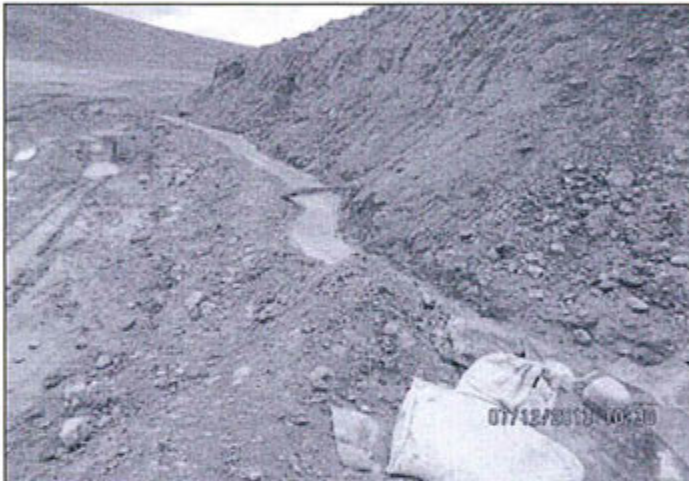
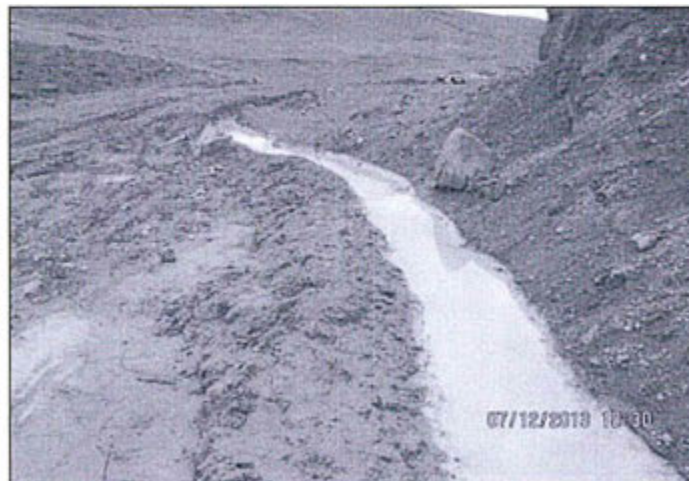
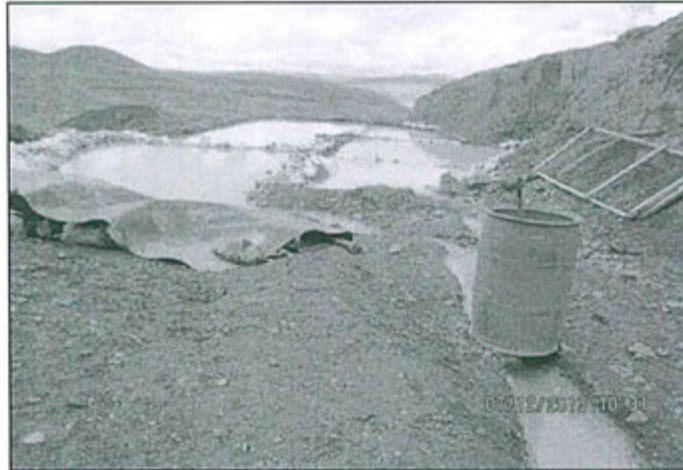
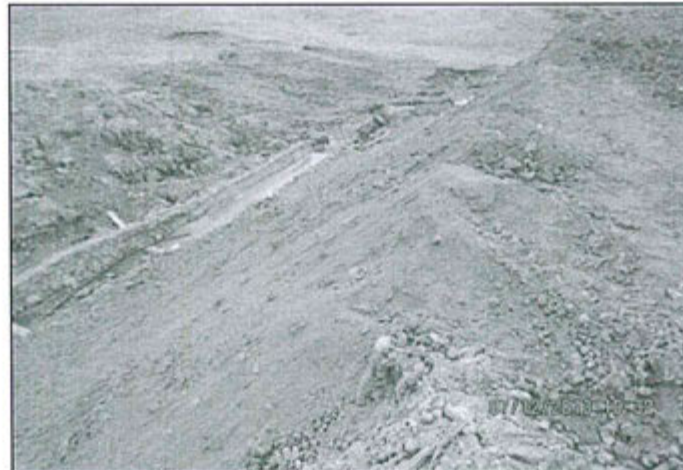
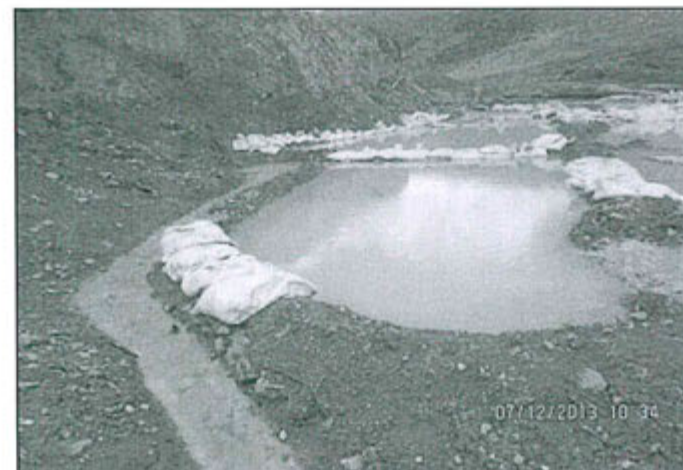
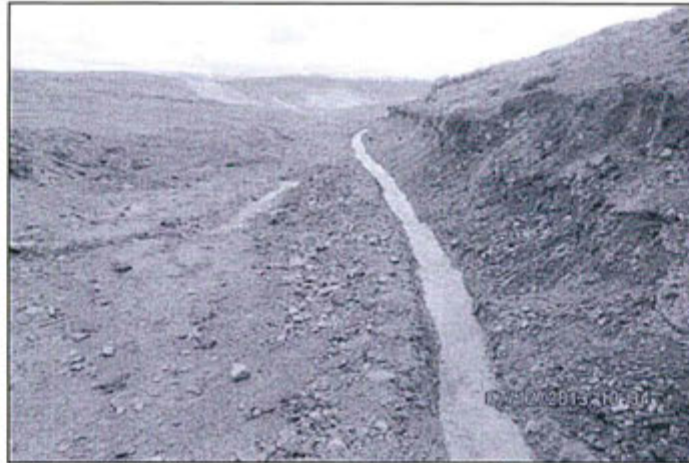
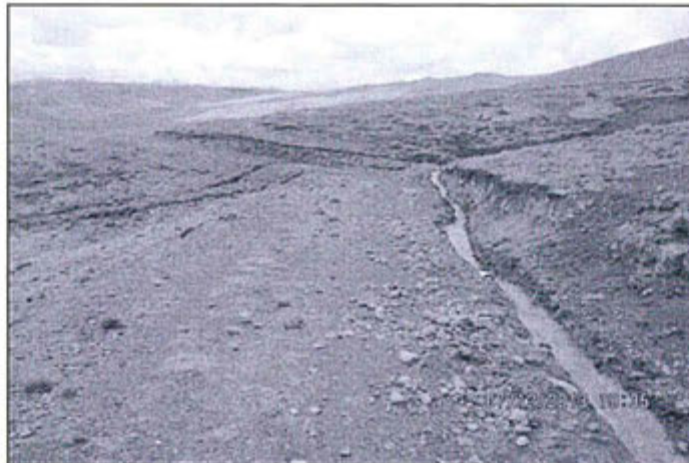
Efluentes provenientes de las pozas de la bocamina de la veta El Diablo

99. Dicha afirmación queda corroborada al revisar el Sistema Intranet del Minem, donde no se encuentra información que acredite la aprobación de algún punto de monitoreo de efluentes⁴³.
100. En atención a lo antes descrito, se desprende que el titular minero se comprometió en recircular y reutilizar las descargas de agua que se puedan generar en la Unidad Minera "Suyckutambo", no generándose ningún tipo de efluente (descarga cero).
- b) Hallazgos detectados durante la supervisión regular
101. Durante la Supervisión Regular 2013 se constató la existencia de tres (3) efluentes provenientes del nivel inferior de la bocamina de la veta Santa Úrsula, así como de las pozas de tratamiento y sedimentación de las aguas de la bocamina de la veta El Diablo; descargas que no se encontraban contempladas

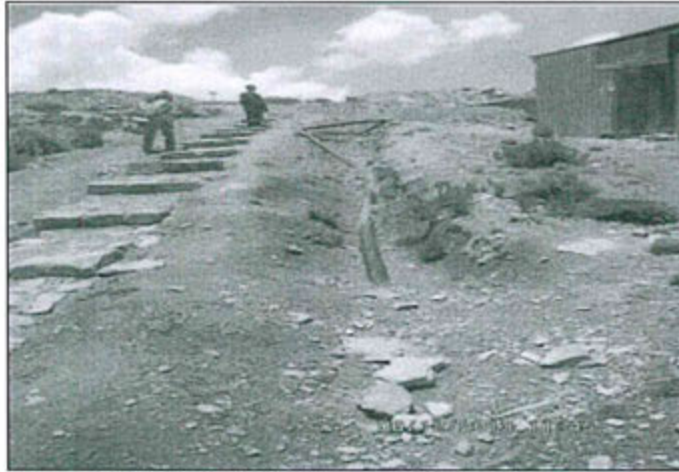
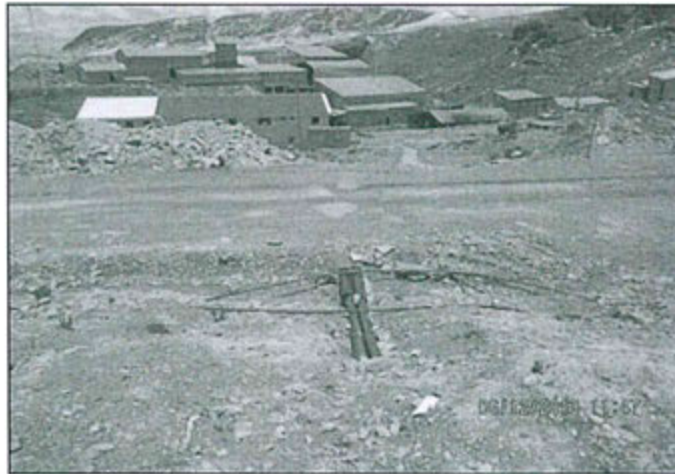
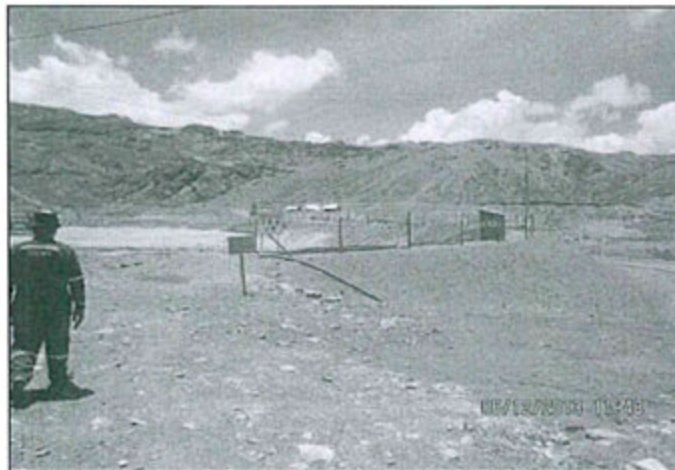
Fotografía N° 73: Tubería de conducción de relaves.

Fotografía N° 74: Tubería de conducción de relaves.

Fotografía N° 75: Tubería de conducción de relaves y depósito de relaves.

130. Al respecto, cabe precisar que toda operación de transporte de relaves debe contar con un sistema de contingencia (colección y drenaje de residuos) a lo largo de las tuberías que conducen relaves, a fin de evitar que, en caso de ruptura de las mismas, el relave drene directamente al ambiente. Ello, teniendo en cuenta que el relave, por sus características químicas, puede afectar negativamente a los componentes ambientales, al entrar en contacto con éstos.
131. En el presente caso, de la revisión de las fotografías presentadas por la Dirección de Supervisión, se observa que en caso de un posible derrame de relaves en la línea de conducción desde la planta concentradora hacia el depósito, dicho material podría entrar en contacto con el suelo adyacente y extenderse sin ningún control, toda vez que no existe ningún tipo de sistema de contingencia, tal como se muestra a continuación:

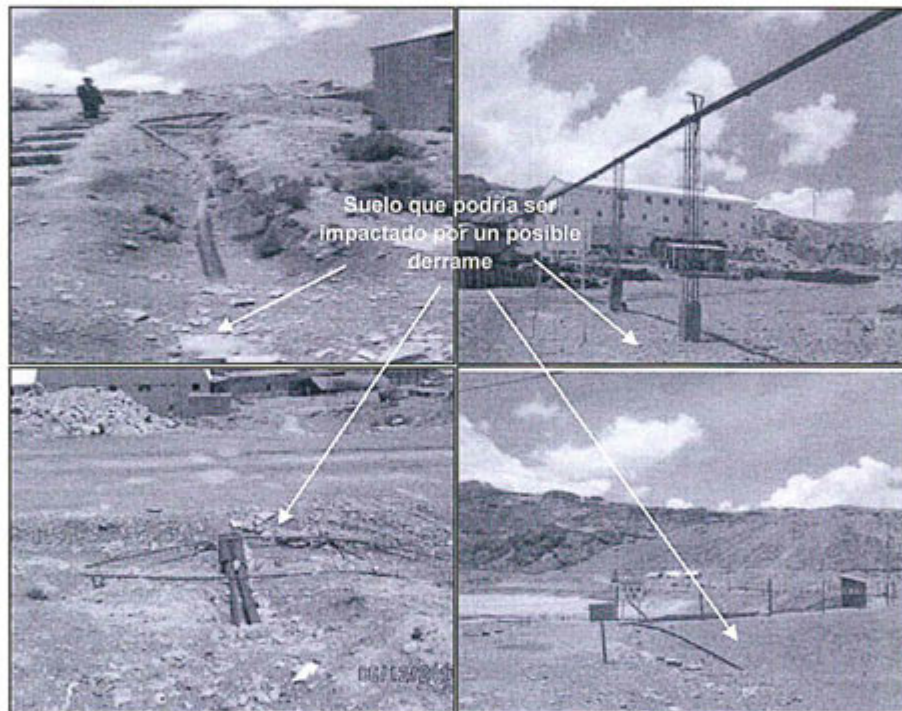
132. Cabe advertir que Brexia no ha presentado descargos para desvirtuar la presente imputación, solo ha presentado el cumplimiento de la medida correctiva propuesta por la Subdirección de Instrucción para subsanar el hecho detectado. En ese sentido, la presente imputación no ha sido desvirtuada por el titular minero.
133. Por lo antes expuesto y de acuerdo a lo actuado en el expediente, ha quedado acreditado que Brexia no implementó un sistema de contingencias para casos de posibles derrames en la línea de conducción de relaves desde la planta concentradora hacia el depósito de relaves. Dicha conducta configura una infracción administrativa a lo dispuesto en el Artículo 32° del RPAAMM, por lo que corresponde declarar la responsabilidad administrativa de Brexia en este extremo.

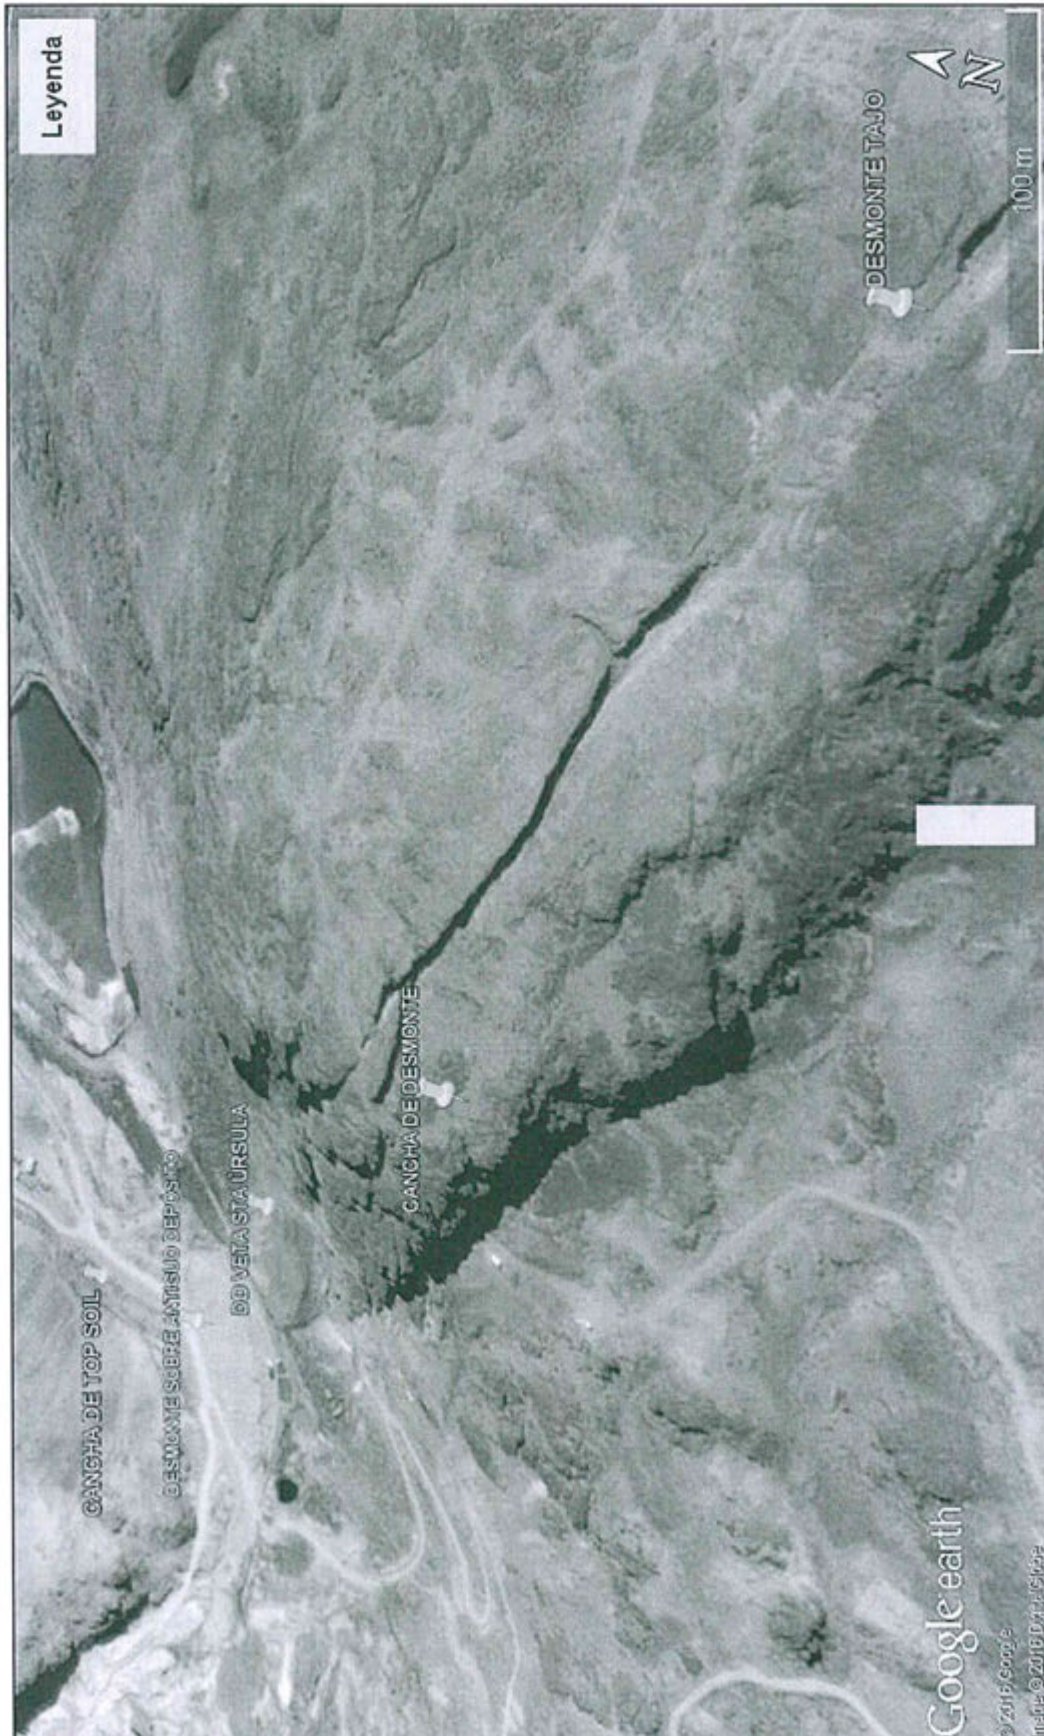
Anexo 1: Mapa de ubicación del desmonte dispuesto sobre el pasivo ambiental denominado antiguo depósito

- 59. En este punto cabe reiterar que los desmontes fueron encontrados entre el depósito de desmontes de las bocaminas de la veta Santa Úrsula y el depósito de top soil, específicamente frente a este último componente, en las coordenadas UTM WGS84 N 8331690, E 204235; mientras que los componentes declarados por Brexia como cancha de desmonte y desmonte en tajo abierto de la veta Santa Úrsula figuran distantes, tal como se muestra en el mapa del Anexo 1 de la presente resolución.
