**EXPEDIENTE N°** : 1693-2014-OEFA/DFSAI/PAS  
**ADMINISTRADO** : ARUNTANI S.A.C.<sup>1</sup>  
**UNIDAD MINERA** : TUCARI  
**UBICACIÓN** : DISTRITOS DE CARUMAS, PROVINCIA DE MARISCAL NIETO Y DEPARTAMENTO DE MOQUEGUA  
**SECTOR** : MINERÍA  
**MATERIAS** : COMPROMISOS AMBIENTALES  
MEDIDAS DE PREVENCIÓN Y CONTROL  
RESPONSABILIDAD ADMINISTRATIVA  
MEDIDA CORRECTIVA

**SUMILLA:** *Se declara la existencia de responsabilidad administrativa de Aruntani S.A.C., al haberse acreditado la comisión de las siguientes conductas infractoras:*

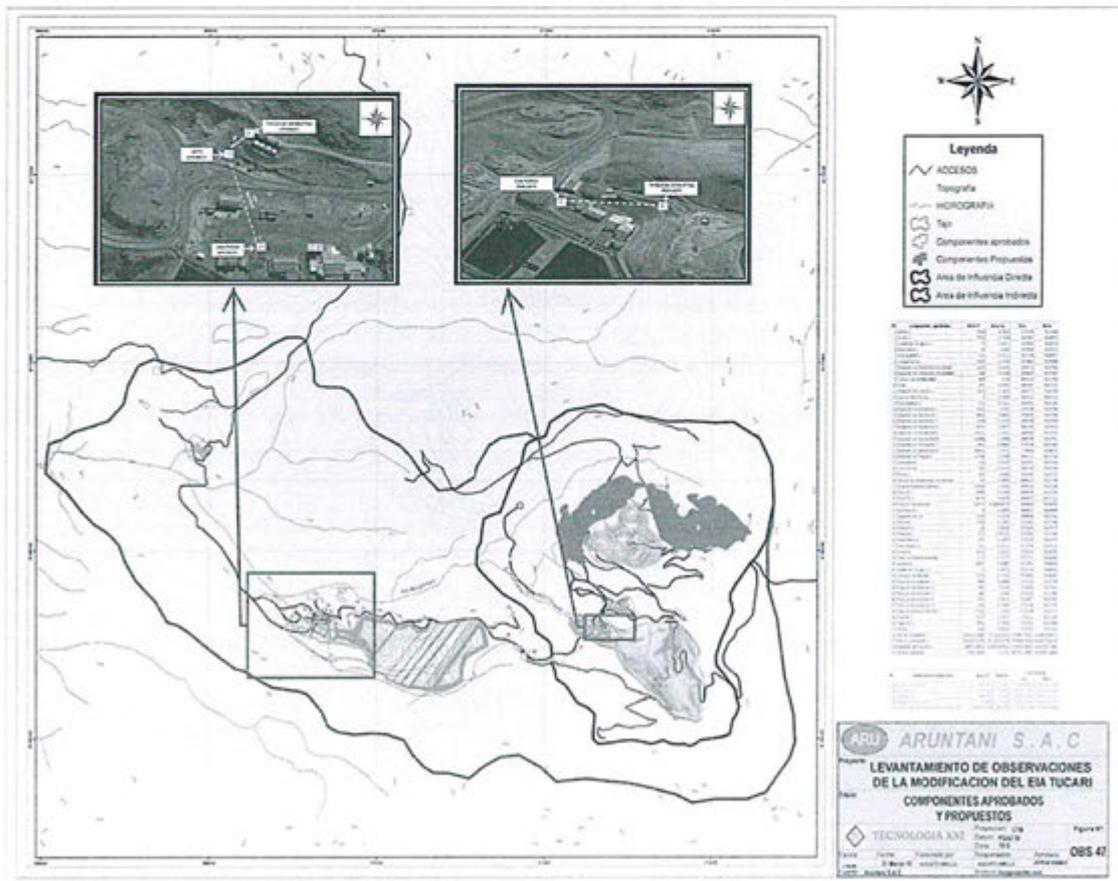
- 27. Adicionalmente, de la revisión del Plano denominado "Componentes Aprobados y Propuestos" del Anexo de la observación 47 del EIA del Proyecto de Ampliación Tucari, se advierte la ubicación de los tanques de abastecimiento de combustible aprobados en el EIA del Proyecto Tucari y el EIA del Proyecto de Ampliación Tucari, conforme se observa a continuación:

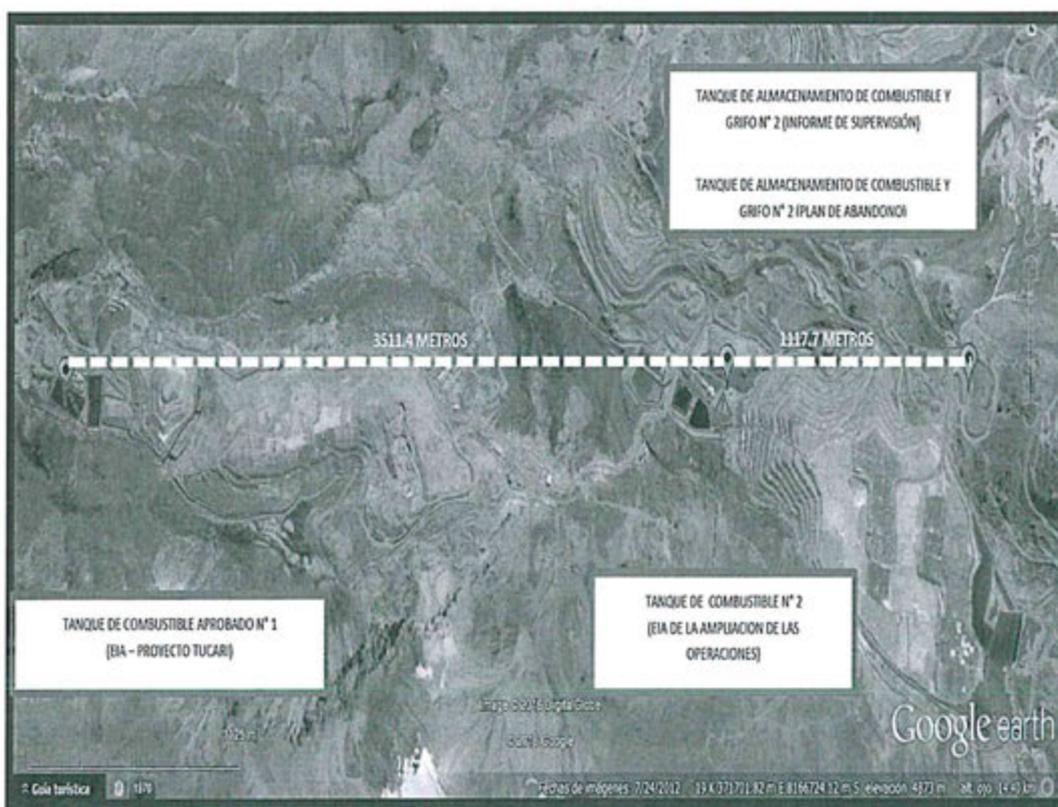
39. Aruntani manifiesta que se debe considerar las nuevas instalaciones del Grifo N° 1 y Grifo N° 2 como componentes de la Unidad Minera Tucari, toda vez que cuentan con la aprobación del Plan de Abandono Parcial mediante Resolución Directoral N° 223-2015-MEM/DGAAM.
40. En relación a lo anterior, es pertinente indicar que el grifo del Plan de Abandono Parcial de Instalaciones de Almacenamiento de Combustible Líquidos Grifo N° 2 – Tucari se encuentra ubicado en las coordenadas UTM WGS 84: 8 166 766 N y 373 749 E.
41. Para un mayor entendimiento, se puede identificar su ubicación en el siguiente plano:

42. De lo antes citado, se advierte que la ubicación del Grifo N° 2 detectado durante la Supervisión Especial 2013 – I corresponde a la misma instalación contemplada en el Plan de Abandono Parcial antes referido.

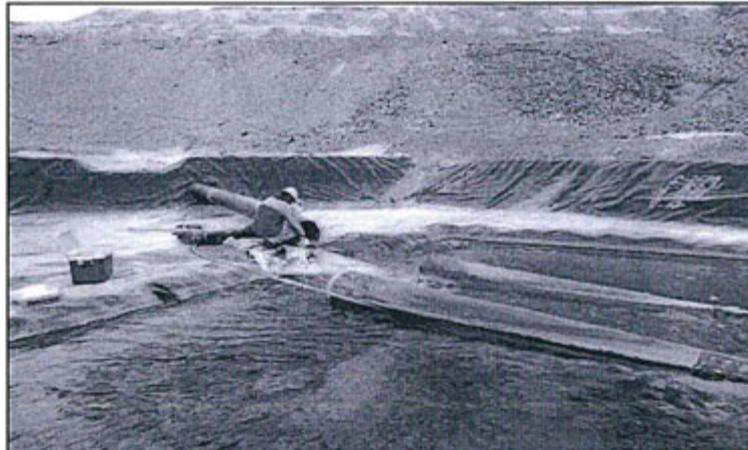
Fotografía N° 20.- Toma de muestra en la poza de captación de agua cianurada del lado Norte del PAD N° 3 (Muestra M-01).

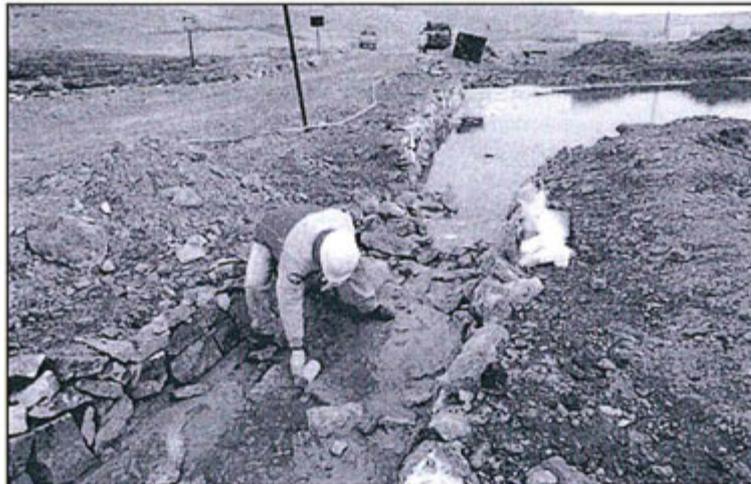
Fotografía N° 21.- En la foto se observa a personal de OEFA realizando la toma de muestra de agua en el ingreso a la poza de sedimentación(Muestra M-02).

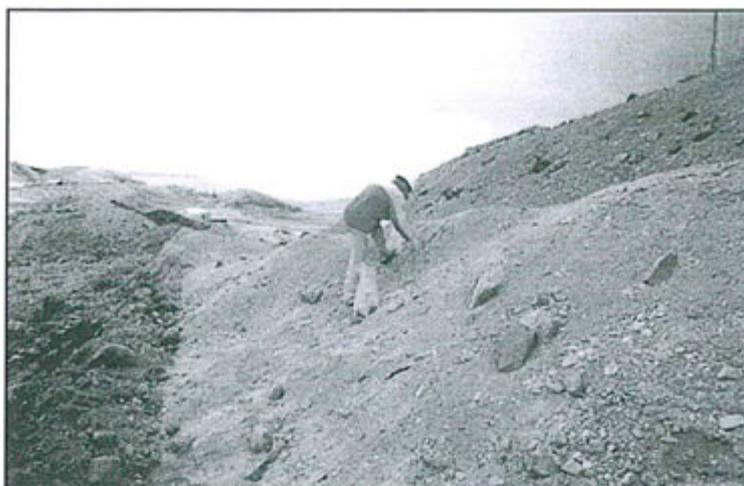
Fotografía N° 23.- Toma de muestras de suelo en el punto M-Sue-02, correspondiente a suelo removido no alterado con el rebalse de agua cianurada.

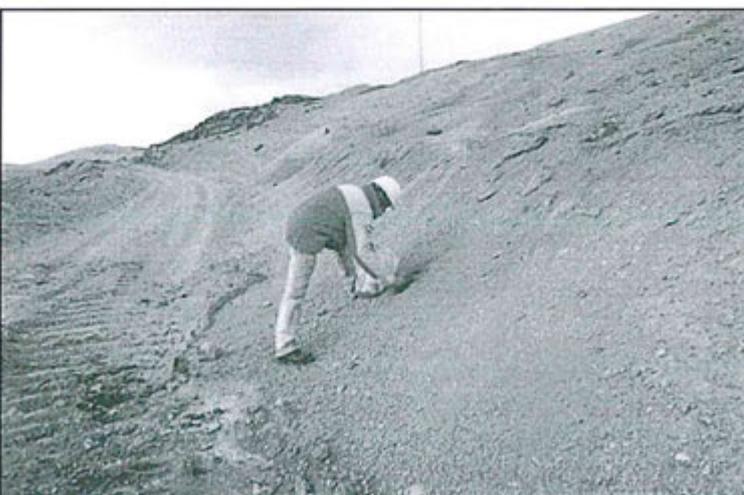
Fotografía N° 25.- Toma de muestras de suelo en el punto MSUE-04, correspondiente a suelo removido no alterado con el rebalse de agua cianurada.

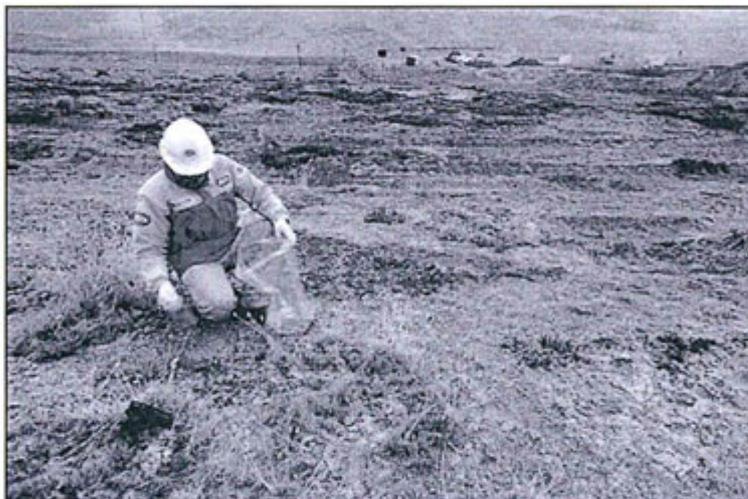
Fotografía N° 27.- Toma de muestras de suelo en el punto MSUE-06, correspondiente a suelo natural con presencia de pastos, cerca a la poza de sedimentación final.
