**Tribunal de Fiscalización Ambiental
Sala Especializada en Minería y Energía**

RESOLUCIÓN N° 037-2017-OEFA/TFA-SME

EXPEDIENTE N° : 890-2013-OEFA/DFSAI/PAS
PROCEDENCIA : DIRECCIÓN DE FISCALIZACIÓN, SANCIÓN Y APLICACIÓN DE INCENTIVOS
ADMINISTRADO : DOE RUN PERÚ S.R.L. EN LIQUIDACIÓN EN MARCHA
SECTOR : MINERÍA
APELACIÓN : RESOLUCIÓN DIRECTORAL N° 1719-2016-OEFA/DFSAI

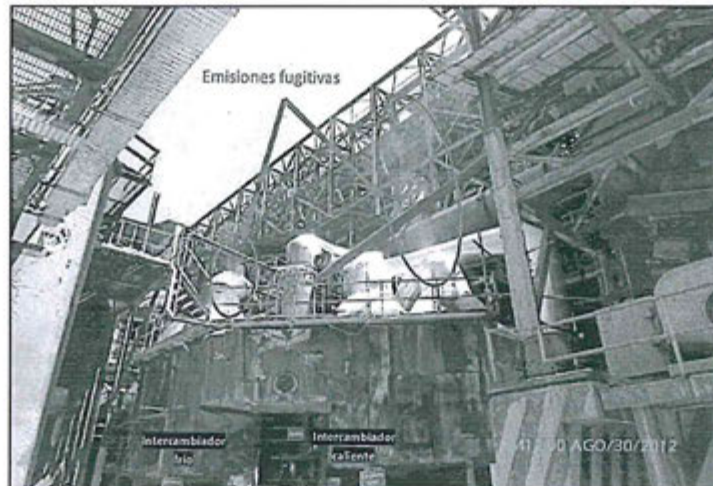
38. Lo indicado por la DS en el Cuadro N° 3, se complementa con las fotografías N° 7, 8, 9, 10 y 11 contenidas en los Informes de Supervisión⁸³, en la cual en la fotografía N° 10 se aprecia las emisiones fugitivas de gases:

Hallazgo N° 1: Fotografía N° 10: Se observó en los manholes, emisiones fugitivas que salen por las bridas. Esto se encuentra en el intercambiador caliente y frío del Convertidor Catalítico de la planta de ácido sulfúrico de Zinc.

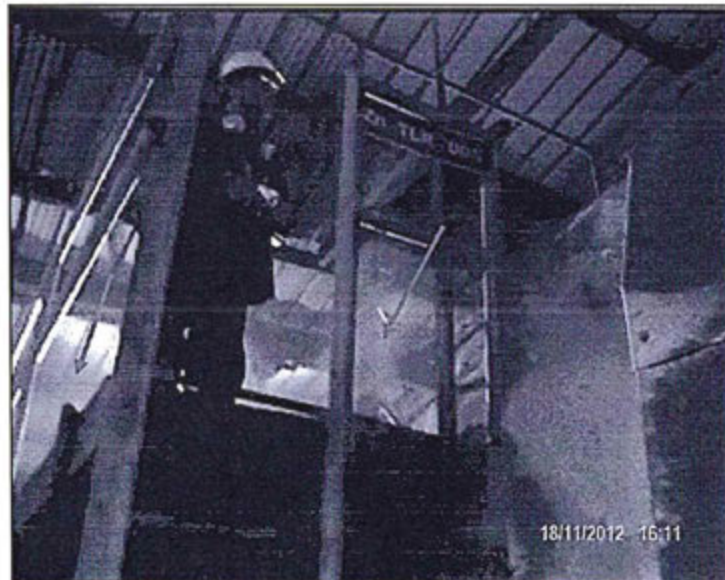
88. La observado por la DS se complementa con las fotografías N° 7 y 8 contenidas en los Informes de Supervisión¹⁸⁴, en las cuales se aprecia emisiones fugitivas de gases, como se constata de la fotografía N° 8:

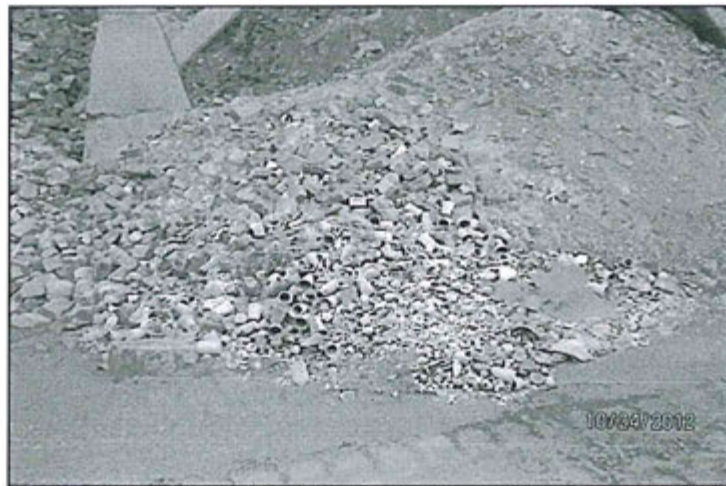
192. Lo detectado por la DS se complementa con la fotografía N° 88 contenida en los Informes de Supervisión²⁶⁴, en la que se aprecia restos de residuos sólidos sobre el suelo.

Hallazgo 72: Fotografía N° 88: Copelas y escorificadores dispuestos sobre suelo natural y donde no existen estructuras hidráulicas

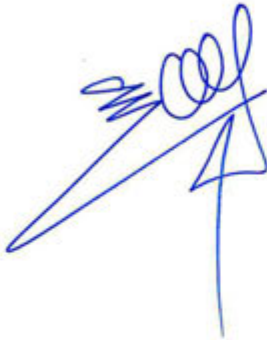
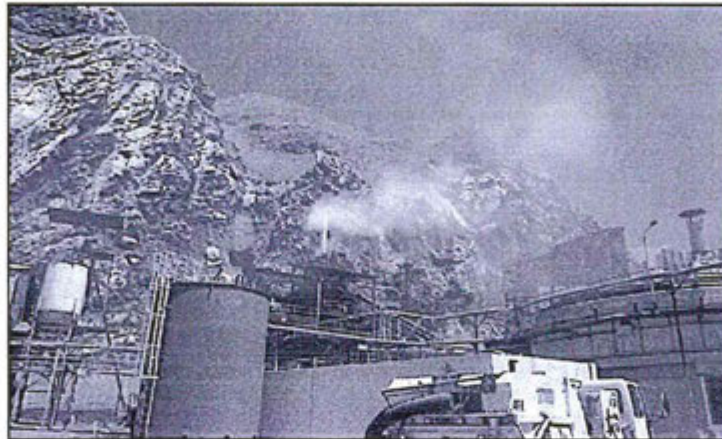
provenientes de las instalaciones del CMLO. En la fotografía N° 51 se advierte la emisión de gases de una chimenea:

Hallazgo 75: Fotografía N° 51: Emisiones de gases de combustión por la chimenea instalada cerca al horno Kiln

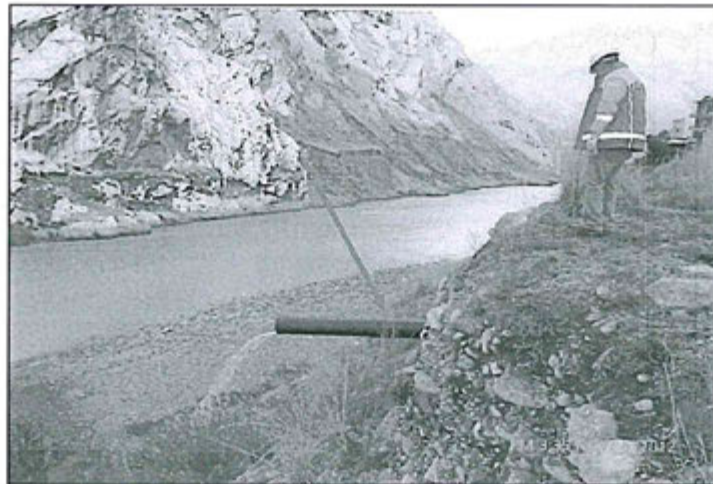
253. Lo observado por la DS se complementa con las fotografías N^{os} 105 y 106 contenidas en los Informes de Supervisión³⁰². En la fotografía N^o 105 se corrobora una tubería que descarga un efluente:

Hallazgo 79: Fotografía N^o 105: Parte baja del campamento SUDETE, donde existe una tubería de 8" de diámetro, por donde se descargan aguas al río Mantaro, sin contar con la autorización de la autoridad competente.
