EXPEDIENTE N° : 1108-2014-OEFA/DFSAI/PAS
ADMINISTRADO : COMPAÑÍA MINERA AURÍFERA SANTA ROSA S.A.¹
UNIDAD MINERA : SANTA ROSA
UBICACIÓN : DISTRITO DE ANGASMARCA, PROVINCIA DE SANTIAGO DE CHUCO, DEPARTAMENTO DE LA LIBERTAD
SECTOR : MINERÍA
MATERIA : LÍMITES MÁXIMOS PERMISIBLES
RESPONSABILIDAD ADMINISTRATIVA
ARCHIVO
REINCIDENCIA

SUMILLA: *Se declara la responsabilidad administrativa de Compañía Minera Aurífera Santa Rosa S.A. al haberse acreditado en el presente procedimiento administrativo sancionador el incumplimiento del límite máximo permisible con respecto al parámetro potencial de Hidrógeno (pH) obtenido en el punto de descarga identificado como QD (V-3), efluente industrial que corresponde al efluente Columna Quebrada Desaguadero (coordenadas UTM WGS84 0829576 E y 9104540 N); conducta que infringe lo dispuesto en el Artículo 4° de la Resolución Ministerial N° 011-96-EM/VMM que aprueba los Límites Máximos Permisibles para Efluentes Líquidos Minero – Metalúrgicos.*

Lima, 20 de enero del 2017

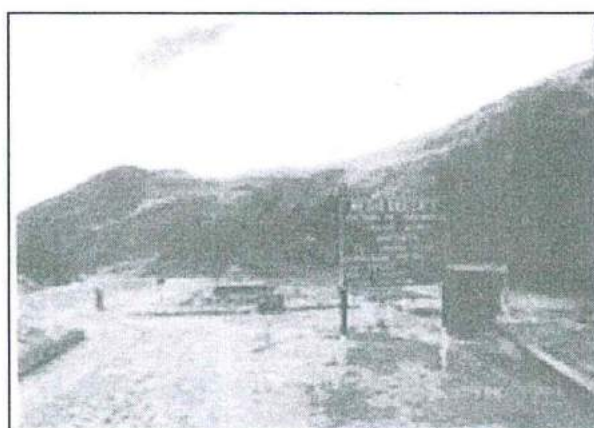
82. Finalmente, Comarsa alega que no existen efluentes en la zona de Desaguadero debido a que las aguas del tanque de 25 m³ es bombeada al sistema de tratamiento Santuario, donde son vertidas al ambiente en el punto autorizado por la Autoridad Nacional del Agua, tal como se observa en las fotografías adjuntas a su escrito de descargos.
83. Al respecto, de la revisión de los medios probatorios presentados por el titular minero, no es posible determinar que durante la supervisión ambiental las aguas contenidas en el tanque de 25 m³ eran derivadas al sistema de tratamiento Santuario antes de ser vertidas al ambiente. En efecto, de la revisión de la fotografía presentada por el titular minero, se observa que la misma es reciente y, adicionalmente, no muestra un sistema de derivación del efluente Columna Quebrada Desaguadero hacia el sistema de tratamiento Santuario:

98. En tal sentido, lo alegado por el administrado no desvirtúa el hecho detectado durante la supervisión ambiental, toda vez que no es posible determinar que durante la supervisión ambiental existía un sistema de derivación del efluente Columna Quebrada Desaguadero hacia el sistema de tratamiento Santuario.
99. En consecuencia, de la revisión de los medios probatorios contenidos en el expediente, ha quedado acreditada la responsabilidad administrativa de Comarsa, toda vez que el efluente proveniente de la Columna Quebrada Desaguadero que descargaba a la quebrada Ucumal no cumplió con los LMP para efluentes minero – metalúrgicos.

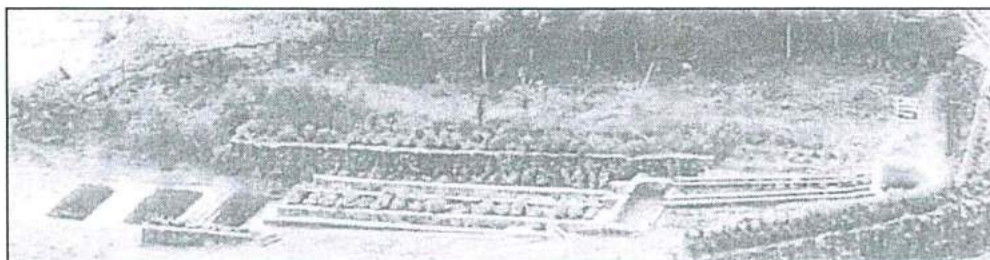
Planta de tratamiento Wetland"

El sistema de tratamiento de aguas ácidas – Wetland, se encuentra en la zona de la quebrada Desaguadero, ubicada en el margen derecho del río Ucumal. Esto en el paraje Pampa Larco del distrito de Angasmarca, provincia de Santiago de Chuco, departamento de La Libertad.

- 112. Sin embargo, Comarsa alega que dicho sistema no recibe las aguas provenientes de la columna Quebrada Desaguadero, toda vez que no está en funcionamiento. En ese orden de ideas, Comarsa afirma que dichas aguas son en realidad derivadas al sistema de tratamiento Santuario antes de ser vertidas
