EXPEDIENTE : N° 1125-2013-OEFA/DFSAI/PAS
ADMINISTRADO : PLUSPETROL NORTE S.A.
UNIDAD PRODUCTIVA : LOTE 8
UBICACIÓN : DISTRITO DE TROMPETEROS, PROVINCIA Y
DEPARTAMENTO DE LORETO
SECTOR : HIDROCARBUROS LÍQUIDOS
MATERIA : PROGRAMAS DE MANTENIMIENTO
MEDIDAS PREVENTIVAS
ÁREA ESTANCA
RESPONSABILIDAD ADMINISTRATIVA
MEDIDAS CORRECTIVAS

SUMILLA: *Se declara la responsabilidad administrativa de Pluspetrol Norte S.A. por lo siguiente:*

Lima, 20 de enero del 2017

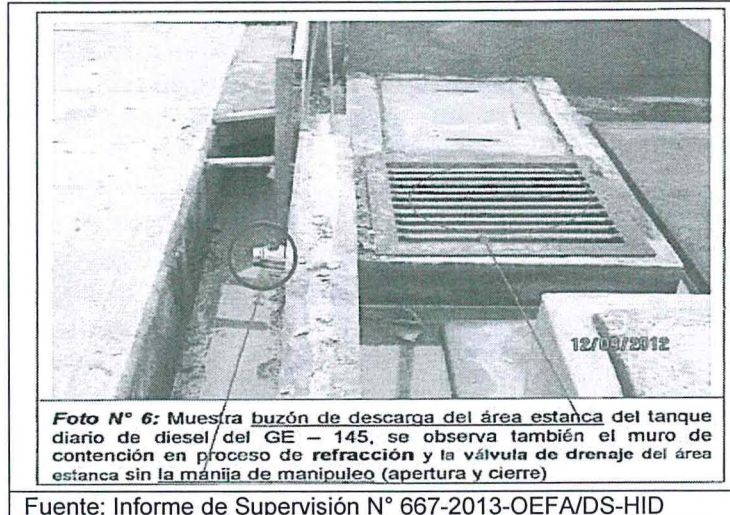
Fuente: Informe de Supervisión N° 667-2013-OEFA/DS-HID

- (i) La causa principal del derrame fue la falla del diafragma de la electroválvula¹⁴, lo que hizo que ésta se mantenga abierta y el tanque diario continúe recibiendo diésel por vasos comunicantes¹⁵ (gravidad) desde el tanque de almacenamiento. Asimismo, el referido tanque diario no contaba con un sistema de alarma sonora para el control de alto y bajo nivel.
- (ii) La Dirección de Supervisión advirtió que la falla del diafragma de la electroválvula no ocurre repentinamente, sino que dicha situación se genera a través del tiempo y pudo detectarse mediante la ejecución de labores de mantenimiento. Ello consta en el Informe Técnico Acusatorio, de acuerdo a lo siguiente:

“34. Cabe precisar que la falla del diafragma de la electroválvula no ocurre de un día para otro, en otras palabras, ello se genera a través del tiempo, y no repentinamente como para que el administrado pueda eximirse de responsabilidad. Ello pudo detectarse a través del mantenimiento.”

- (iii) El muro de contención (dique) del área estanca del tanque diario presentaba fisuras, lo cual provocó que el diésel del área estanca fugara hacia el canal pluvial y de ésta a la laguna adyacente a la Central Eléctrica de la Batería
- (iv) La válvula del drenaje del área estanca del tanque diario se encontraba abierta, lo cual no permitió que el diésel se quedara confinado en el área estanca del tanque diario. Cabe precisar que la válvula no contaba con su manija, lo cual no permitía abrir o cerrar la misma.
- (v) La falla del diafragma de la electroválvula, el dique de contención en mal estado y la falta de manija de cierre de la válvula, son situaciones que hubieran podido ser detectadas y corregidas oportunamente mediante la
