EXPEDIENTE N° : 1095-2013-OEFA/DFSAI/PAS
 ADMINISTRADO : ARUNTANI S.A.C.¹
 UNIDAD MINERA : ARASI
 UBICACIÓN : DISTRITO DE OCUVIRI, PROVINCIA DE LAMPA,
 DEPARTAMENTO DE PUNO
 SECTOR : MINERÍA
 MATERIAS : MEDIDAS DE PREVISIÓN Y CONTROL
 INCUMPLIMIENTO DE COMPROMISO AMBIENTAL
 BOFEDALES
 PUNTOS DE CONTROL
 LÍMITES MÁXIMOS PERMISIBLES
 RESPONSABILIDAD ADMINISTRATIVA
 MEDIDAS CORRECTIVAS
 ARCHIVO
 REINCIDENCIA

SUMILLA: Se declara la existencia de responsabilidad administrativa de Aruntani S.A.C. al haberse acreditado la comisión de las siguientes infracciones:

Lima, 31 de enero del 2017

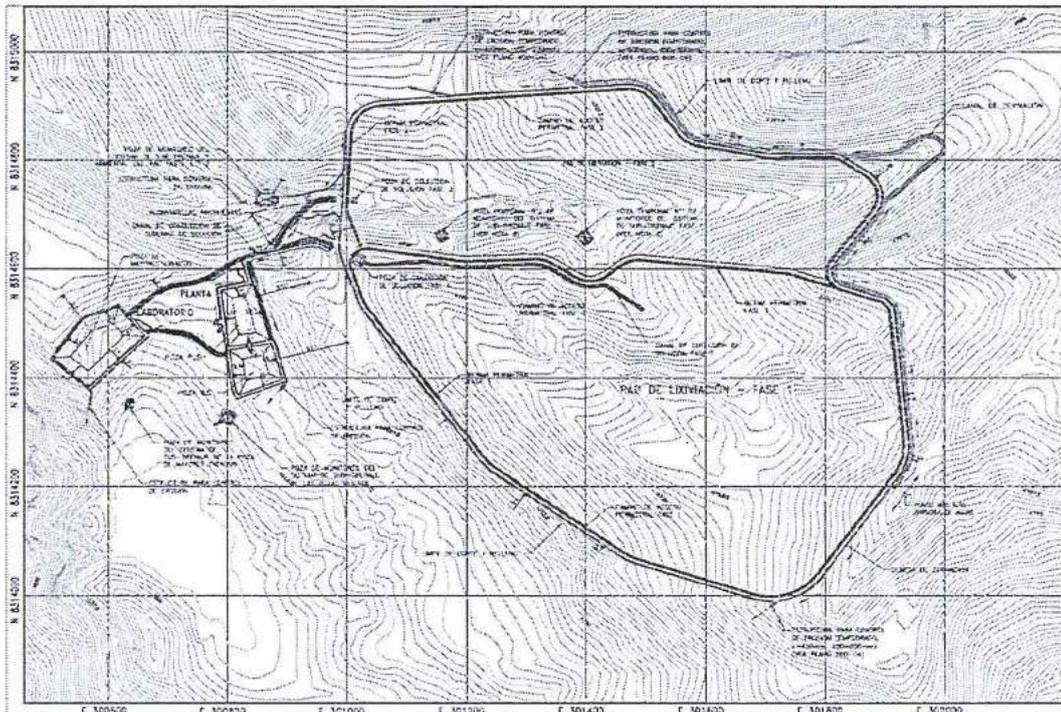
31. De lo citado precedentemente, se desprende que Aruntani asumió como compromiso construir caminos de acceso y canales de derivación entre las estaciones 0+800.0 y 1+1600.0 de la Fase 1 del Pad de lixiviación Andrés y entre las estaciones 0+460.0 y 1+465.9 de la Fase 2, con el objetivo de manejar el agua de escorrentía superficial, tal como se aprecia en el plano “Arreglo General – Pad de Lixiviación”:

32. En este sentido, si bien el EIA de Arasi estableció como compromiso la construcción de canales de derivación entre las estaciones 0+800.0 y 1+1600.0 de la Fase 1 del Pad de Lixiviación Andrés y entre las estaciones 0+460.0 y 1+465.9 de la Fase 2, durante las operaciones de la Concesión de Beneficio Andrés se observó el escurrimiento de las aguas de escorrentía aguas debajo de dicho Pad y hacia el canal de coronación del bofedal.

33. Por tal motivo, al ser responsabilidad del titular minero implementar medidas necesarias a fin de evitar e impedir que la actividad minera cause o pueda causar efectos adversos en el ambiente, este debió impermeabilizar los canales de coronación existentes en la parte baja del Pad de lixiviación Andrés, con el fin de evitar la infiltración de las aguas, su discurrir hasta el bofedal ubicado aguas abajo y la erosión del suelo.

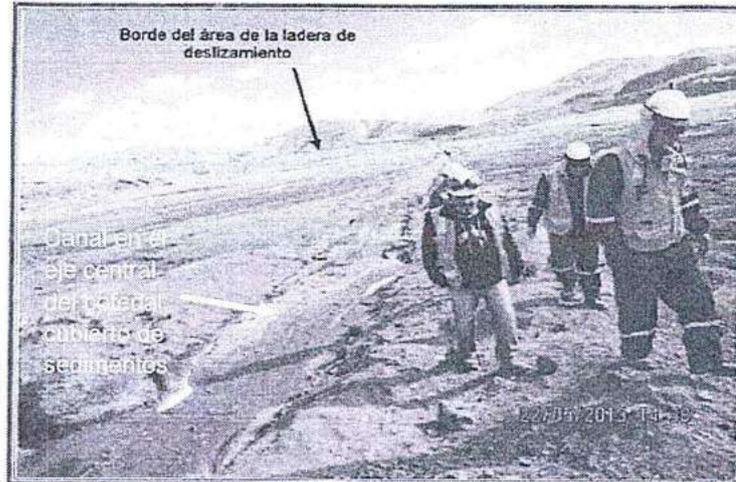
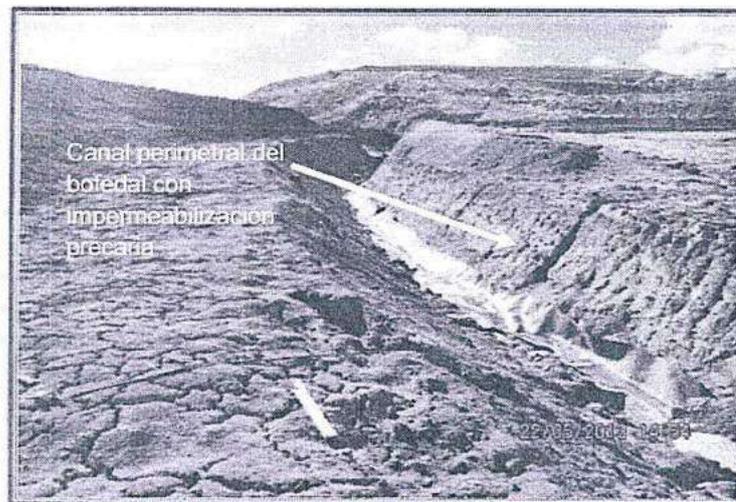
43. Por consiguiente, de lo señalado anteriormente y de las fotografías adjuntas se puede concluir que Aruntani no adoptó medidas para prevenir o impedir un manejo inadecuado de las aguas de escorrentía aguas abajo del Pad de Lixiviación Andrés, de las vías de acceso a este y de la planta de procesos Andrés, por no contar con canales de coronación impermeabilizados; dicho manejo inadecuado causó efectos adversos en el bofedal ubicado aguas abajo del referido Pad, toda vez que dichas aguas eran derivadas hacia un canal perimetral en el lado noroeste del mismo (tirante hidráulico para derivar las aguas de escorrentía al río Chacapalca) y un canal en el eje central, lo que generó la infiltración y el drenaje de agua del humedal.

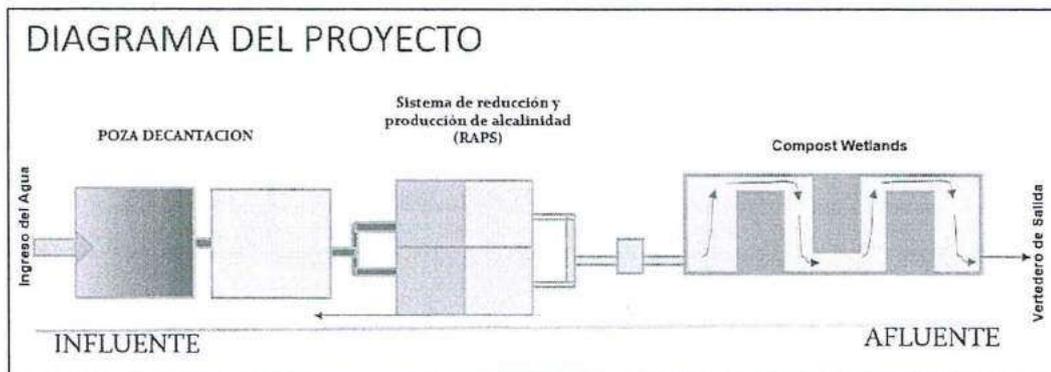
96. Bajo este contexto, el Anexo del levantamiento de la Observación 36 de la Modificación del EIA de Arasi presenta el diagrama del sistema Wetland que Aruntani debió implementar en la zona del Tajo Jessica de la Unidad Minera "Arasi", el cual contiene pozas de decantación, un sistema de reducción y producción de alcalinidad (RAPS) y el Compost Wetlands, tal como se observa a continuación:

98. Sin embargo, durante la Supervisión Regular 2013 se evidenció que el sistema Wetland no había sido implementado, toda vez que el titular minero no construyó las pozas de decantación, el sistema de reducción y producción de alcalinidad y el Compost Wetlands, de conformidad con el cronograma y las especificaciones técnicas aprobadas en la Modificación del EIA de Arasi.
99. Adicionalmente a ello, cabe señalar que la Dirección de Supervisión sí detectó la existencia de aguas de infiltración proveniente del Tajo y del Depósito de Desmontes Jessica, las cuales ingresaban a una poza de sedimentación y, posteriormente, se descargaban al curso natural de agua. Dicha medida se realizaba en tanto que aún no se había implementado el sistema Wetland, tal como se evidencia en las vistas fotográficas N° 42 y 43 del Informe de Supervisión que se muestran a continuación:

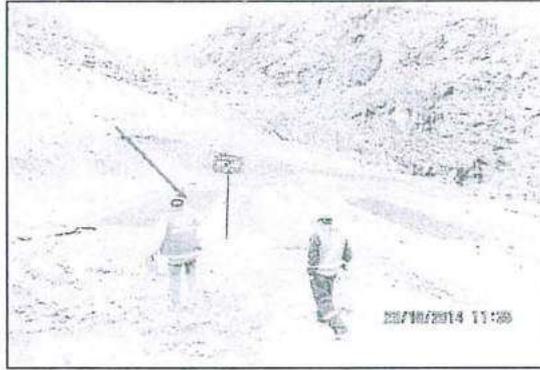
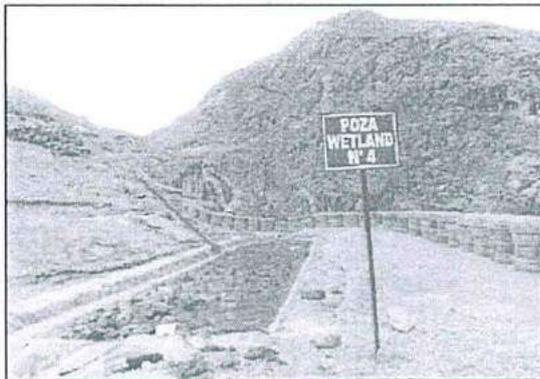
107. En el presente caso, de la revisión del Informe N° 269-2015-OEFA/DS-MIN del 2 de octubre del 2015, el cual contiene, entre otros, los resultados de las supervisiones regulares realizadas en la Unidad Minera "Arasi" del 21 al 24 de octubre del 2014, se observa que el titular minero instaló en la parte baja del depósito de desmontes Jessica, tres (3) pozas de sedimentación impermeabilizadas con geomembrana, en las cuales se realiza el tratamiento de las aguas de subdrenaje del tajo Jessica para luego derivarlas hacia un sistema wetland antes de su vertimiento al ambiente, tal como se muestra en los siguientes medios probatorios³⁵:

108. En este sentido, se evidencia que Aruntani ha realizado acciones ulteriores con el fin de cumplir con la obligación materia de la conducta infractora detectada durante la Supervisión Regular 2013, toda vez que cuenta con sus sistema wetland para el tratamiento de sus vertimientos antes de ser descargados al ambiente.

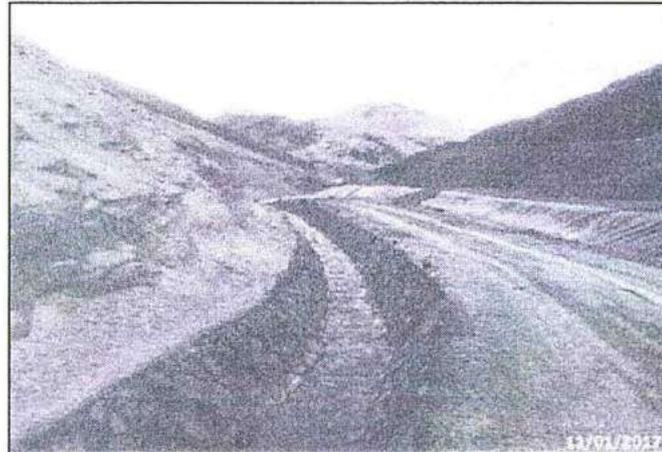
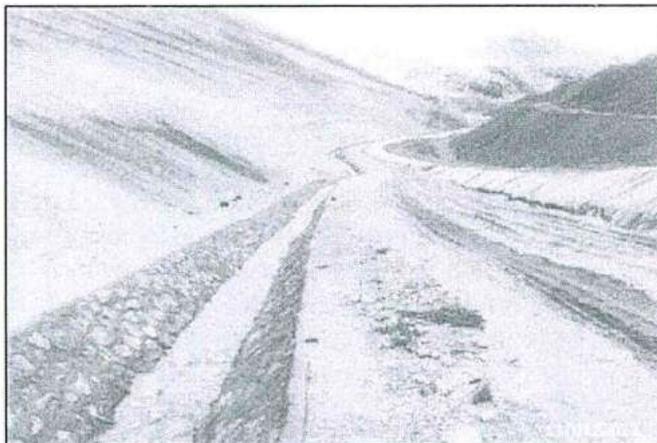
144. No obstante, de la revisión del escrito del 16 de enero del 2017, presentado por Aruntani al OEFA, se observa que el canal de coronación del Pad de lixiviación Jessica se encuentra impermeabilizado con mampostería, tal como se muestra en el siguiente medio probatorio⁴⁴:

145. En este sentido, se evidencia que Aruntani ha realizado acciones posteriores con el fin de cumplir con la obligación materia de la conducta infractora detectada durante la Supervisión Regular 2013, toda vez que los canales de coronación del Pad de Lixiviación Jessica se encuentran impermeabilizados con mampostería.

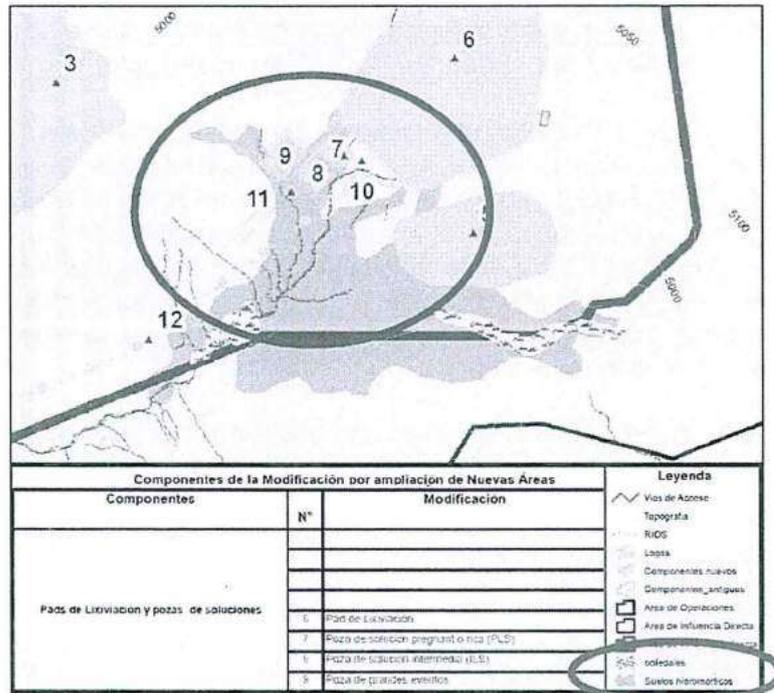
Zona Jessica de la Unidad Minera "Arasi"

151. De esta manera, en el Anexo del levantamiento de la Observación N° 66 de la Modificación del EIA de Arasi, el titular minero presentó un plano que muestra que en la zona Jessica, las pozas PLS e ILS y de grandes eventos se ubican en las proximidades de un río de la quebrada Luchusani y sobre suelos hidromórficos⁴⁸.

152. De este modo, la Dirección de Fiscalización verifica que el titular minero estableció en su instrumento de gestión ambiental, aprobado por el Ministerio de Energía y Minas, que el área donde se ubican las pozas PLS e ILS y de grandes eventos en la zona Jessica cuenta con "suelos hidromórficos" o áreas de inundaciones estacionales.

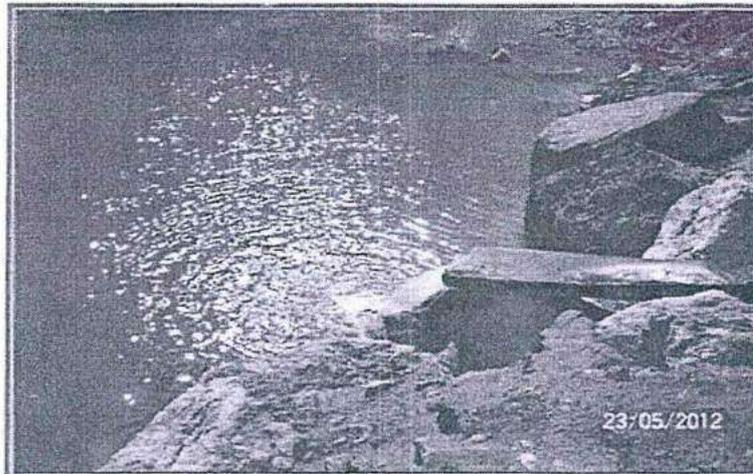
Fotografía N° 237: Estación ESP-9 Subdrenaje Botadero de Desmonte N° 1: Agua proveniente de la poza de sedimentación que colecta las aguas de subdrenaje del Botadero de Desmonte N° 1. La poza de sedimentación está ubicada al pie del Botadero cruzando la vía de acceso a Arasi.

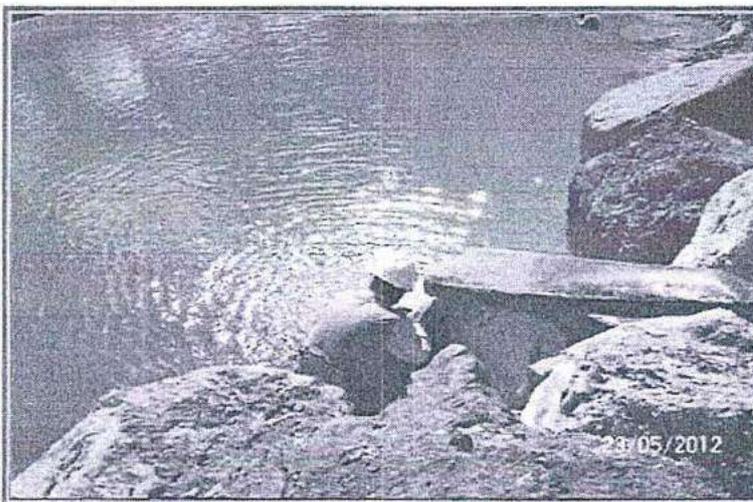
Fotografía N° 238: Estación ESP-9 Subdrenaje Botadero de Desmonte N° 1: Agua proveniente de la poza de sedimentación que colecta las aguas de subdrenaje del Botadero de Desmonte N° 1. La poza de sedimentación está ubicada al pie del Botadero cruzando la vía de acceso a Arasi.

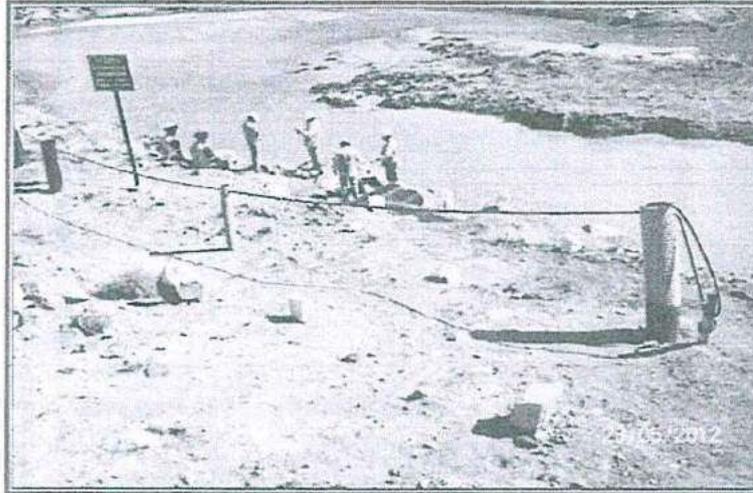
Fotografía N° 239: Estación ESP-9 Subdrenaje Botadero de Desmonte N° 1: Agua proveniente de la poza de sedimentación que colecta las aguas de subdrenaje del Botadero de Desmonte N° 1. La poza de sedimentación está ubicada al pie del Botadero cruzando la vía de acceso a Arasi.

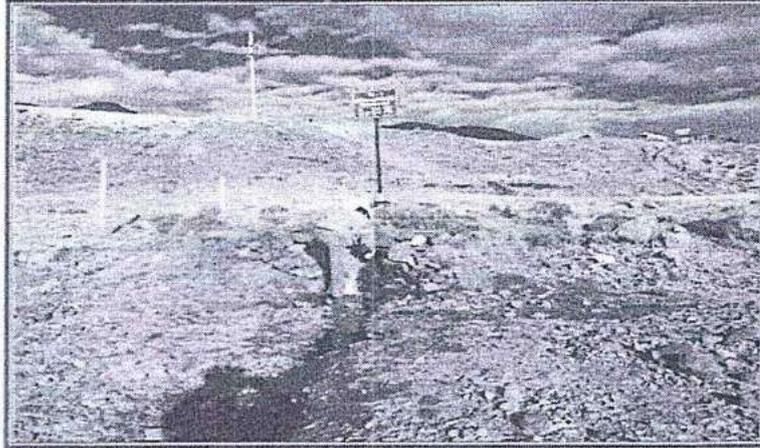
Fotografía N° 180: Punto de control del Efluente T1-01. Ubicado próximo al río Chacapaica, corresponde a la descarga de agua residual doméstica tratada de la planta de tratamiento ubicada cerca al campamento (Zona Baja).

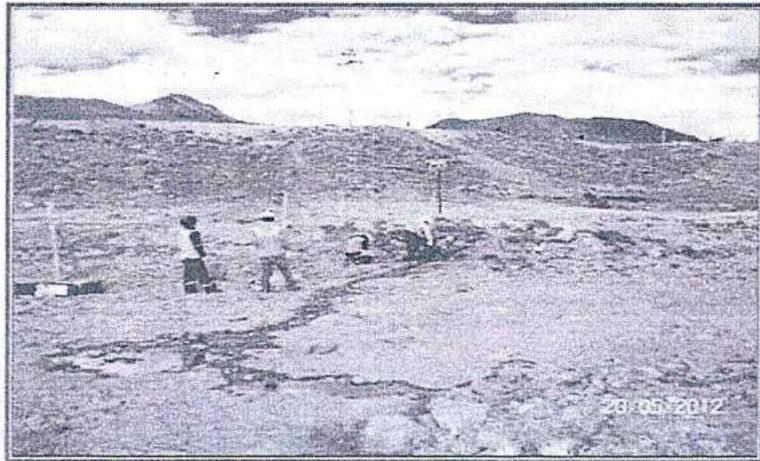
Fotografía N° 234: Estación TL-1 Efluente de la Planta de Tratamiento de Agua Residual Doméstica Campamento y Oficinas; Descarga de agua residual doméstica tratada Zona Baja.

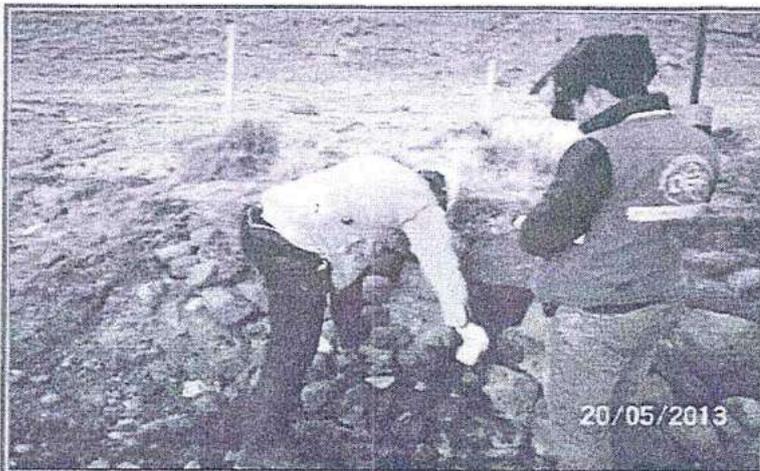
Fotografía N° 235: Estación TL-1 Efluente de la Planta de Tratamiento de Agua Residual Doméstica Campamento y Oficinas; Descarga de agua residual doméstica tratada Zona Baja.

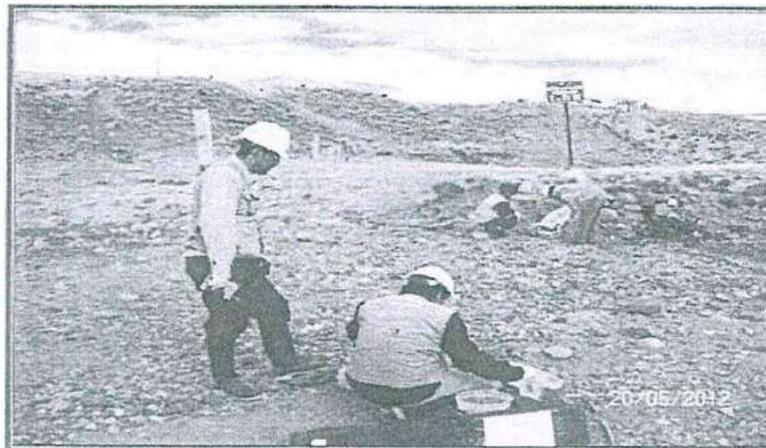
Fotografía N° 238: Estación TL-1 Efluente de la Planta de Tratamiento de Agua Residual Doméstica Campamento y Oficinas; Descarga de agua residual doméstica tratada Zona Baja.

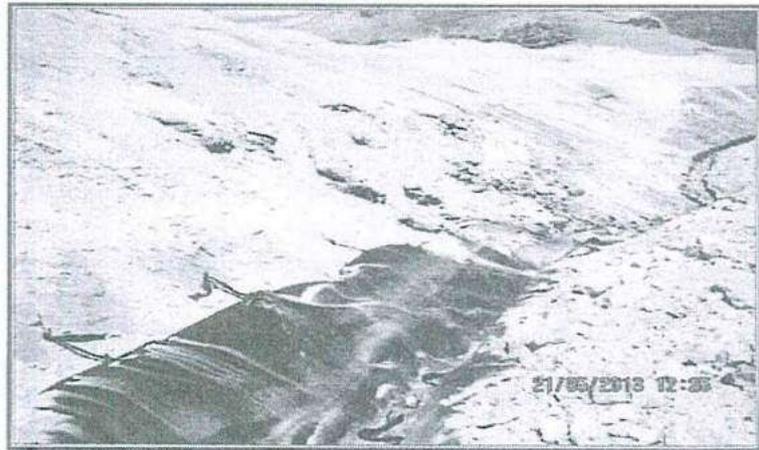
"En la zona en construcción del Pad Jessica, el canal de coronación superior no se encuentra concluido. En la Supervisión se constató que el PAD de Lixiviación Jessica, en el lado Este y Sureste, cuenta con el canal de coronación y se encuentra revestida con geomembrana. La geomembrana está asegurada con tiras a unas estacas metálica ancladas en el piso. En algunos tramos la geomembrana se soltó de los seguros y no cumple su objetivo".

Fotografía N° 178: Levantamiento recomendación N° 4. El PAD de Lixiviación Jessica cuenta con canal de coronación impermeabilizada con geomembrana que está asegurada con tiras hacia estacas ubicadas a los costados del canal. En varios tramos, la geomembrana se cayó de los seguros y no cumple su objetivo.

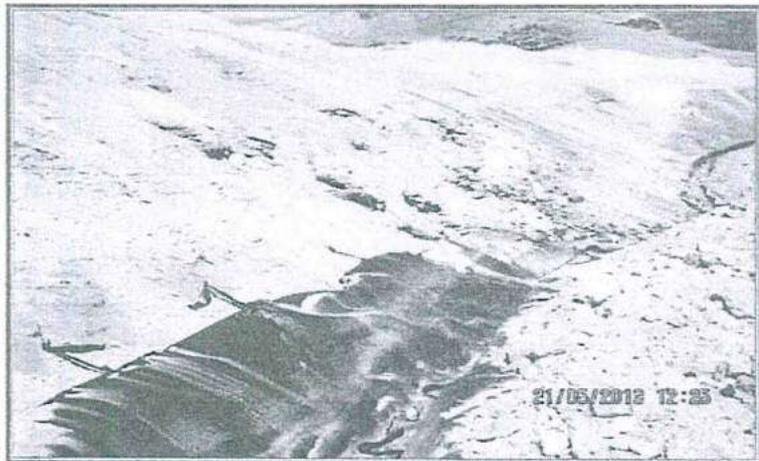
Fotografía N° 179: Levantamiento recomendación N° 4. El PAD de Lixiviación Jessica cuenta con canal de coronación impermeabilizada con geomembrana que está asegurada con tiras hacia estacas ubicadas a los costados del canal. En varios tramos, la geomembrana se cayó de los seguros y no cumple su objetivo.

238. En el presente caso, de lo actuado en el expediente no se verifica el incumplimiento de la Recomendación N° 4 formulada durante la Supervisión Regular 2012, en tanto que de las fotografías del Informe de Supervisión no ha sido posible identificar los tramos del canal de coronación cuya construcción se encuentra incompleta.

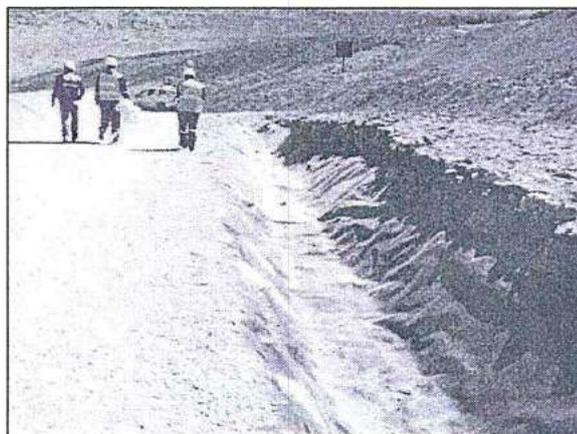
239. Es preciso indicar que conforme lo manifestado por la Dirección de Supervisión mediante Informe N° 269-2015-OEFA/DS-MIN, durante la supervisión realizada el 16 y 20 de junio del 2015 se verificó, entre otros, que el canal de coronación del Pad de Lixiviación Jessica se encontraba concluido, conforme se aprecia en la fotografía 28° del mencionado informe.
