Organismo de
Evaluación y
Fiscalización Ambiental

Resolución Directoral N° 180-2017-OEFA/DFSAI

Expediente N° 048-2015-OEFA/DFSAI/PAS

EXPEDIENTE N° : 048-2015-OEFA/DFSAI/PAS
ADMINISTRADO : COMPAÑÍA DE MINAS BUENAVENTURA S.A.A.¹
UNIDAD MINERA : BREAPAMPA
UBICACIÓN : DISTRITO DE CHUMPI, PROVINCIA DE
PARINACOCHAS, DEPARTAMENTO DE
AYACUCHO
SECTOR : MINERÍA
MATERIA : ARCHIVO

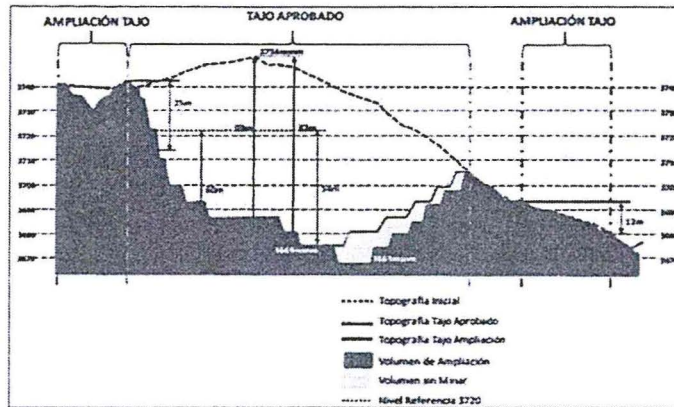
- 18. Entre los trabajos de ampliación, el ITS establece que la ampliación del tajo ocupará el área del embalse que no fue construido por Buenaventura (hecho imputado) y, adicionalmente, establece que para el manejo de aguas de no contacto se contará con un canal de coronación (el mismo canal detectado durante la supervisión):
