EXPEDIENTE N° : 1086-2013-OEFA/DFSAI/PAS  
ADMINISTRADO : CNPC PERÚ S.A.  
UNIDAD AMBIENTAL : LOTE X  
UBICACIÓN : DISTRITOS EL ALTO Y LOS ÓRGANOS  
PROVINCIA DE TALARA, DEPARTAMENTO DE  
PIURA  
SECTOR : HIDROCARBUROS LÍQUIDOS  
MATERIA : VERIFICACIÓN DE CUMPLIMIENTO DE  
MEDIDA CORRECTIVA

Resolución Directoral N° 372-2017-OEFA/DFSAI  
Expediente N° 1086-2013-OEFA/DFSAI/PAS

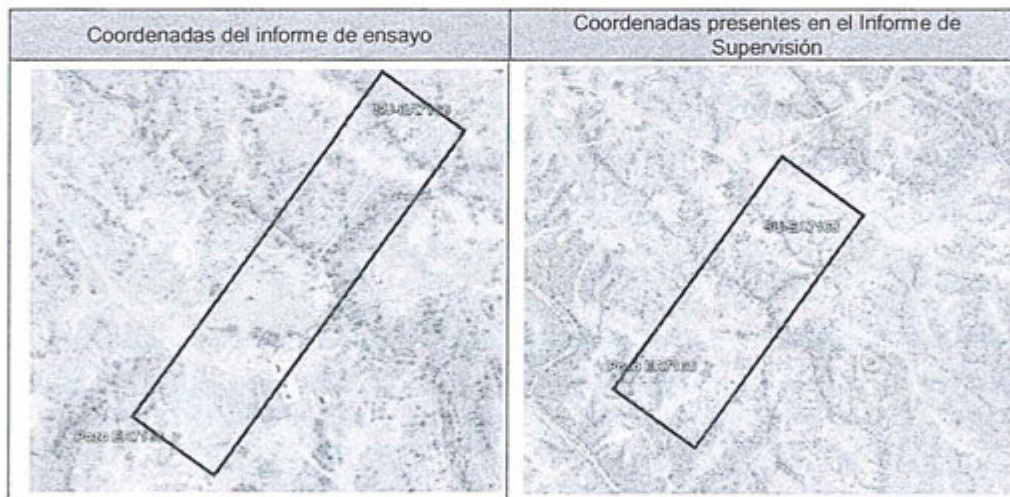
46. Los señalados puntos de monitoreo, correspondientes a la línea de flujo de 2 pulgadas del pozo EA 7168, presentados en el informe de ensayo N° 38192/2015 y en el Informe de Supervisión, se muestran en la aplicación del Google Earth a efecto de determinar su correspondencia:

47. Al respecto, de acuerdo a las imágenes presentadas, se advierte que ambas coordenadas corresponden a la misma área geográfica y que la discordancia de puntos corresponde a la variación de los equipos utilizados durante el registro de las coordenadas. En este sentido, se comparará el registro fotográfico del

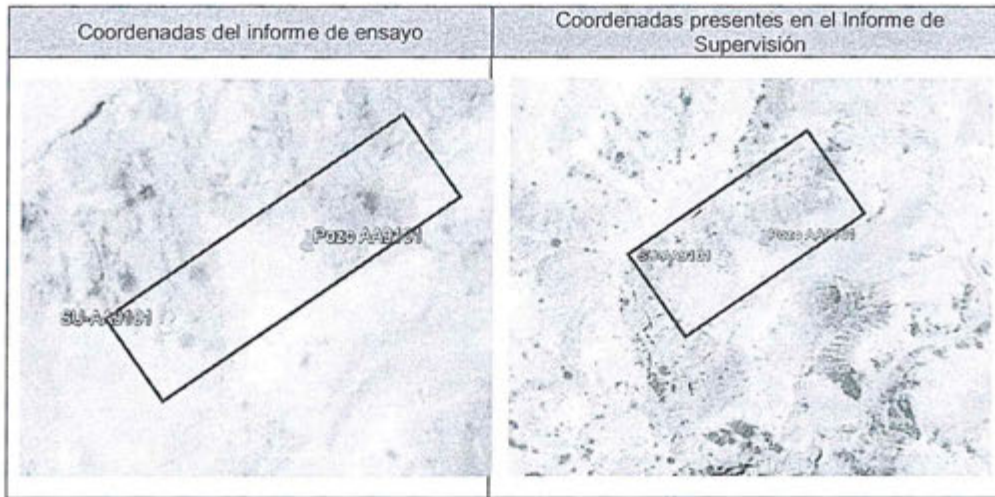
49. Al respecto, de acuerdo a las imágenes presentadas, se advierte que ambas coordenadas corresponden a la misma área geográfica y que la discordancia de puntos, de aproximadamente 40 metros, corresponde a la variación de los equipos utilizados durante el registro de las coordenadas. En este sentido, se comparará el registro fotográfico del Informe de Supervisión, así como el presentado por el administrado el 23 de noviembre del 2015.

Vista del suelo contaminado del área del pozo AA9101 <sup>20</sup>	Vista de la zona recuperada Escrito N° 60817 del 23 de noviembre del 2015 <sup>21</sup>
Fotografías tomadas el 06/10/11.	Fotografías tomadas el 13/11/15
<p>Fotografía N° 40: Siniestro N° 10 del 12 de junio del 2010 Oleoducto de 2 pulg. Del pozo AA9101. Se verifica suelo impregnado con hidrocarburo. La tubería reemplazada se indica con fecha roja</p>

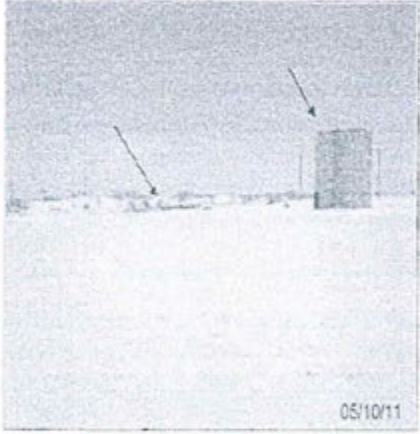
84. A efectos de corroborar las labores de limpieza y retiro de los restos de protector de tuberías y parte de metal a 40 metros de la Batería Carrizo y del Siniestro N° 24, Gaseoducto 8" tramo 2757, se realiza una comparativa del antes y después de la realización de las labores señaladas:

Batería Carrizo	
Antes de la implementación de la medida correctiva <sup>25</sup>	Luego de la implementación de la medida correctiva 08 de noviembre de 2016
