Organismo de
Evaluación y
Fiscalización Ambiental

Resolución Directoral N° 331-2017-OEFA/DFSAI
Expediente N° 414-2013-OEFA/DFSAI/PAS

EXPEDIENTE N° : 414-2013-OEFA/DFSAI/PAS
ADMINISTRADO : SAVIA PERÚ S.A.
UNIDAD PRODUCTIVA : LOTE Z-2B
UBICACIÓN : PROVINCIAS PAITA Y TALARA, DEPARTAMENTO DE PIURA
SECTOR : HIDROCARBUROS LÍQUIDOS
MATERIA : VERIFICACIÓN DE CUMPLIMIENTO DE MEDIDAS CORRECTIVAS

SUMILLA: Se declara el cumplimiento de las medidas correctivas ordenadas mediante la Resolución Directoral N° 700-2015-OEFA/DFSAI del 31 de julio de 2015, consistentes en que Savia Perú S.A. realice lo siguiente:

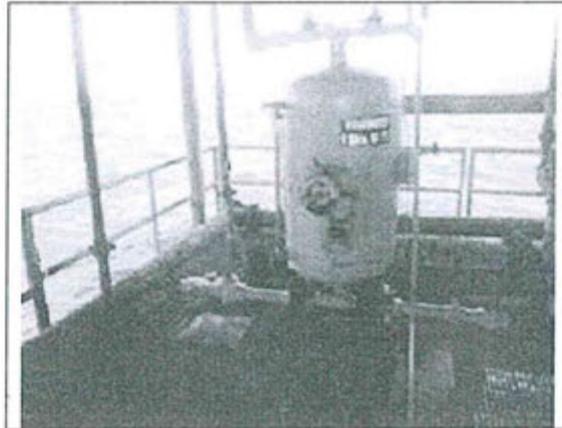
Plataforma LT-4³⁵

58. Más aun, sobre las fotografías adjuntas al referido escrito del 2 de junio de 2016, Savia indica que constituyen vistas de las mismas áreas que las vistas de las fotografías anexas al escrito del 7 de abril de 2016, y que la diferencia es que estas incluyen la ubicación en coordenadas UTM WGS 84.
59. En tal sentido, Savia presenta las siguientes fotografías de las plataformas LT4, PG, LO9, NN, UU, PN5, LO13 y las respectivas coordenadas UTM WGS 84:

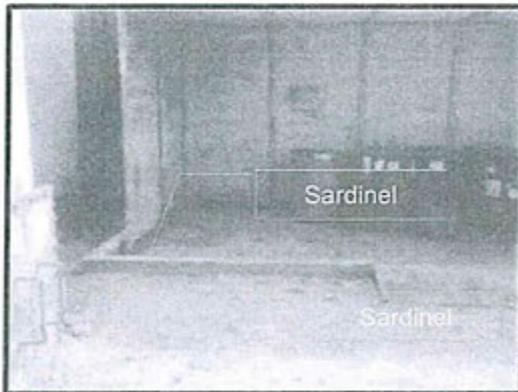
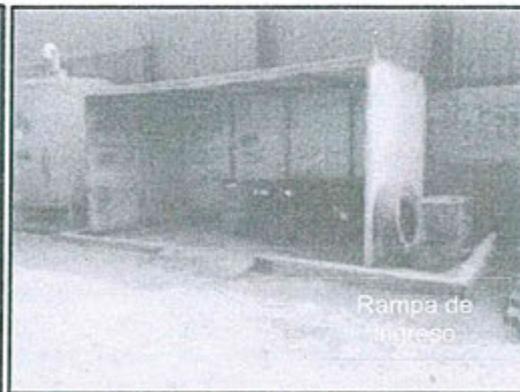
Trabajos de construcción de sardinel y rampa terminados⁵⁴

87. En las fotografías antecedentes se aprecia que la zona de losa, destinada para almacenamiento de químicos y lubricantes, cuenta con un sardinel alrededor así como con una rampa de ingreso.
88. De igual manera, las fotografías remitidas anexas al escrito presentado el 2 junio del 2016 —de fecha 26 de mayo del 2016 y con coordenadas UTM WGS 84— muestran, de acuerdo a lo señalado por Savia, el área de almacenamiento de productos y sustancias químicas. Dichas fotografías se exponen a continuación:

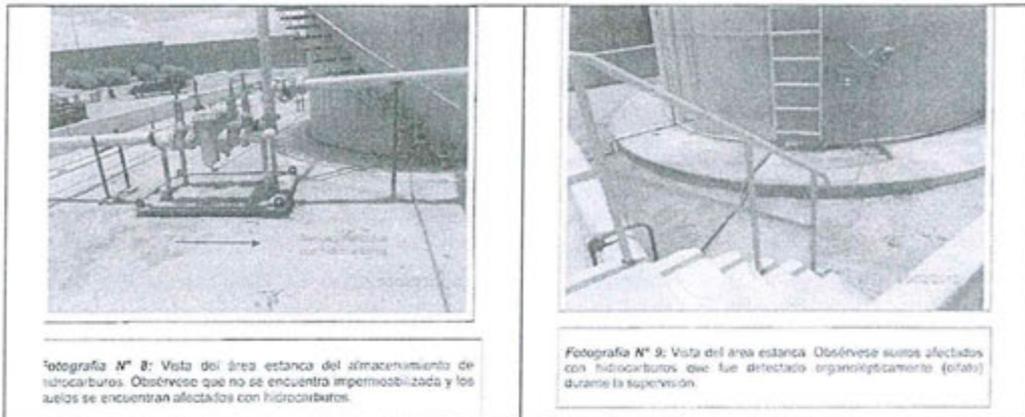
Vista del Área Estanca⁶⁰
Coordenadas UTM WGS 84 9495934 N; 469298 E

102. Por lo expuesto, toda vez que la medida correctiva guarda estrecha relación con el hallazgo encontrado y la consecuente imputación, en lo sucesivo, al realizar el análisis de cumplimiento la medida correctiva, se hará referencia al área estanca del tanque de almacenamiento de hidrocarburos de la Batería L-1 que se aprecia en las fotografías del numeral precedente.

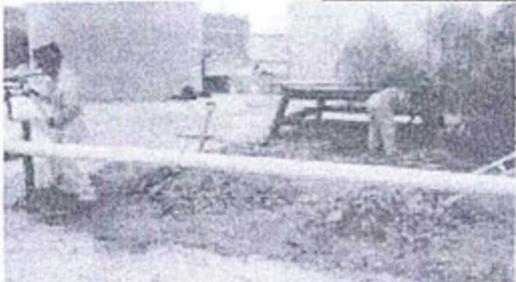
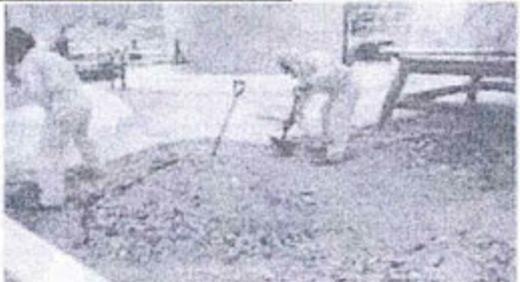
Vista de los trabajos de corte del terreno

CORTE MANUAL DE TERRENO

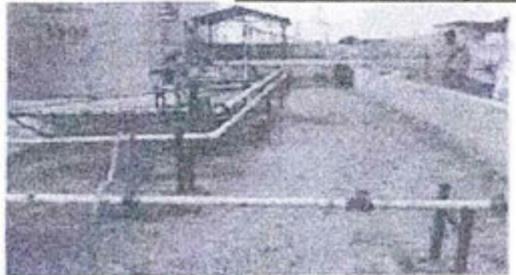
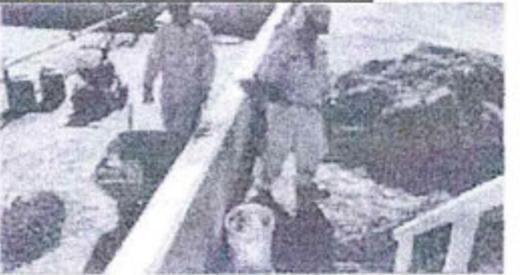
Vista de los trabajos de conformación del subrasante

CONFORMACIÓN DE SUBRASANTE

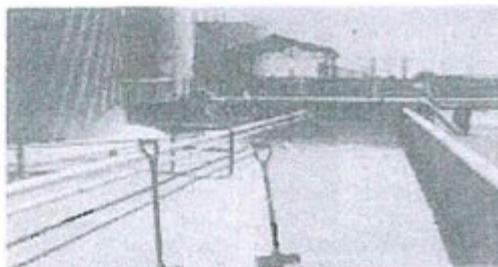
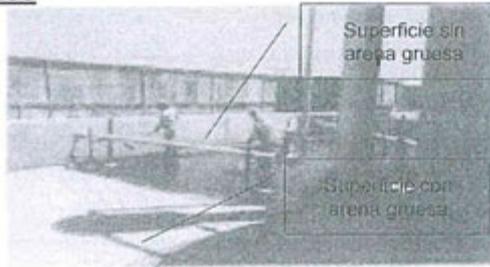
Vista de la aplicación de la arena gruesa después de la aplicación del RC-250⁷²

APLICACIÓN DE LA CAPA DE ARENA GRUESA

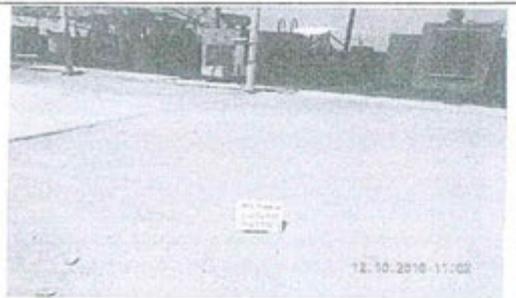
Fotografía 9.- Punto de monitoreo M9 en Batería Providencia

Fotografía N° 28: Batería Providencia, espóstrase el área proceso inadecuadamente impermeabilizada. Asimismo, se evidencian suelos afectados con hidrocarburos y el sistema de recolección de lodos no cubre toda el área.

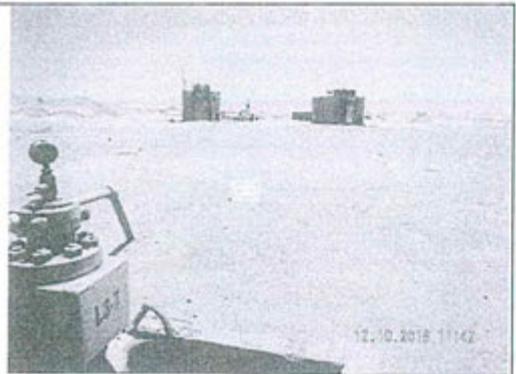
Fotografía 11.- Punto de monitoreo M11 en pozo L3-7

Fotografía N° 2: Litoral 3-4, pozo inyector L3-7, vista de cilindros en donde se almacena lubricantes dispuesto en un área sin impermeabilizar y sin el sistema de contención de derrame. Obsérvese suelos afectados con hidrocarburos.

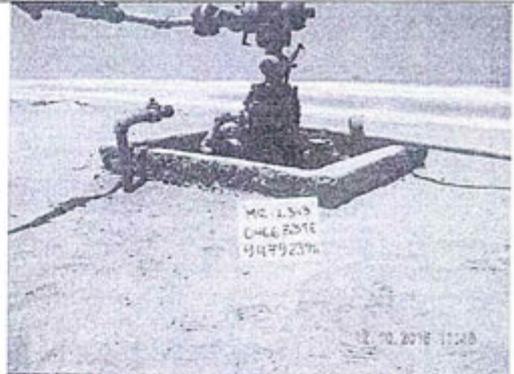
Fotografía 12.- Punto de monitoreo M12 en pozo L3-13

Fotografía N° 4: Vista del Pozo L3-13, obsérvese trapos, huaypes impregnados con hidrocarburos dispersos en el área.

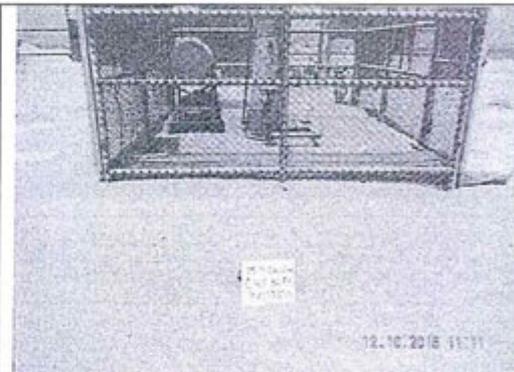
Fotografía 13.- Punto de monitoreo M13 en el scrubber de gas

Fotografía N° 6: Scrubber de Gas; vista de aproximadamente 12 m² de suelos petrolizados que deberán ser rehabilitados (coordenadas UTM en WGS 84: 9491131N, 467360E)

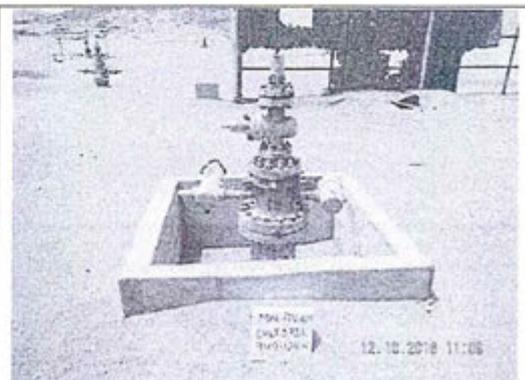
Fotografía 14.- Punto de monitoreo M14 en el pozo P24-A-14

Fotografía N° 7: Pozo P24-A-14; Obsérvese suelos afectados con hidrocarburos...
