EXPEDIENTE N° : 323-2016-OEFA/DFSAI/PAS  
 ADMINISTRADO : COMPAÑIA MINERA MILPO S.A.A.<sup>1</sup>  
 PROYECTO DE EXPLORACIÓN : PUKAQAQA SUR, PUKAQAQA NORTE Y  
 PUKAQAQA OESTE  
 UBICACIÓN : DISTRITO DE HUANDO Y SAN PEDRO,  
 ASCENCIÓN, PROVINCIA Y  
 DEPARTAMENTO DE HUANCVELICA  
 SECTOR : MINERÍA  
 MATERIAS : INSTRUMENTO DE GESTIÓN  
 AMBIENTAL  
 OBLIGACIONES AMBIENTALES  
 ARCHIVO

**SUMILLA:** *Se archiva el presente procedimiento administrativo sancionador seguido contra Compañía Minera Milpo S.A.A. por supuestos incumplimientos al Literal a) del Numeral 7.2 del Artículo 7° y Artículo 11° del Reglamento Ambiental para las Actividades de Exploración Minera, aprobado por Decreto Supremo N° 020-2008-EM, por los motivos expuestos en la presente Resolución.*

Lima, 6 de febrero del 2017

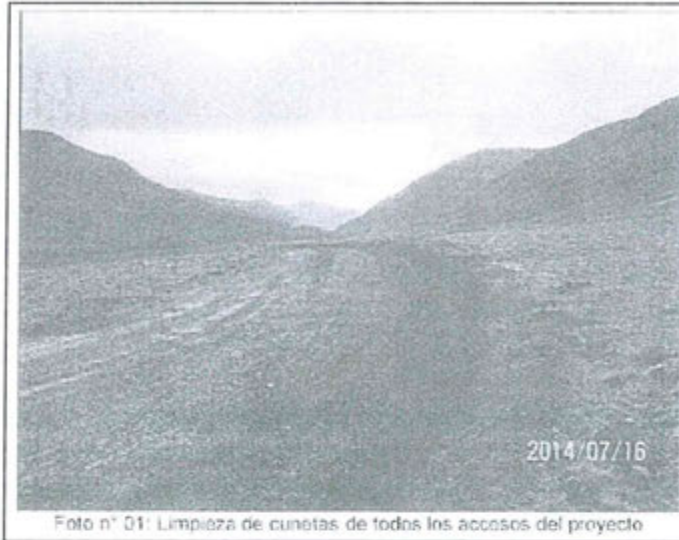
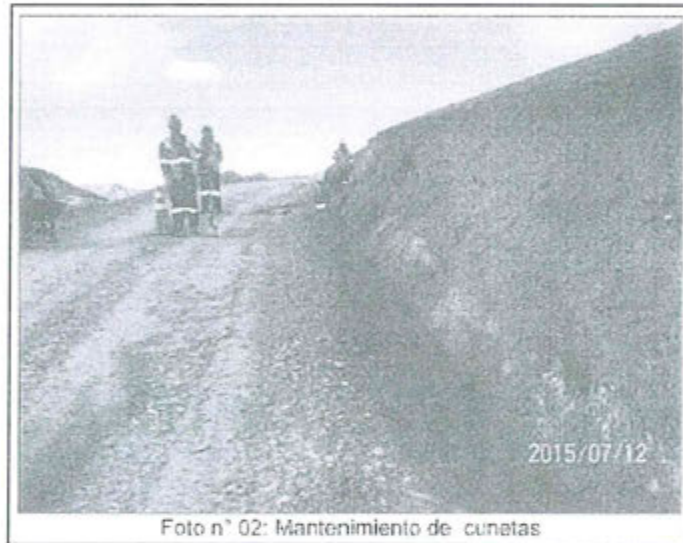
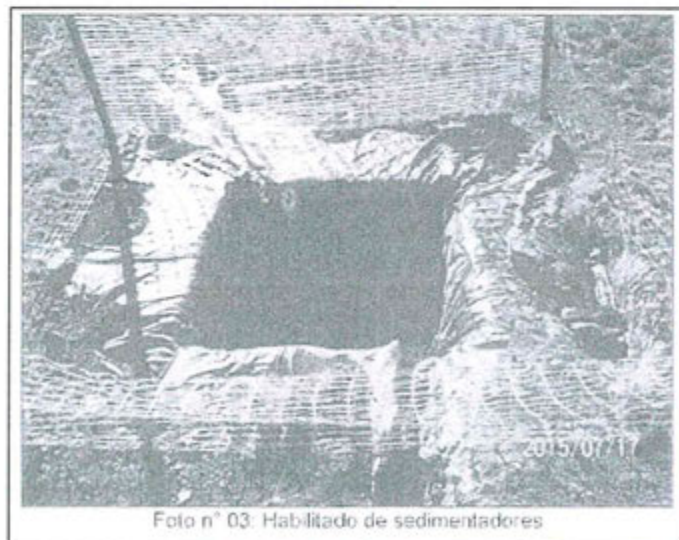
27. De las imágenes se advierte que los accesos al proyecto de exploración minera "Pukaqaqa Norte" cuentan con cunetas, conforme lo previsto en los instrumentos de gestión ambiental aprobados.

28. Respecto a la oportunidad de la subsanación de la conducta infractora, se observa que el administrado subsanó la conducta infractora a través del escrito del 10 de mayo del 2016, el cual contiene el mencionado Informe de Levantamiento de Hallazgos; es decir, antes del inicio del presente procedimiento administrativo sancionador, el mismo que inició el 4 de julio del 2016.

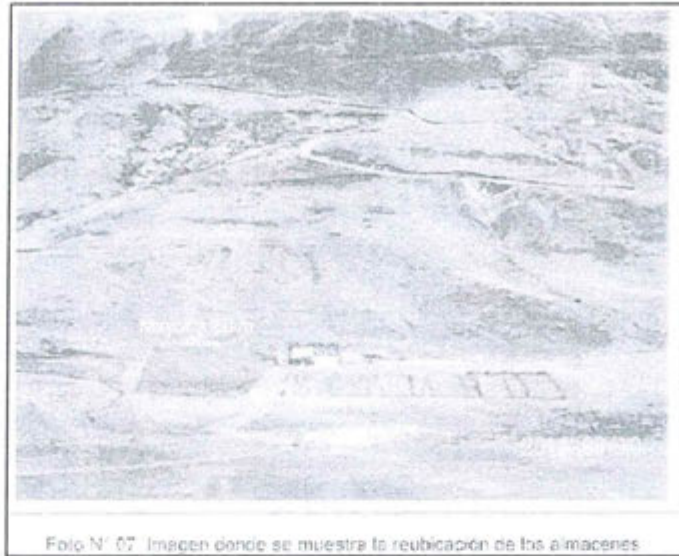
Foto n° 08: Vista actual del almacén reubicado.

De la imagen es posible corroborar que se varió la ubicación del almacén temporal de residuos peligrosos, de materiales y equipos de trabajo a una distancia mayor a cincuenta metros del bofedal.
