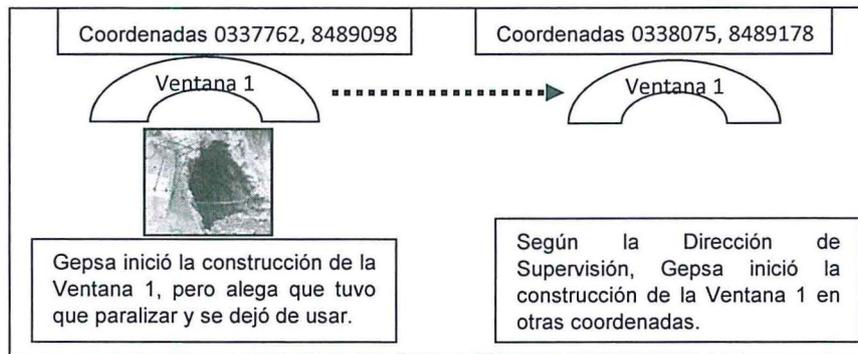
Gráfico N° 1: Ubicación de la Ventana 1

26. Sobre el particular, de la revisión de los actuados del presente procedimiento administrativo sancionador, se tiene que el único medio probatorio que sustenta el Informe de Supervisión es la **fotografía N° 3 señalada en el considerando 22 de la presente resolución-** que muestra la Ventana N° 1 en las **coordenadas 0337762, 8489098**. En este sentido, no obran medios probatorios en el Expediente que muestren el supuesto cambio de ubicación de la Ventana 1.

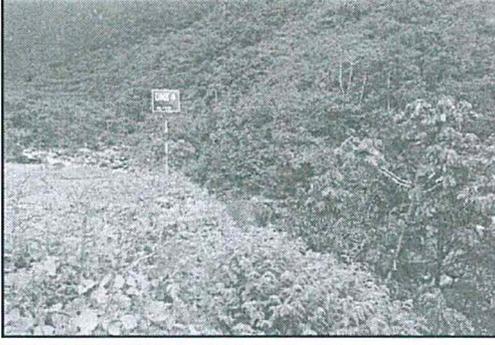
Fotografía N° 11	Fotografía N° 12

<p>Descripción: Zona del botadero N° 01 revegetado Fuente: Diapositivas presentadas en el Informe Oral solicitado por Gepsa realizado el 16 de diciembre del 2016.</p>	<p>Descripción: Zona del botadero N° 02 revegetado Fuente: Diapositivas presentadas en el Informe Oral solicitado por Gepsa realizado el 16 de diciembre del 2016.</p>

61. De las fotografías presentadas y de lo señalado por Gepsa en el segundo informe oral, se concluye que el proceso de revegetación en los botaderos N° 1 y 2 se realizó en el 2015, esto es antes que se inicie el presente procedimiento administrativo sancionador -8 de noviembre del 2016.

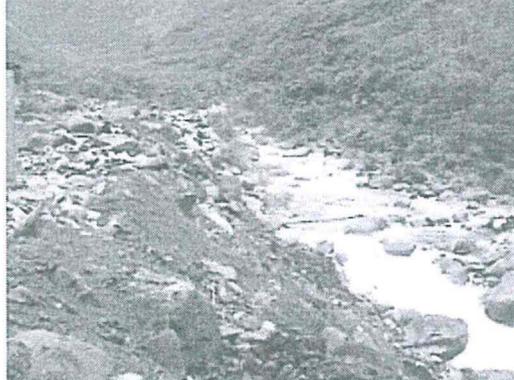
77. Asimismo, las fotografías 19 y 20 del Informe de Supervisión que sustentan la imputación del presente procedimiento administrativo sancionador evidencian material excedente en una pendiente empinada adyacente al río Chiamayo. Por su parte, las fotografías que sustentaron al Expediente 086-2015-OEFA/DFSAI/PAS no evidencian una pendiente pronunciada adyacente al referido río que permita identificar una supuesta inestabilidad, conforme se muestra a continuación:

<p>Fotografía N° 19 del Informe de Supervisión. Se observa una pendiente pronunciada con material excedente adyacente el río Chiamayo</p>	<p>Vista 1 del Informe de Supervisión. No se observa una pendiente pronunciada adyacente al río Chiamayo</p>

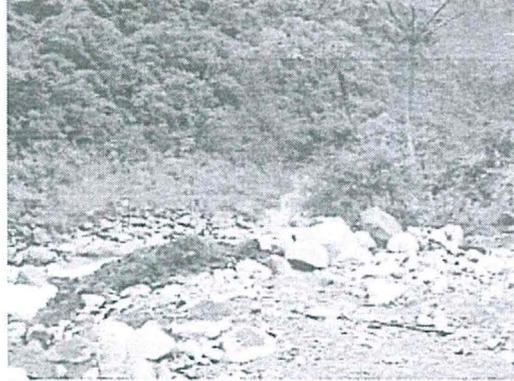
<p>Fotografía N° 20 del Informe de Supervisión. Se observa una pendiente pronunciada con material excedente adyacente el río Chiamayo</p>	<p>Vista 3 del Informe de Supervisión. No se observa una pendiente pronunciada con el río Chiamayo</p>

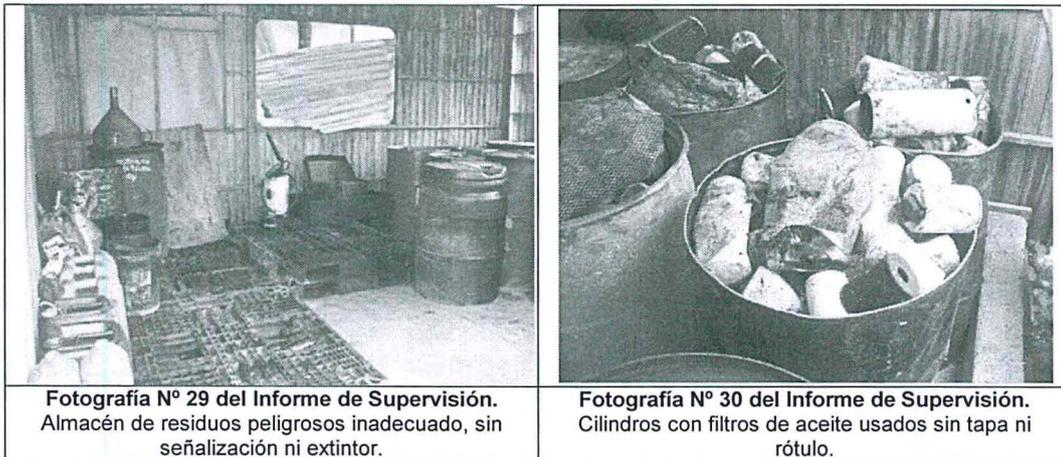
7	El taller de mantenimiento de maquinaria y vehículos motorizados, de la construcción de las centrales hidroeléctricas Angel I, Angel II y Angel III de GEPISA, tiene un almacén de residuos peligrosos (15 cilindros con aceite lubricante y 4 cilindros con filtros de aceite, usados) abierto parcialmente, sin rotulado de recipientes ni extintor. El área donde se realiza el cambio de aceite es de suelo de tierra sin ninguna protección contra derrames.
---	---

- 102. La conducta antes descrita encontraría sustento en las Fotografías N° 29 al 32 del Informe de Supervisión, donde se observa que al interior del almacén de residuos sólidos peligrosos, tal como se aprecia a continuación:

Fotografía N° 31 del Informe de Supervisión.
Almacén de residuos peligrosos parcialmente
abierto y expuesto a fenómenos naturales.
