Resolución Directoral N° 226-2017-OEFA/DFSAI

Expediente N° 1572-2014-OEFA/DFSAI/PAS

EXPEDIENTE N° : 1572-2014-OEFA/DFSAI/PAS
ADMINISTRADO : SHOUGANG HIERRO PERÚ S.A.A.¹
UNIDAD MINERA : MARCONA
UBICACIÓN : DISTRITO DE SAN JUAN DE MARCONA,
PROVINCIA DE NAZCA Y DEPARTAMENTO DE
ICA
SECTOR : MINERÍA
MATERIA : CUMPLIMIENTO DE COMPROMISO AMBIENTAL
MANEJO DE RESIDUOS SÓLIDOS
MEDIDAS DE PREVISIÓN Y CONTROL
REPORTE DE EMERGENCIA AMBIENTAL
RESPONSABILIDAD ADMINISTRATIVA
ARCHIVO

SUMILLA: *Se declara la existencia de responsabilidad administrativa de Shougang Hierro Perú S.A.A. al haberse acreditado que el titular minero no instaló un sistema de contingencias ante posibles derrames de relaves en el trayecto de la tubería HDPE de 10" de diámetro que transporta los relaves desde el espesador al depósito, conducta que infringe lo dispuesto en el Artículo 32° del Reglamento para la Protección Ambiental en la Actividad Minero-Metalúrgica, aprobado por Decreto Supremo N° 016-93-EM.*

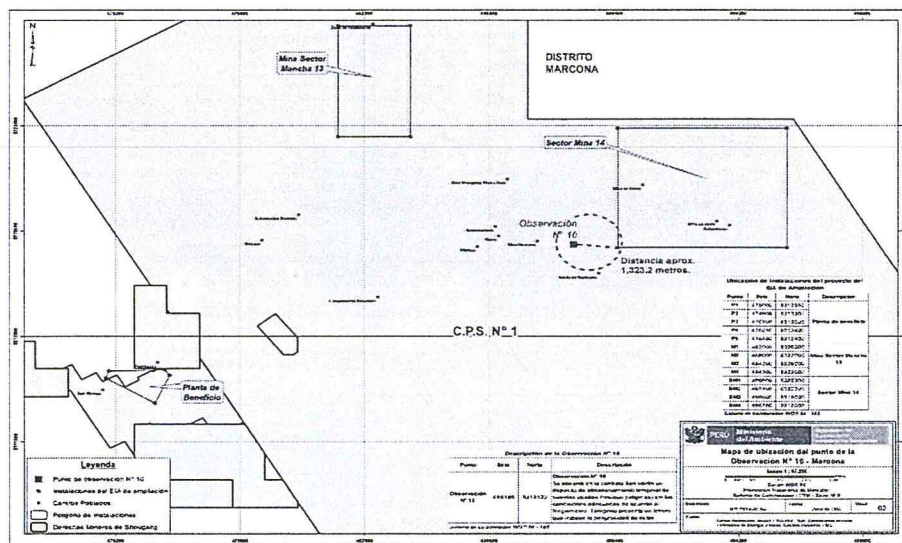
Mapa N° 1: Ubicación del punto de la Observación 10 – Marcona

17. En ese sentido, para determinar la localización de la vista fotográfica N° 95, se ha elaborado un mapa en el que se puede observar las coordenadas tomadas por la Supervisión Regular 2012 –UTM E: 489168 y N 8 318122 (Datum WGS 84)–, así como las coordenadas de la delimitación del proyecto del EIA antes mencionado, a fin de determinar si el hallazgo detectado se encuentra dentro del alcance del referido instrumento de gestión ambiental:

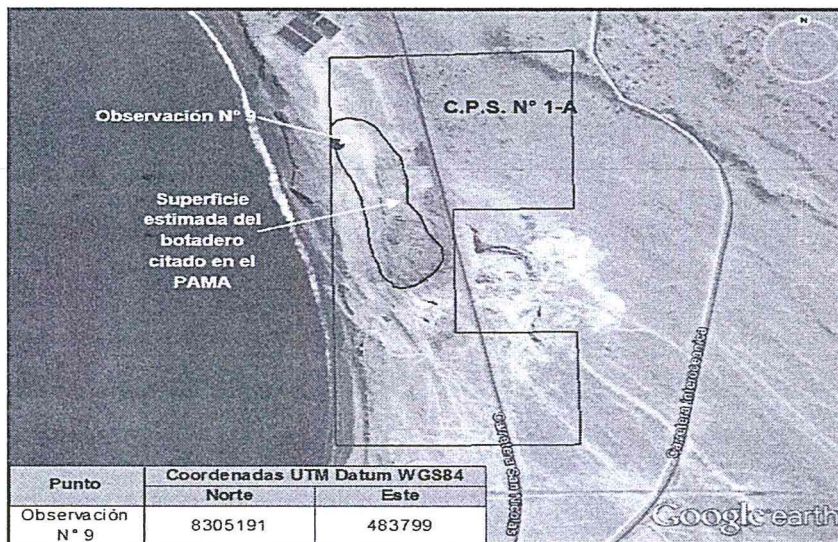
Imagen N° 1: Ubicación y superficie estimada del botadero citado en el PAMA

- 48. De acuerdo con el plano precedente, se evidencia que el área del botadero, donde son dispuestos los residuos sólidos de San Juan se encuentra en la margen izquierda de la carretera que conduce a la Planta de Beneficio de San Nicolás, como se menciona en el referido PAMA. El relleno sanitario apreciado en el plano anterior, denominado Plano General del área de San Juan, se puede apreciar en la siguiente imagen:

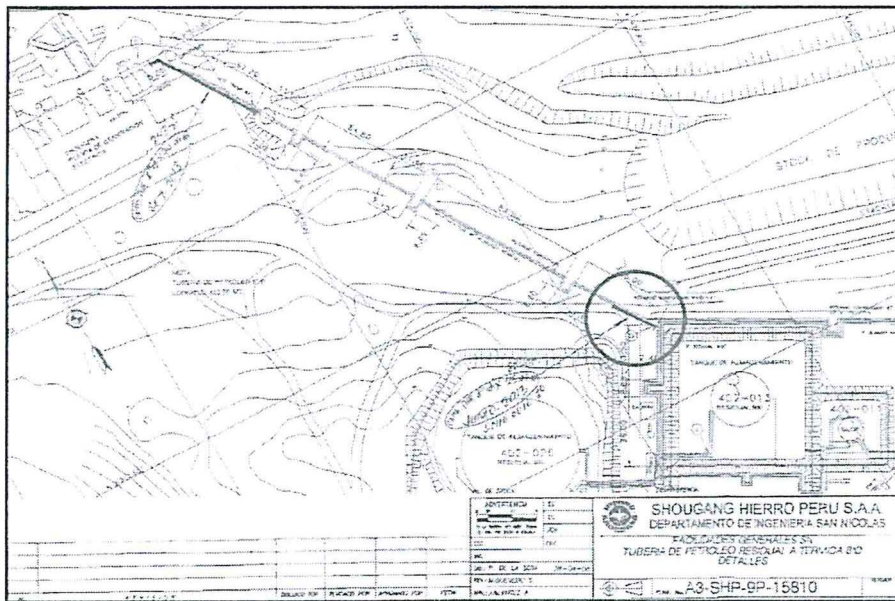
En total se reemplazaron 26 metros de tubería de 8 pulgadas con su respectiva protección térmica.

- Como acción inmediata se instaló una abrazadera metálica de 8 pulgadas en el punto de la tubería donde se produjo la fuga, a fin de contener el derrame.

- Realizó el reemplazo del tramo de la tubería donde se produjo la fuga del petróleo residual, en una longitud de 26 metros.

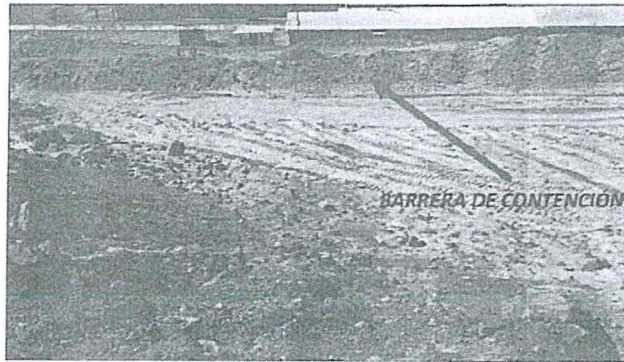
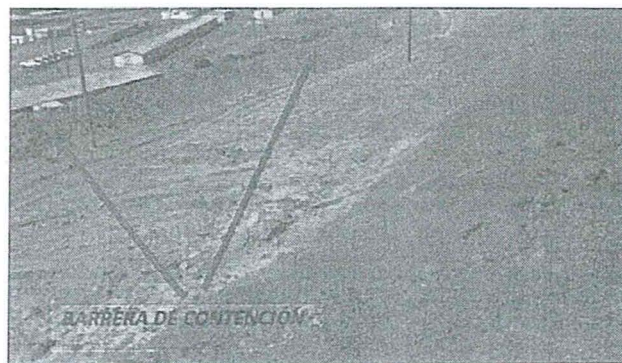
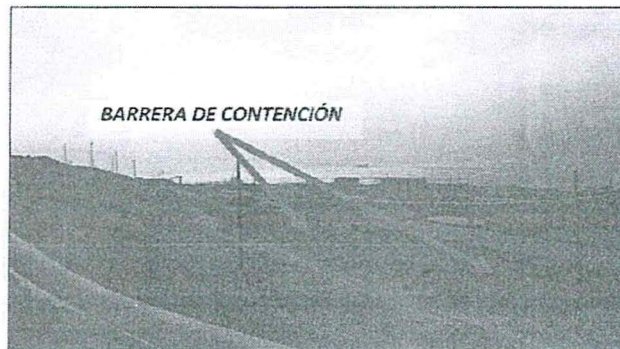
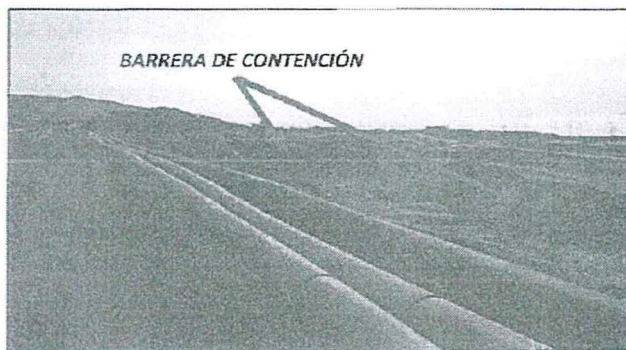
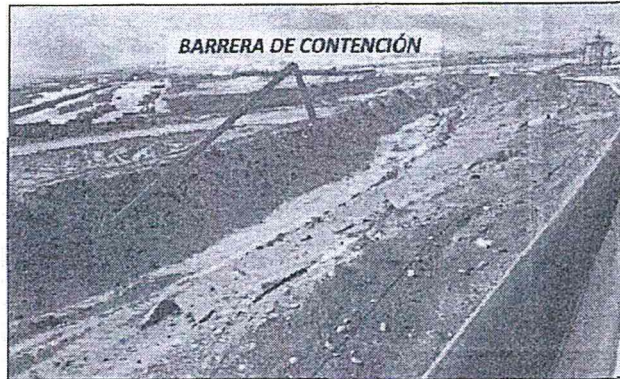
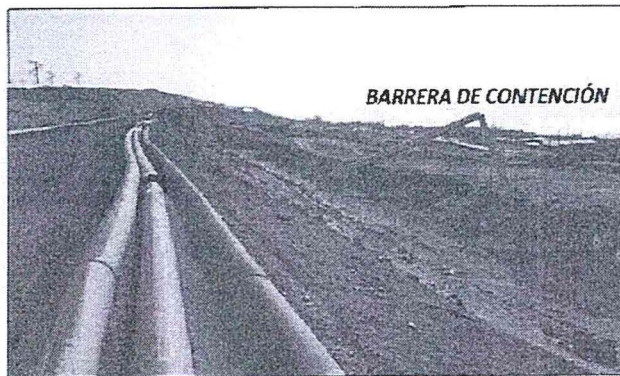
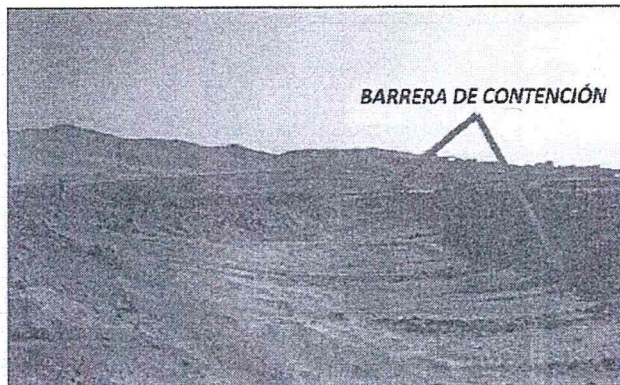
122. Sin embargo, se debe preciar que dicha barrera tampoco evitaría el contacto del relave con el ambiente ante eventuales roturas de la tubería de conducción, debido a que no contendría los relaves antes del contacto del relave con el suelo, en caso de contingencias, lo que se corrobora con las fotografías adjuntas en el escrito de descargos de fecha 27 de agosto del 2015, como se muestra a continuación⁶⁸:

121. El 12 setiembre del 2014, Shougang presentó el levantamiento de la Observación N° 11 formulada durante la Supervisión Regular 2012, a través del cual comunicó que implementó una barrera de contención en caso se produzca una ruptura o fuga en la tubería HDPE de 10" de diámetro que conduce los relaves del espesador a la relavera. Esta barrera permite contener de manera temporal los relaves en caso ocurriese dicho incidente en la trayectoria de la tubería HDPE, hasta que se active el Plan de Contingencia del Sistema de Conducción de Relaves (Plan-001 OPREL-2012), tal como se observa a continuación⁶⁷:
