EXPEDIENTE N° : 1866-2016-OEFA/DFSAI/PAS
ADMINISTRADO : COMPAÑÍA DE EXPLORACIONES ORIÓN S.A.C.
PROYECTO DE EXPLORACIÓN : LEILA
UBICACIÓN : DISTRITO DE NAVAN, PROVINCIA DE OYÓN Y DEPARTAMENTO DE LIMA
SECTOR : MINERÍA
MATERIA : CUMPLIMIENTO DE COMPROMISOS AMBIENTALES
RESPONSABILIDAD ADMINISTRATIVA
MEDIDA CORRECTIVA

Lima, 17 de febrero del 2017

El Informe Final de Instrucción N° 0057-2017-OEFA/DFSAI/SDI, elaborado por la Dirección de Instrucción e Investigación de la Dirección de Fiscalizador, Sanción y Aplicación de Incentivos (en adelante, Dirección de Fiscalización).

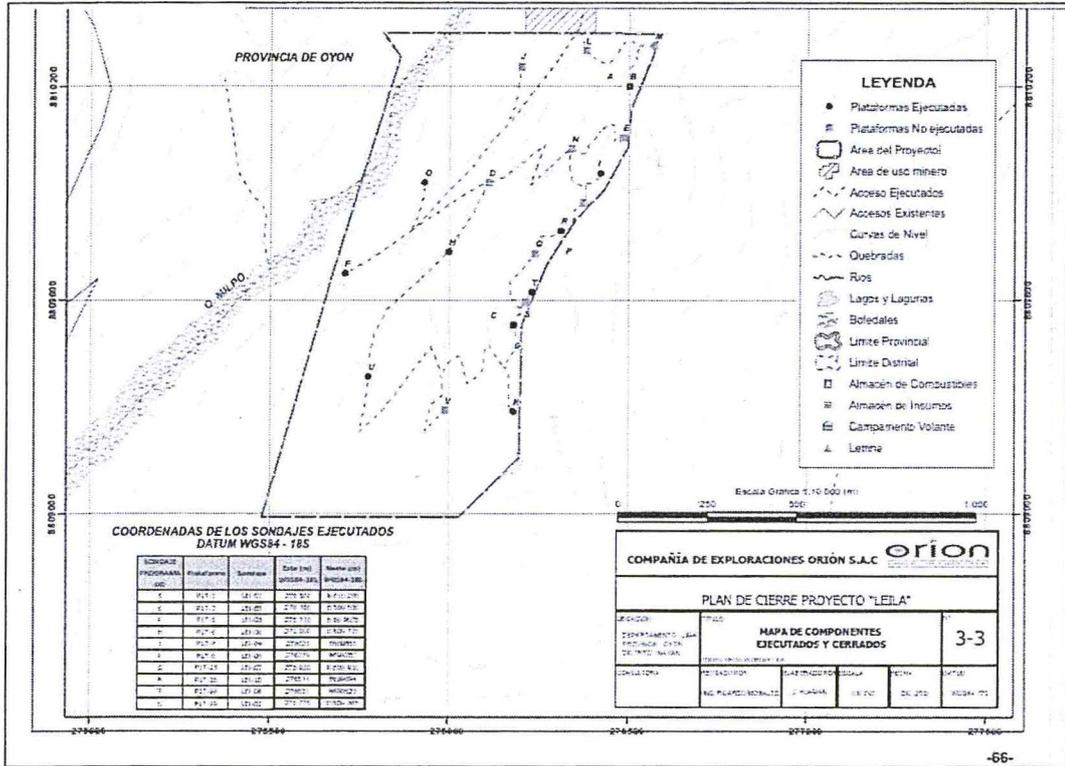
- 20. Así también tenemos el mapa de componentes ejecutados del Informe de Cierre, donde se aprecia en líneas punteadas los accesos ejecutados, los cuales fueron detectados en campo, tal como se muestra a continuación¹⁴:

- 21. El mapa mostrado también desvirtúa lo alegado por el titular respecto a que los accesos son preexistentes a sus labores, por cuanto se observa que fueron ejecutados para el desarrollo del proyecto de exploración minera "Leila".
- 22. Por tanto, las fotografías del hallazgo, lo indicado en la DIA Leila así como su Informe de Cierre permiten concluir que el titular minero ejecutó accesos en el proyecto de exploración minera "Leila". Es más, las siguientes imágenes satelitales permiten graficar los cambios que el área del proyecto de exploración minera "Leila" ha sufrido causa de la habilitación de los accesos.

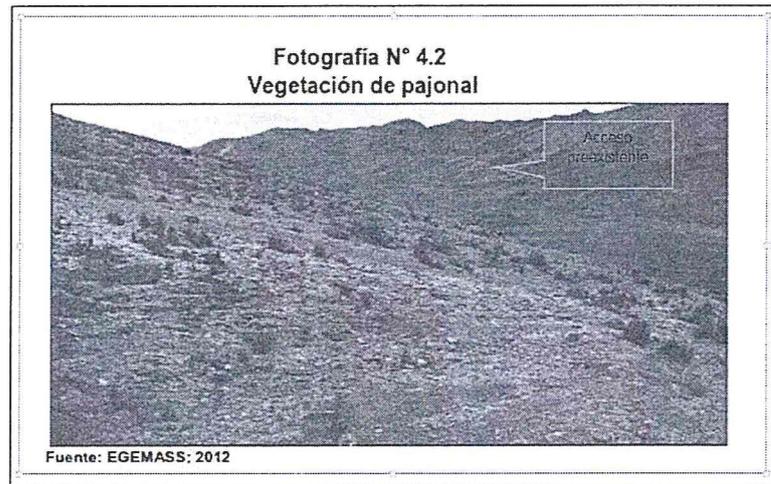
donde se puede apreciar que en ese momento, el área del proyecto no tenía accesos. Es más, se observa que los accesos preexistentes están fuera del área del proyecto de exploración minera "Leila".

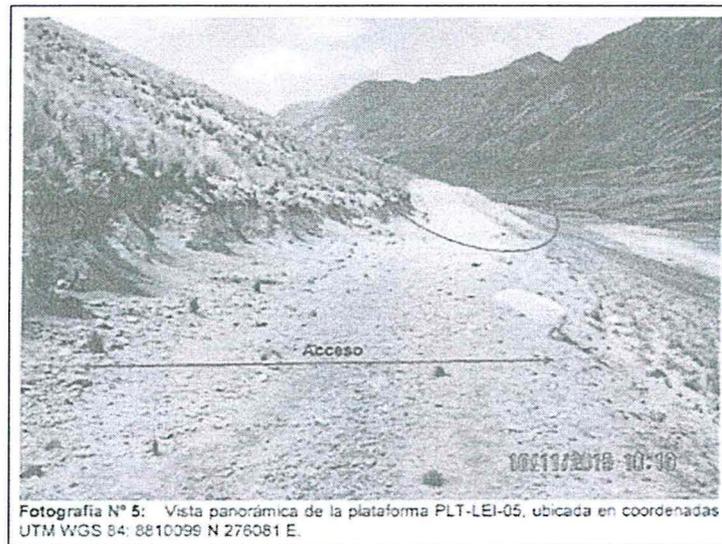
55. Lo verificado por la Dirección de Supervisión se sustenta en las Fotografías N° 5 a la 8, de la 12 a la 14 y de la 18 a la 21 del Informe de Supervisión, algunas de las cuales se muestran a continuación²¹:

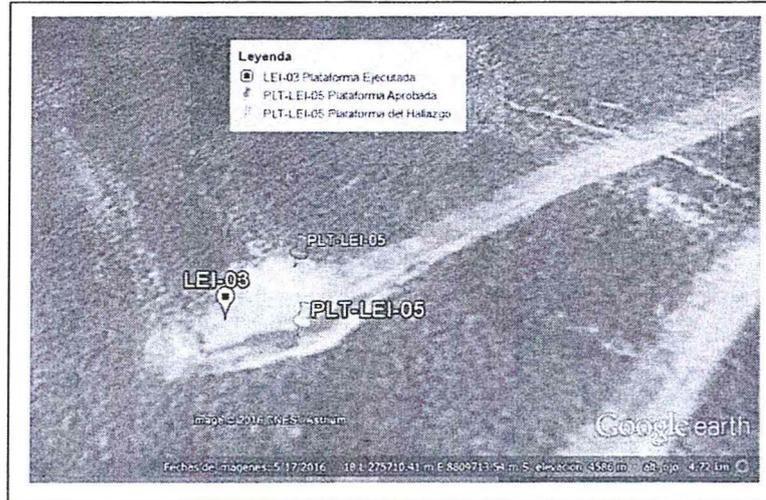
62. Exploraciones Orión señaló en sus descargos que lo observado en campo corresponde a la naturaleza de la zona y no a plataformas de perforación construidas por ellos.
63. Es pertinente aclarar que la plataforma de perforación considerada como PLT-LEI-05 en el hallazgo corresponde, conforme a lo declarado por Exploraciones Orión a la plataforma de perforación ejecutada LEI-03, denominada PLT-LEI-05 en la DIA Leila. En la imagen que se muestra a continuación se observa que existe una distancia aproximada de quince (15) metros entre una y otra coordenada, por lo que es posible afirmar que se trata de la misma plataforma de perforación, asimismo se puede apreciar la huella de los trabajos realizados por el titular minero en la zona.

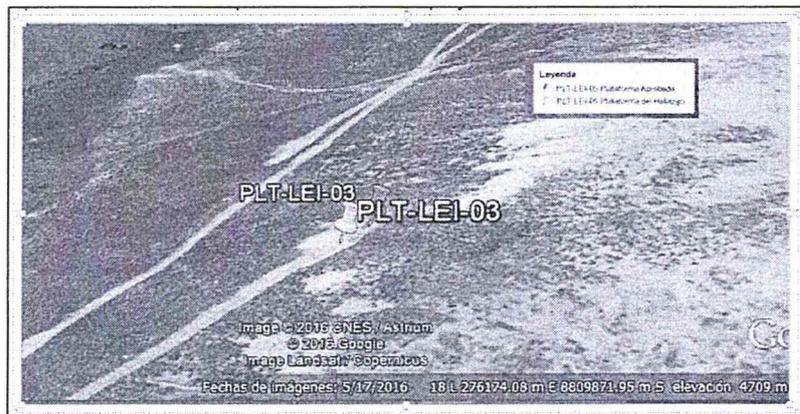
64. Asimismo, la plataforma de perforación considerada como PLT-LEI-03 en el hallazgo corresponde a la plataforma de perforación PLT-LEI-03 de la DIA Leila, conforme el siguiente detalle:

65. En ese sentido, queda acreditado que ambas plataformas de perforación corresponden a las labores de Exploraciones Orión y no a formaciones generadas por la naturaleza.

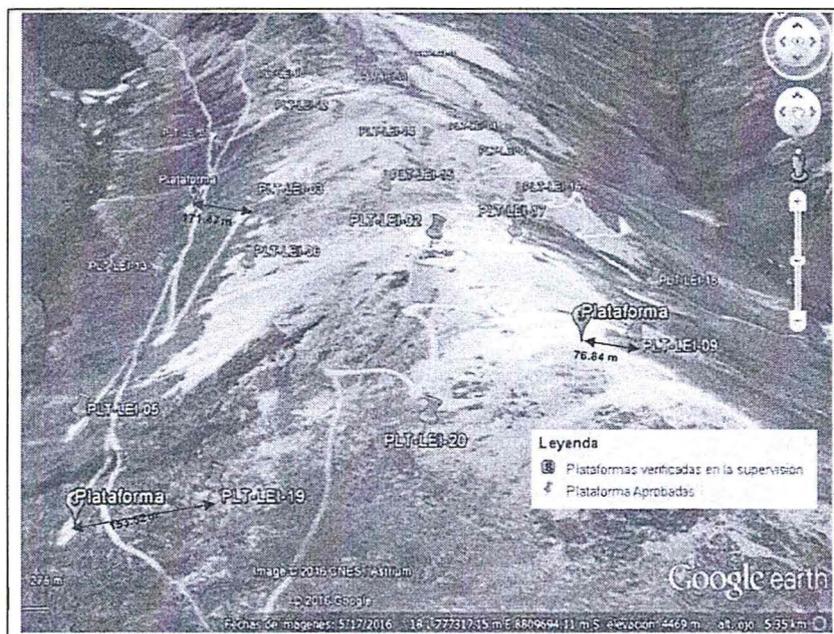
106. Del mismo modo, de la imagen satelital obtenida de las 3 plataformas de perforación observadas, tenemos que se encuentran a una distancia mayor de 50 metros de aquellas plataformas de perforación aprobadas en su instrumento de gestión ambiental, tal como se puede ver en la siguiente imagen satelital:

Plataformas Aprobadas			Plataformas verificadas en supervisión			Distancia
Plataforma	DATUM WGS 84, ZONA 18S		Plataforma	DATUM WGS 84, ZONA 18S		
	Este	Norte		Este	Norte	metros
PLT-LEI-03	276,110	8,809,930	Plataforma	8810099	276081	171.47
PLT-LEI-09	276,315	8,809,290	Plataforma	8809314	276242	76.84
PLT-LEI-19	275,775	8,809,385	Plataforma	8809482	275656	153.52

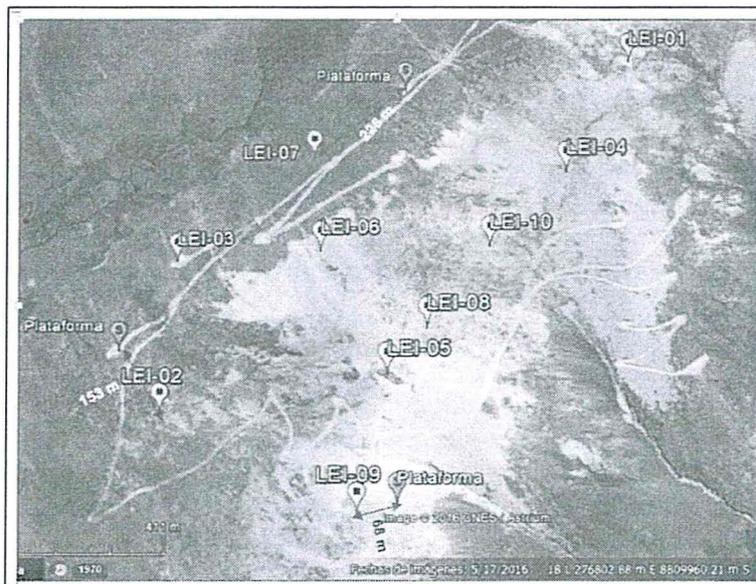
108. Ahora, comparando las plataformas de perforación observadas y las plataformas de perforación ejecutadas, obtenemos la siguiente imagen satelital:

Plataformas Ejecutadas				Plataformas Verificadas en la supervisión		Distancia (metros)
Plataforma	Sondaje	Coordenadas WGS 84, ZONA 18 S		Coordenadas WGS 84, ZONA 18 S		
		Este	Norte	Este	Norte	
PLT-9	LEI-09	276279	8809287	8809314	276242	68
PLT-13	LEI-07	275930	8809930	8810099	276081	226
PLT-19	LEI-02	275775	8809385	8809482	275656	153
