Resolución Directoral N°436-2017-OEFA/DFSAI

Expediente N° 2074-2016-OEFA/DFSAI/PAS

EXPEDIENTE N° : 2074-2016-OEFA/DFSAI/PAS  
ADMINISTRADO : PETRÓLEOS DEL PERÚ –  
PETROPERÚ S.A.  
UNIDAD PRODUCTIVA : REFINERÍA TALARA  
UBICACIÓN : DISTRITO PARIÑAS, PROVINCIA DE  
TALARA, DEPARTAMENTO DE  
PIURA  
SECTOR : HIDROCARBUROS LÍQUIDOS

**SUMILLA:** *Se declara la existencia de responsabilidad administrativa de PETRÓLEOS DEL PERÚ – PETROPERÚ S.A. al haberse acreditado la comisión de las siguientes infracciones:*

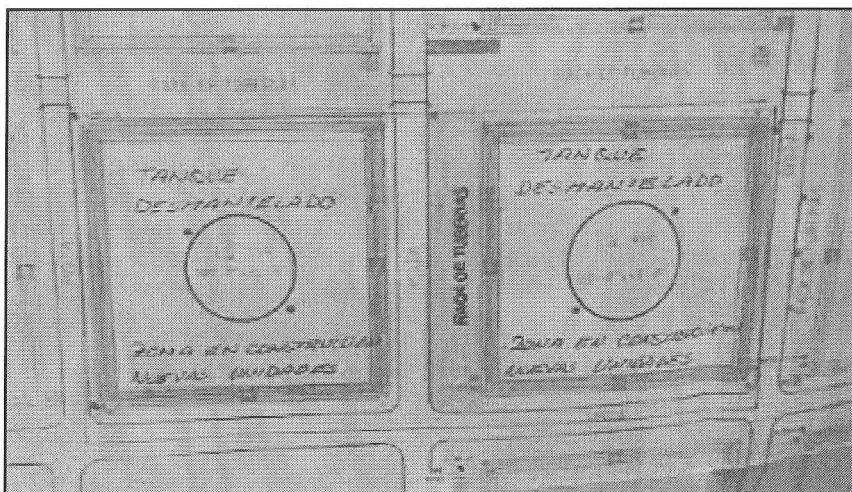
**Plano N° RT-30-A-A-551**

- 47. Cabe señalar que de las fotografías remitidas no se acredita la limpieza del área, ni mucho menos que en la misma no se pueda realizar el monitoreo de suelos señalado en la propuesta de medida correctiva. Además, en cuanto al espacio generado por el desmantelamiento y construcción de nuevas unidades, corresponde precisar que el administrado no ha presentado medios probatorios que acrediten que en dicha área ya existen o se han iniciado los trabajos referidos que impidan el cumplimiento de la medida correctiva a ordenarse.

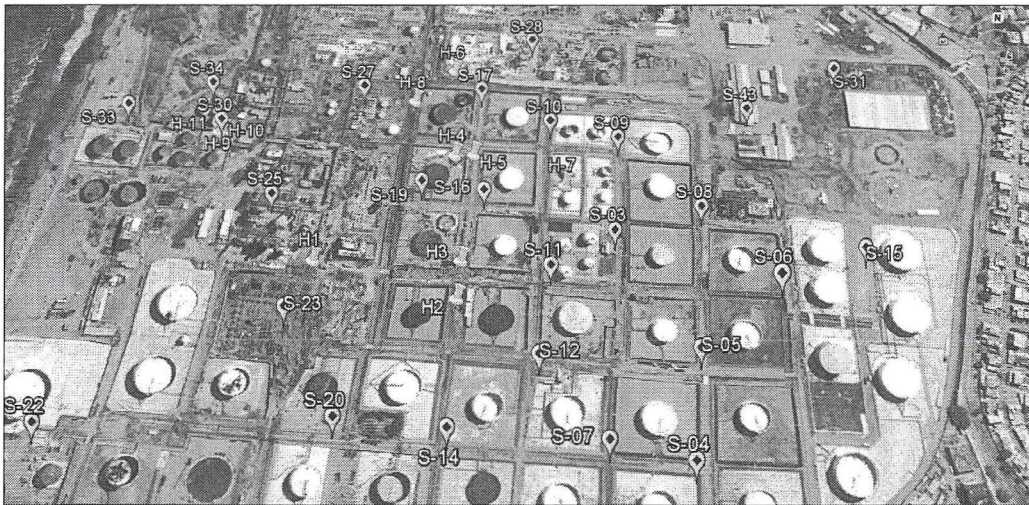
**Imagen 1. Ubicación de puntos de muestreo de suelos - Área de Refinería Talara**

81. Al respecto, se ha procedido a comparar los puntos de muestreo de suelos fijados por Petroperú y los puntos de muestreo de suelos impregnados consignados en la Resolución Subdirectoral:

H: Hallazgos de supervisión.
