EXPEDIENTE N° : 1904-2016-OEFA/DFSAI/PAS
 ADMINISTRADO : BREXIA GOLDPLATA PERÚ S.A.C.¹
 PROYECTO DE EXPLORACIÓN : SUYCKUTAMBO
 UBICACIÓN : DISTRITO DE SUYCKUTAMBO,
 PROVINCIA DE ESPINAR,
 DEPARTAMENTO DE CUSCO
 SECTOR : MINERÍA
 MATERIAS : INSTRUMENTO DE GESTIÓN
 AMBIENTAL
 RESPONSABILIDAD ADMINISTRATIVA

SUMILLA: *Se declara la existencia de responsabilidad administrativa de Brexia Goldplata Perú S.A.C. al haberse acreditado que no rehabilitó ni revegetó las vías de acceso que conducen al área del sondaje DDH-01-07 (2N-B), incumpliendo lo establecido en su instrumento de gestión ambiental, conducta que infringe los Literales a) y c) del Numeral 7.2 del Artículo 7° del Reglamento Ambiental para las Actividades de Exploración Minera, aprobado por Decreto Supremo N° 020-2008-EM, en concordancia con el Artículo 24° de la Ley N° 28611, Ley General del Ambiente, el Artículo 15° de la Ley del Sistema Nacional de Evaluación de Impacto Ambiental y el Artículo 29° del Reglamento de la Ley del Sistema Nacional de Evaluación de Impacto Ambiental, aprobado mediante Decreto Supremo N° 019-2009-MINAM.*

Lima, 31 de marzo del 2017

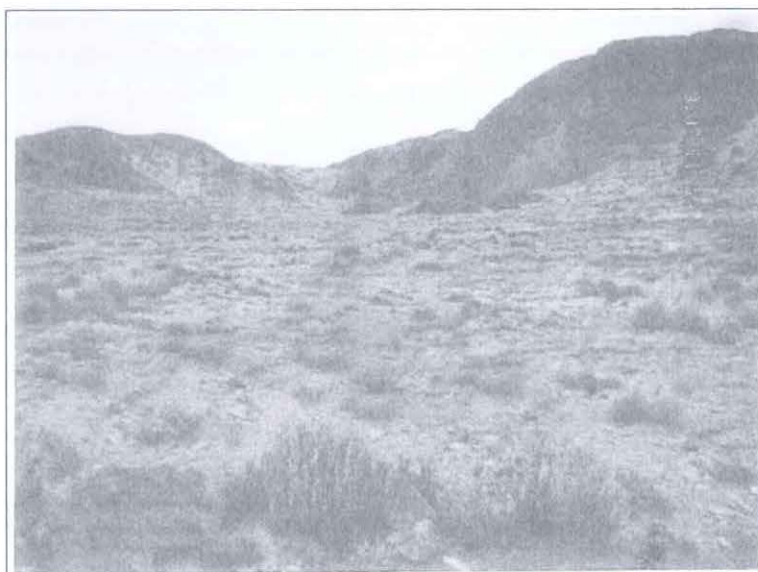
25. Cabe precisar que en el escrito del 3 de marzo del 2017, el titular minero adjunto una imagen adicional del presunto estado del área observada, la misma que se muestra a continuación:

26. Sin embargo, no es posible efectuar el cotejo de esta imagen con la fotografía tomada en la Supervisión Regular 2013, por cuanto no se advierte que corresponda al área observada; es más, no cuenta con coordenadas que sustenten su ubicación, ni calza en el ángulo tomado durante la mencionada Supervisión Regular; finalmente tiene fecha de noviembre del 2016, esto es cuando ya se encontraba en trámite el presente procedimiento sancionador.

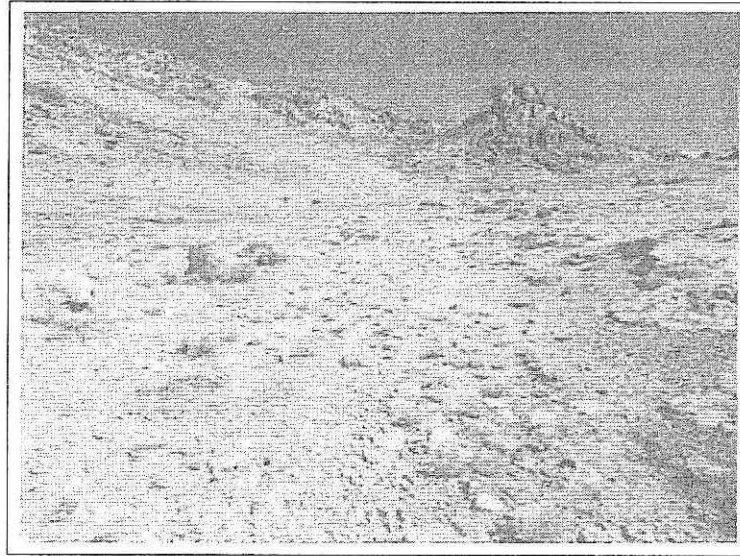
42. Brexia adjuntó en sus descargos una fotografía del estado de las vías de acceso materia de cuestionamiento al 18 de julio del 2014, esto es, posterior a la Supervisión Regular 2013, en la cual se observa que el titular minero efectuó la revegetación parcial de las vías de acceso, lo cual coincide con lo observado durante la Supervisión Regular 2013.

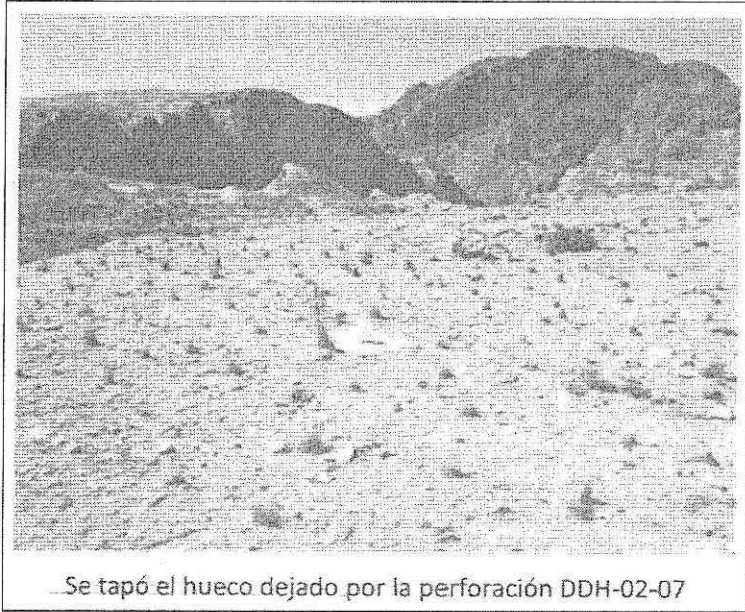
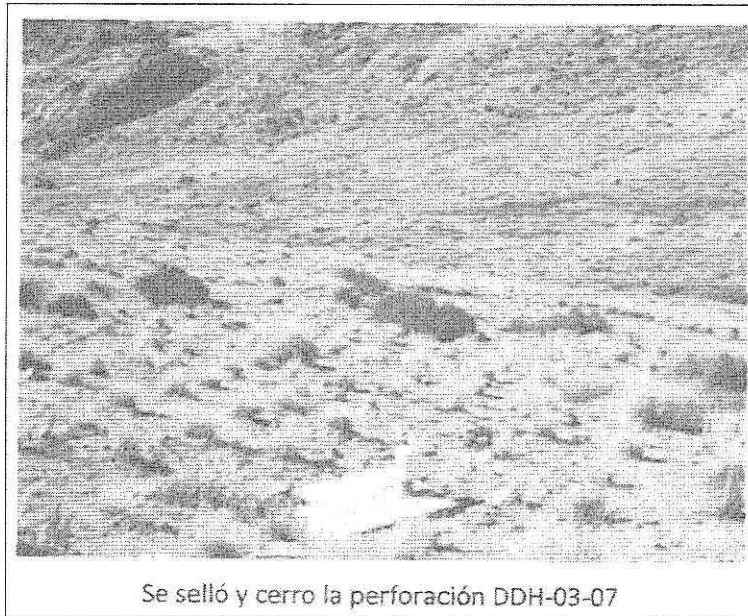
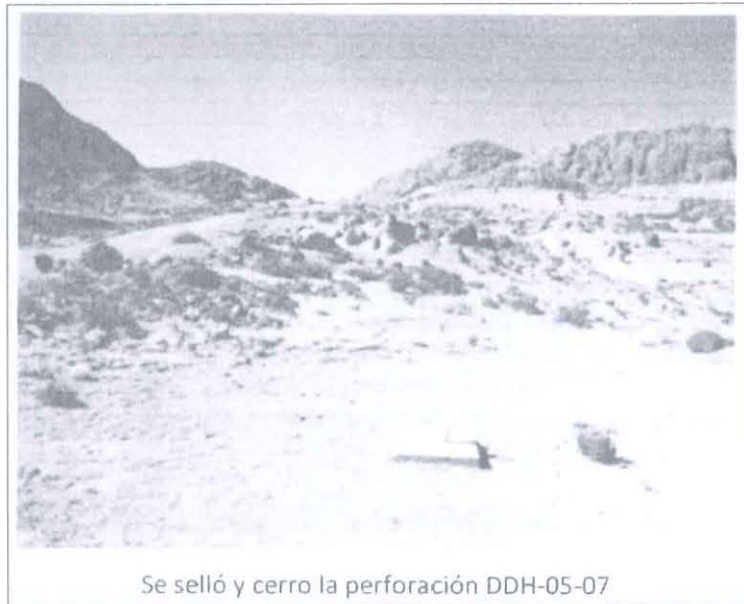
57. De las imágenes se advierte que Brexia realizó el cierre de las plataformas de perforación DDH-01-07; DDH-02-07, DDH-03-07 y DDH-05-07 materia de cuestionamiento en el presente procedimiento, conforme lo previsto en su instrumento de gestión ambiental.
