EXPEDIENTE N° : 2173-2016-OEFA/DFSAI/PAS
 ADMINISTRADO : COMPAÑÍA MINERA BARBASTRO S.A.C.¹
 PROYECTO DE EXPLORACIÓN : MINA MARTA
 UNIDAD MINERA : MARTA
 UBICACIÓN : DISTRITO DE HUANDO, PROVINCIA Y
 DEPARTAMENTO DE HUANCVELICA
 SECTOR : MINERÍA
 MATERIAS : INSTRUMENTO DE GESTIÓN
 AMBIENTAL
 RESPONSABILIDAD ADMINISTRATIVA

SUMILLA: *Se declara la existencia de responsabilidad administrativa de Compañía de Compañía Minera Barbastro S.A.C. al haberse acreditado la comisión de las siguientes infracciones administrativas:*

Lima, 25 de abril del 2017

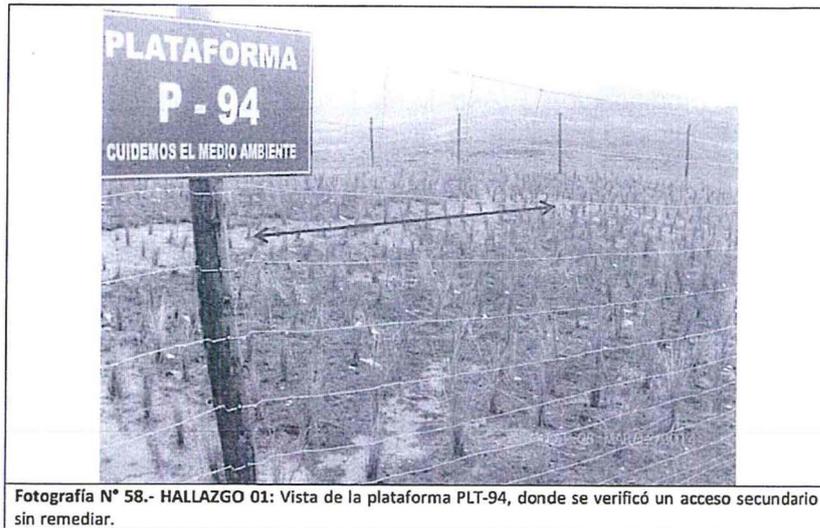
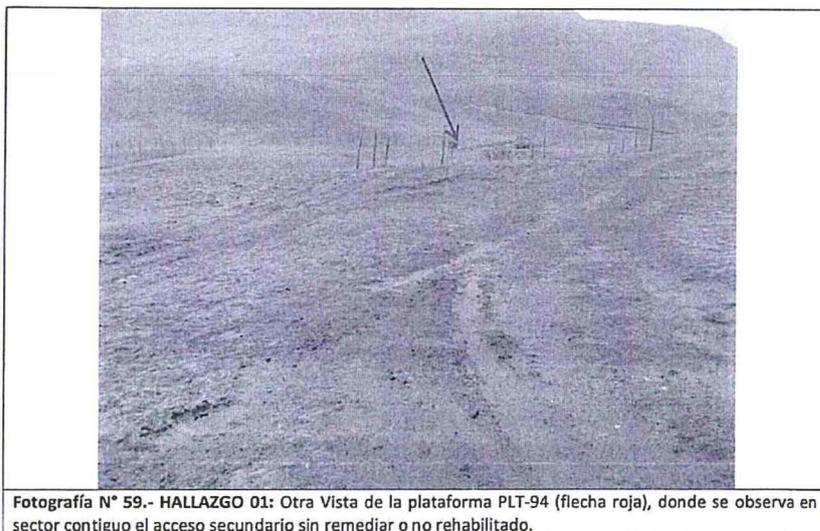
Lo antes mencionado se encuentra sustentado en las fotografías N° 58, 59, 60, 61, 62, 63, 64, 65, 66, 67, 68, 69, 70 y 77, anexo II – Álbum Fotográfico, en las que se aprecia los accesos a las plataformas antes mencionadas no se encuentran rehabilitadas. (...)"

- 16. Lo constatado por la Dirección de Supervisión se sustenta de las Fotografías N° 58, 59, 60, 61, 62, 63, 64, 65, 66, 67, 68, 69, 70 y 77 del Informe de Supervisión¹⁴, en las cuales se observan que los accesos secundarios o temporales no han sido cerrados ni rehabilitados, verificándose áreas disturbadas. Las fotografías se muestran a continuación:

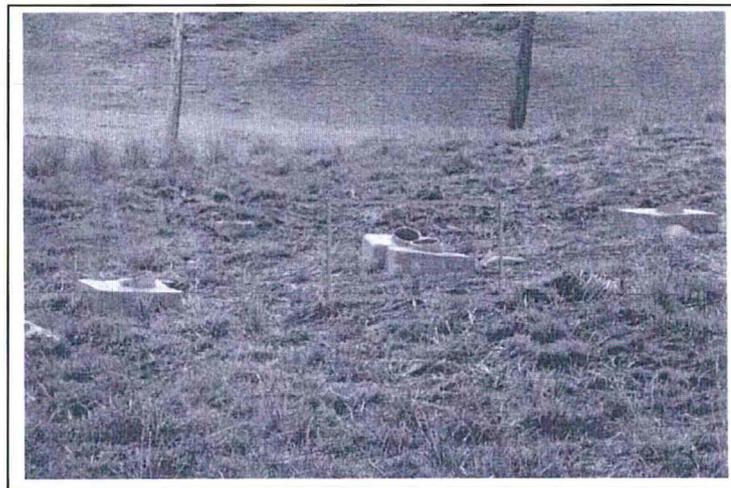
45. Cabe precisar que Minera Barbastro no niega la existencia de los cuestionados sondajes pues detalló que se encontraban ubicados uno al lado del otro e incluso adjuntó una fotografía, la cual se muestra a continuación²⁸.

49. Por otro lado, teniendo en cuenta que los sondajes adicionales materia de cuestionamiento se encontraban cerrados al momento de la Supervisión Regular 2014, queda descartada la existencia de algún daño real o potencial ya sea al ambiente, vida o salud humana.
