Resolución Directoral N° 515-2017-OEFA/DFSAI

Expediente N° 1985-2016-OEFA/DFSAI/PAS

EXPEDIENTE N° : 1985-2016-OEFA/DFSAI/PAS
 ADMINISTRADO : COMPAÑÍA MINERA CHUNGAR S.A.C.¹
 PROYECTO DE EXPLORACIÓN : RIO PALLANGA
 UBICACIÓN : DISTRITO DE SANTA BARBARA DE CARHUACAYÁN, PROVINCIA DE YAULI, DEPARTAMENTO DE JUNÍN
 SECTOR : MINERÍA
 MATERIAS : INSTRUMENTO DE GESTIÓN AMBIENTAL
 RESPONSABILIDAD ADMINISTRATIVA

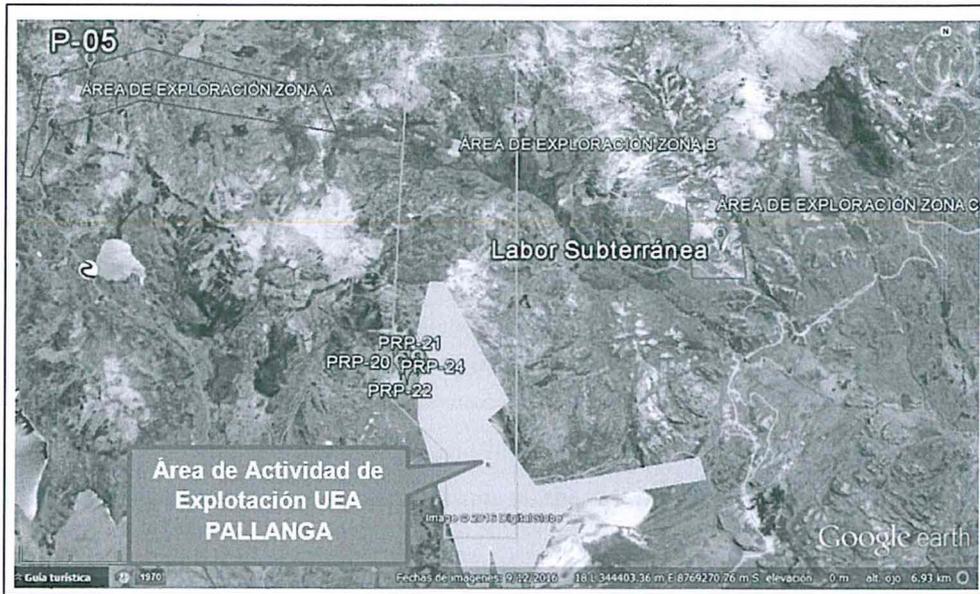
Fuente: Google Earth
Elaboración: DFSAI

- 20. De la imagen se puede advertir que la ubicación de los componentes constatados en la Supervisión Regular 2014 no se encuentra comprendida dentro del área de actividad de explotación minera UEA "Pallanga".
- 21. Para mayor detalle se elaboró la siguiente imagen donde se puede verificar la ubicación de las plataformas materia de análisis respecto del área de actividad de explotación minera UEA "Pallanga":

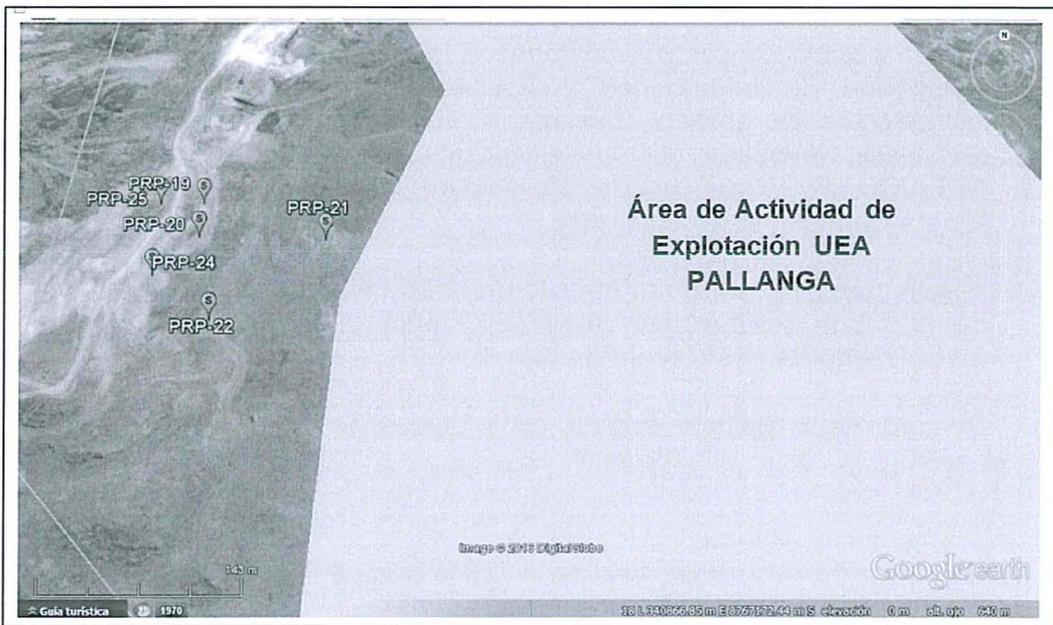
Fuente: Google Earth
Elaboración: DFSAI

- 22. De esta imagen se corrobora que las plataformas observadas se encuentran fuera del área de actividad de explotación minera UEA Pallanga.
- 23. Conforme lo anterior, tenemos que el titular minero se encontraba obligado a realizar el cierre de las plataformas PP-04, PP-05, PRP-19, PRP-20, PRP-21,

PRP-22, PRP-24 y PRP-25, por cuanto estos componentes no se encontraban comprendidos en el área de actividad de explotación minera UEA Pallanga.

26. Advertimos que existe un daño potencial a la flora y fauna, toda vez que al no perfilar¹⁵ y revegetar el área de las plataformas, se incrementa la actividad erosiva por acción de la escorrentía y viento, arrastrando nutrientes¹⁶ y raíces importantes para el crecimiento de la flora¹⁷. Las raíces permiten a las plantas sujetarse al suelo y adquirir el agua y nutrientes necesarios para realizar sus funciones vitales, asimismo, desempeñan una función ecológica importante porque su estructura forma una especie de malla que protege el suelo, evitando que se desprenda ante los elementos erosivos¹⁸. Cabe resaltar que la flora sirve de alimento y cobijo para la fauna de la zona, por lo tanto este último también se vería afectado.

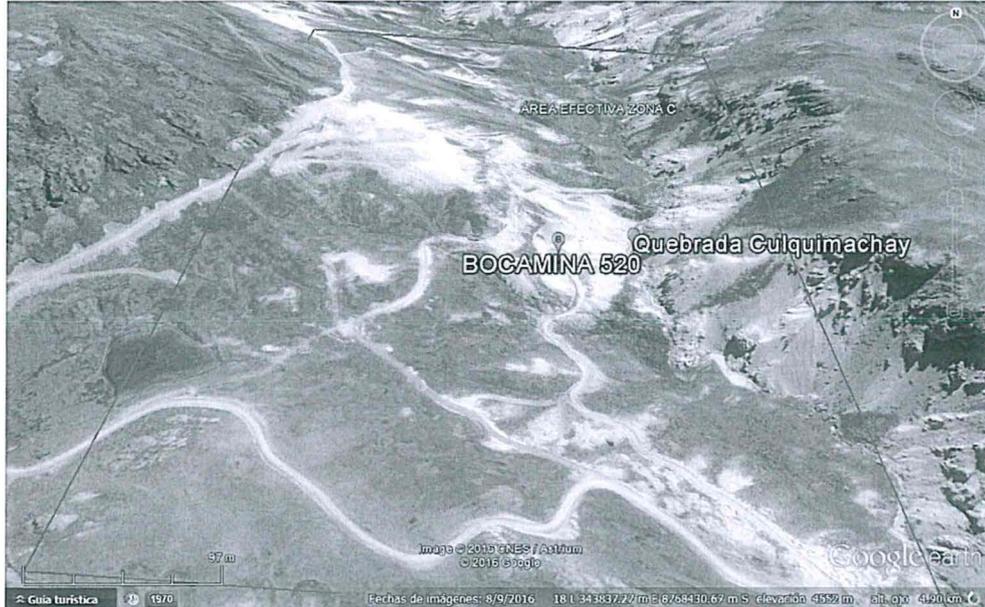
Fuente: Google Earth
Elaboración: DFSAI

- 32. De acuerdo a lo expuesto en el Informe de Supervisión y de la revisión de las vistas fotográficas, se aprecia la falta de ejecución de las labores de cierre de la bocamina nivel 520 del proyecto de exploración “Río Pallanga”, la misma que no se encuentra sellada con un tapón de concreto, según lo establecido en el EIAsd Río Pallanga.
- 33. Cabe señalar que la bocamina se ubica cerca de la quebrada Colquimachay, según se puede apreciar en la siguiente imagen:

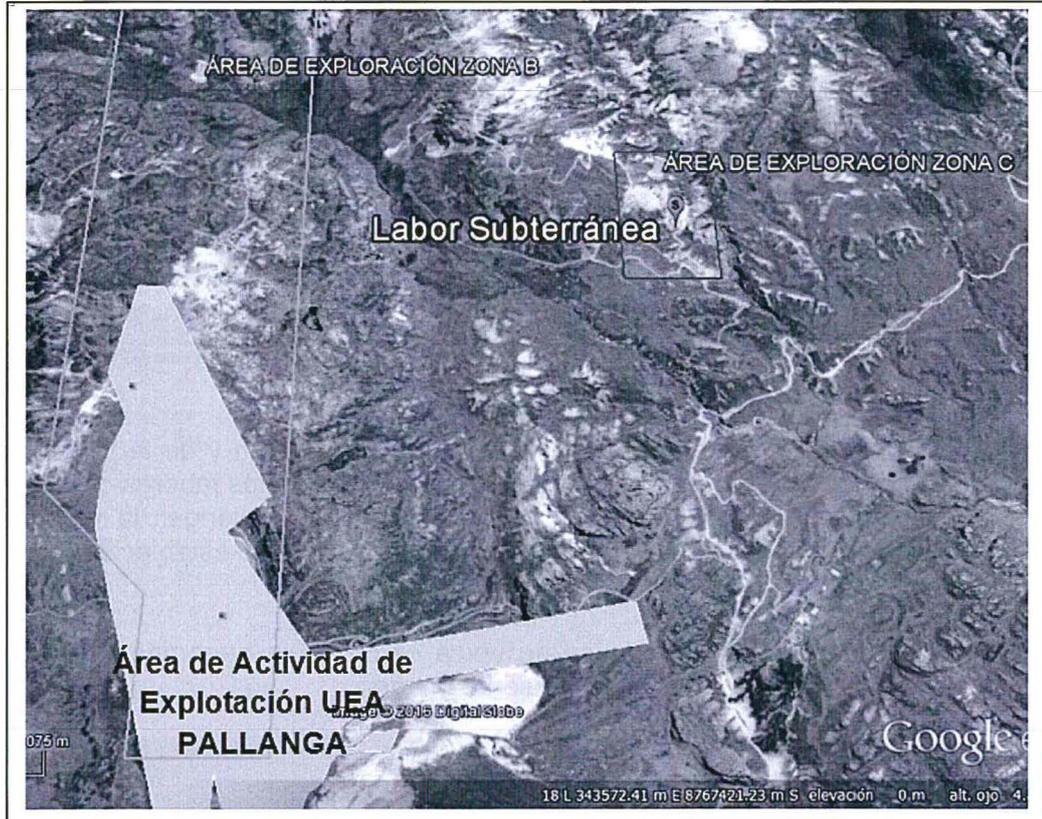
Fuente: Google Earth
Elaboración: DFSAI

- 36. De esta imagen se advierte que la labor subterránea materia de cuestionamiento, también se encuentra ubicada fuera del área de actividad de explotación minera UEA Pallanga.

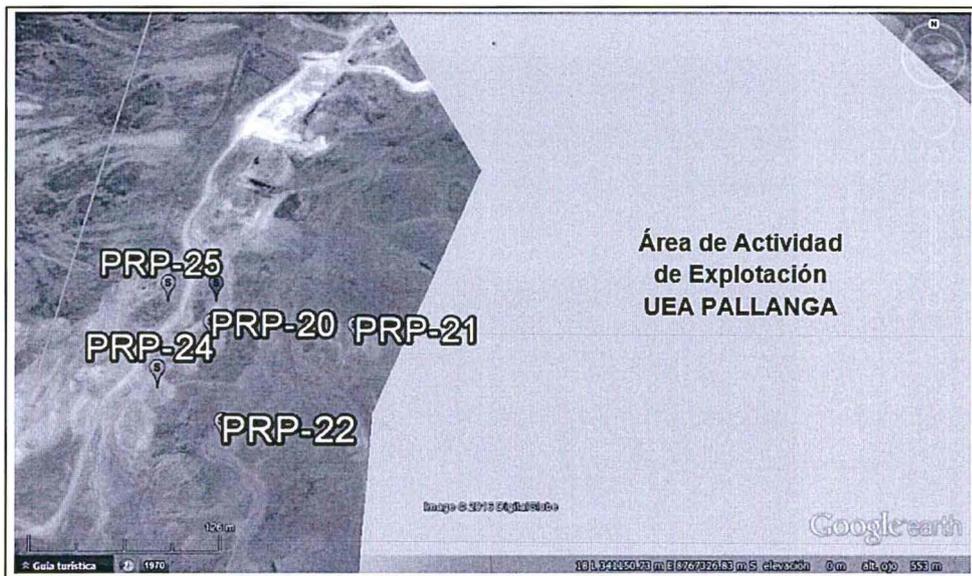
Fuente: Google Earth
Elaboración: DFSAI

- 69. De esta imagen se advierte que las plataformas materia de cuestionamiento, también se encuentran ubicadas fuera del área de actividad de explotación de la UEA Pallanga.
- 70. Cabe reiterar que de acuerdo al Artículo 42° del RAAEM solo aquellas actividades que por su utilidad serán aprovechadas durante la etapa de explotación podrán postergar su cierre, lo cual no ha ocurrido en el presente caso, conforme se advierte de la imagen satelital mostrada.
- 71. Conforme lo anterior, tenemos que el titular minero se encontraba obligado a realizar el cierre de los accesos a las plataformas PRP-19, PRP-22, PRP-24 y PRP-25, por cuanto estos componentes no se encontraban comprendidos en el área de actividad de explotación minera UEA Pallanga.

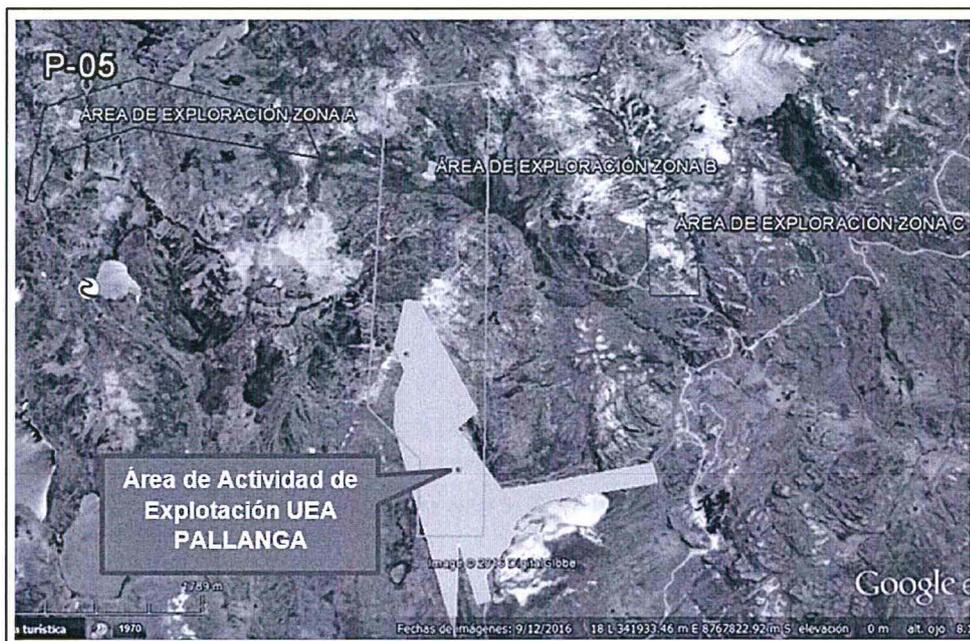
Fuente: Google Earth
Elaboración: DFSAI

83. De esta imagen se advierte que los sondajes materia de cuestionamiento, también se encuentran ubicados fuera del área de actividad de explotación de la UEA Pallanga.
