EXPEDIENTE N° : 1196-2016-OEFA/DFSAI/PAS
ADMINISTRADO : LUZ DEL SUR S.A.A.¹
UNIDADES AMBIENTALES : CENTRAL HIDROELÉCTRICA SANTA TERESA
UBICACIÓN : DISTRITO DE MACHUPICCHU, PROVINCIA DE
URUBAMBA Y DEPARTAMENTO DE CUSCO
SECTOR : ELECTRICIDAD
MATERIAS : ARCHIVO

Lima, 28 de abril del 2017

VISTOS: El Informe Final de Instrucción N° 422-2017-OEFA/DFSAI/SDI del 28 de abril del 2017; y,

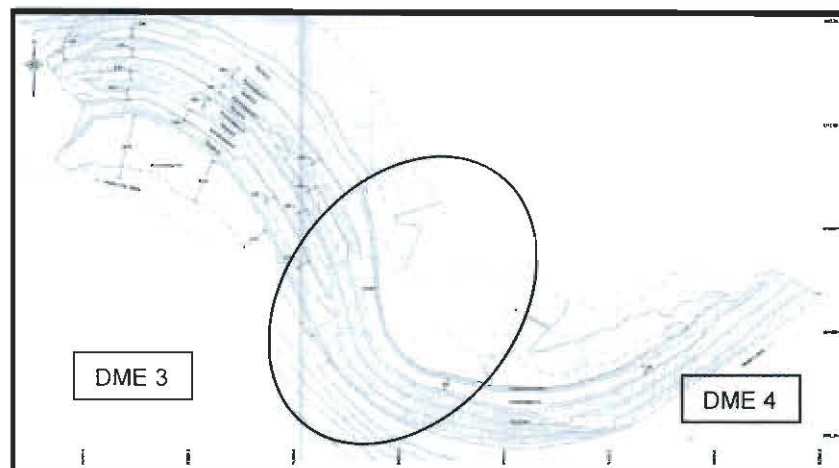
Figura N° 4

- 31. Los DME 3 y 4, son depósitos contiguos ubicados frente al DME 7 al margen contrario del río Vilcanota. El DME 3 cuenta con cinco (5) taludes, mientras que el DME 4 cuenta sólo con un (1) talud, existiendo continuidad entre ambos, tal como se muestra a continuación¹⁶:

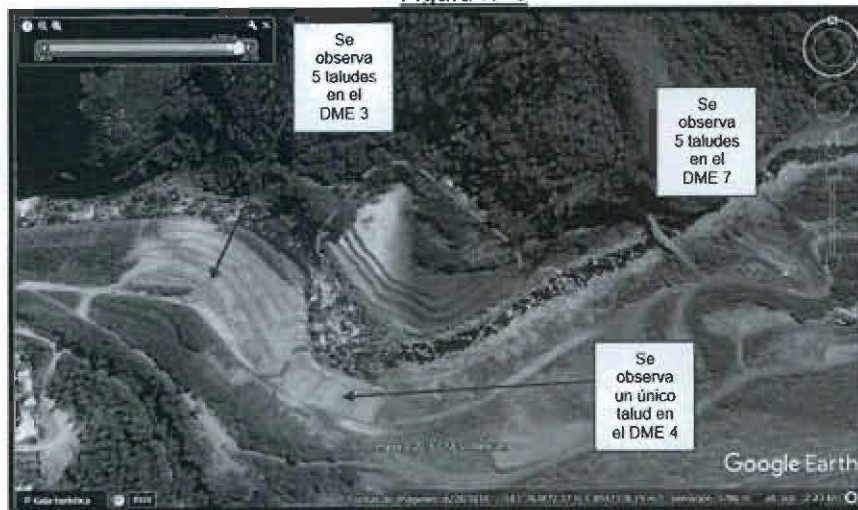
Figura N° 5

32. De lo anteriormente señalado, **se advierte que el DME presentado como el DME 3 y 4 en el Informe de Supervisión (Figura N° 3), en realidad corresponde al DME 7** debido a que: (i) no se aprecia continuidad del DME por el lado izquierdo del DME; y, (ii) frente al DME se aprecia el talud perfilado que corresponde al tramo final del DME 4.

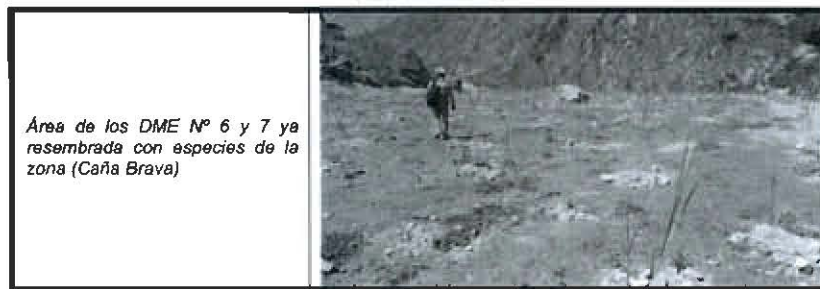
34. La fotografía a la que se refiere Luz del Sur, indica como reseña que el Área de los DME 6 y 7 ya se encontraría sembrada con especies de la zona. Sin embargo, considerando lo alegado por el administrado, deberá verificarse si el área mostrada efectivamente corresponde a los DME 6 y 7, tal como se muestra a continuación¹⁷:

36. En ese sentido, tal como lo señaló el administrado en sus descargos, el área presentada en la Figura N° 5 no corresponde a los DME 6 y 7, toda vez que: (i) los DME 6 y 7 no son contiguos, por lo que no podrían mostrarse juntos en una misma fotografía; (ii) el Supervisor afirma que sólo los DME 3 y 4 cuentan con trabajos de revegetación; y, (iii) Luz del Sur en la Carta N° 302-2014/GD presentada el 4 de noviembre del 2014, indicó que las actividades de revegetación se iniciarían en el mes de noviembre del 2014.

37. No obstante lo indicado, si bien la Figura N° 5 no corresponde a los DME 6 y 7, ésta será tomada como medio probatorio del cumplimiento de la obligación de realizar la revegetación. De la misma forma, corresponde indicar que el error advertido en el Informe de Supervisión no enerva la responsabilidad administrativa de Luz del Sur de realizar la revegetación dentro de los plazos establecidos en el cronograma aprobado, por el contrario, la figura presentada será considerada para la determinación de la responsabilidad administrativa de Luz del Sur en tanto fueron obtenidas durante la Supervisión Regular 2014.

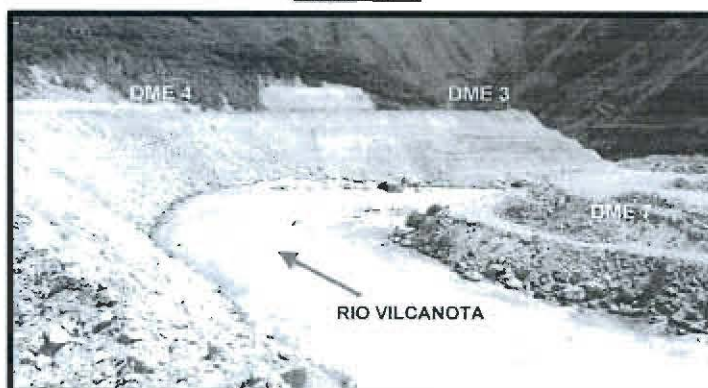
Figura N° 8

"Vista 10. Se puede observar que el DME 4, ubicado en las coordenadas UTM: 8542249N / 0763718E, al costado del DME 3 y frente al DME 7 (...)"

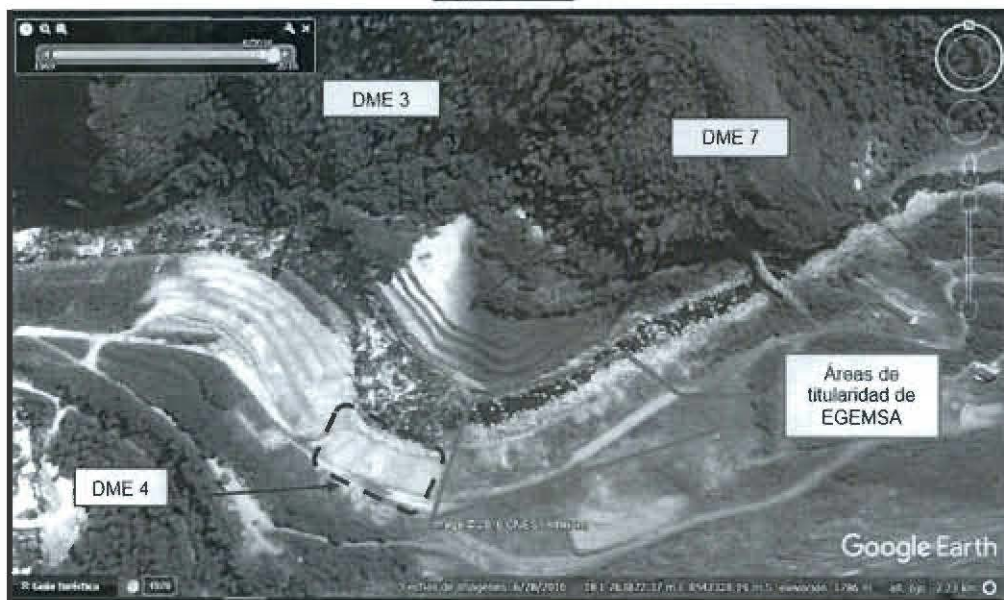
Figura N° 11

44. Al respecto, de las imágenes mostradas se concluye que la fotografía N° 34 del Informe de Supervisión (Figura N° 10) efectivamente corresponde a los DME 3 y 4, debido a que del análisis realizado, éste muestra: (i) un DME que posee continuidad por el lado izquierdo (el DME 7 a diferencia del DME 3 tiene vegetación abundante por su lado izquierdo); y, (ii) se observa actividades de revegetación en las plataformas del DME.
45. Asimismo, la fotografía N° 33 del Informe de Supervisión (Figura N° 10) muestra el margen izquierdo del DME 4 el cual colinda con los DME de la Empresa de Generación Eléctrica Machupicchu S.A. y que no forman parte del presente procedimiento, tal como se muestra a continuación:

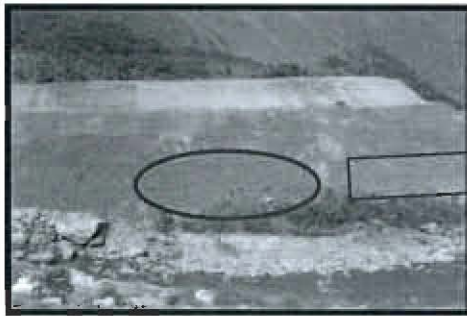
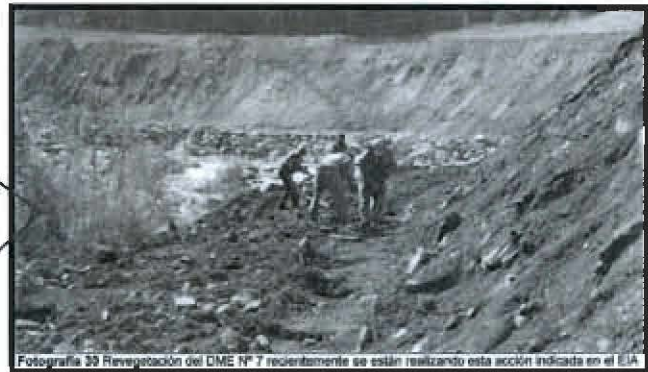
Figuras N° 12 y 13

46. Finalmente, se concluye que la fotografía N° 30 fue tomada en los DME 3 y 4, toda vez que en el Informe de Supervisión se dejó constancia que estos fueron los únicos DME sobre los cuales se había realizado y se venía realizando las acciones de revegetación, de acuerdo a lo indicado en el considerando 40 del presente Informe, y tal como se muestra en las siguientes fotografías del Informe de Supervisión:

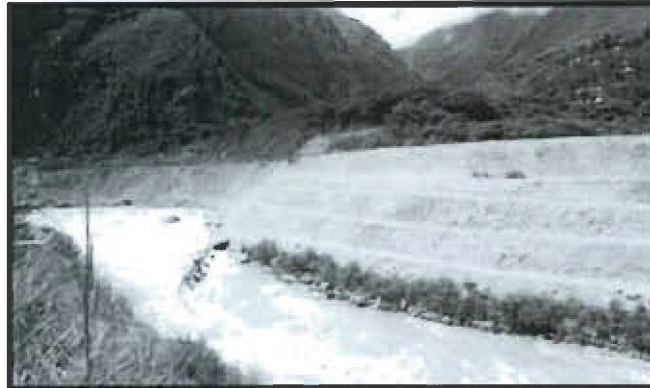
Figura N° 14

48. Efectivamente, y de acuerdo a lo anteriormente señalado, las fotografías N° 1, 2, 3 y 4 de las páginas 57 y 58 del Informe de Supervisión no fueron tomadas durante la Supervisión Regular 2014, debido a que éstas difieren de aquellas que se encuentran fechadas, tal como se muestra a continuación:

Fotografía del DME 3 y 4 (Fotografía N° 2 el Informe de Supervisión)²¹

- 49. Al respecto, cabe precisar que **las fotografías N° 1, 2, 3 y 4 de las páginas 57 y 58 del Informe de Supervisión fueron consideradas como referencia de la estructura y ubicación de los componentes fiscalizados**, así como para demostrar el grado de avance de las actividades de revegetación.
- 50. En ese sentido, las fotografías N° 1, 2, 3 y 4 serán consideradas como medio probatorio del cumplimiento de la obligación de realizar la revegetación. Del mismo modo, las figuras presentadas serán consideradas para la determinación de la responsabilidad administrativa de Luz del Sur en tanto fueron obtenidas durante la Supervisión Regular 2014.

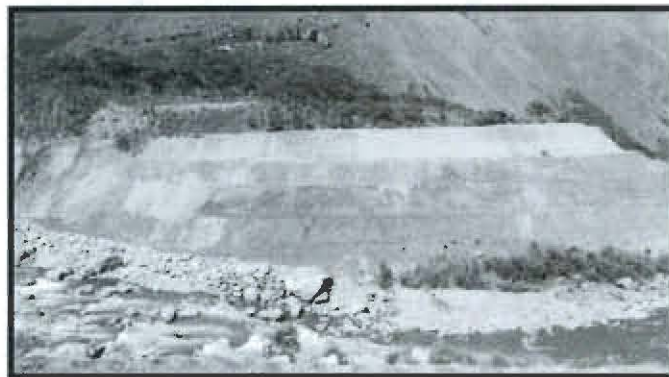
Figura N° 15

Fotografías del DME 3 y 4 capturada durante la Supervisión Regular 2014²²

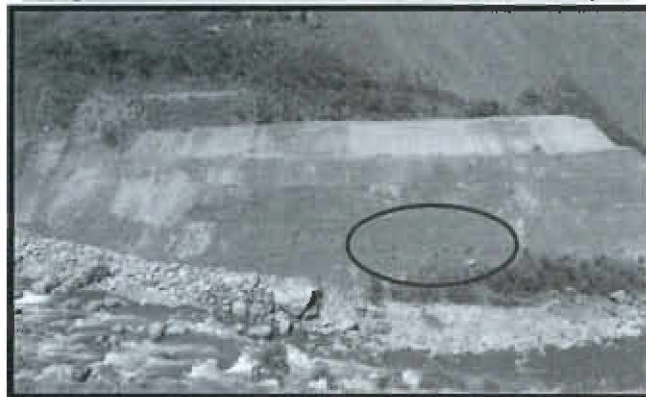
Figura N° 16

Fotografía N° 34 del Informe de Supervisión (DME 3 y 4)

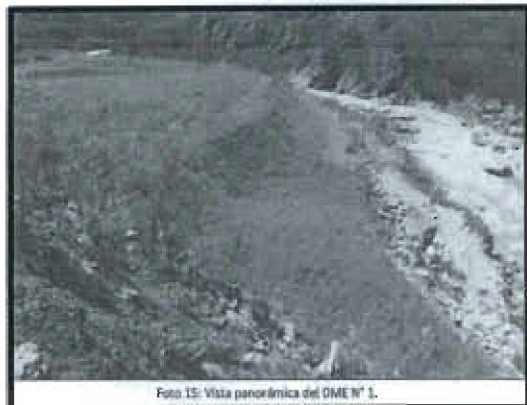
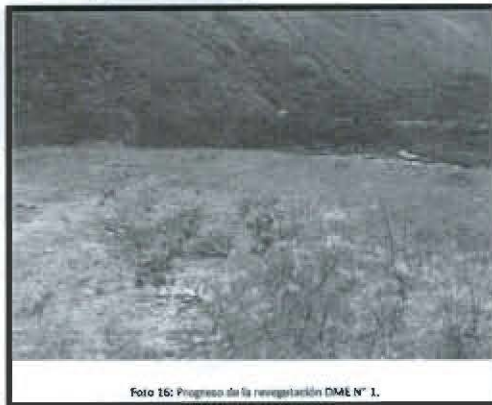
Figuras N° 18 y 19

Fotografía N° 15 y 16 del Informe de Revegetación

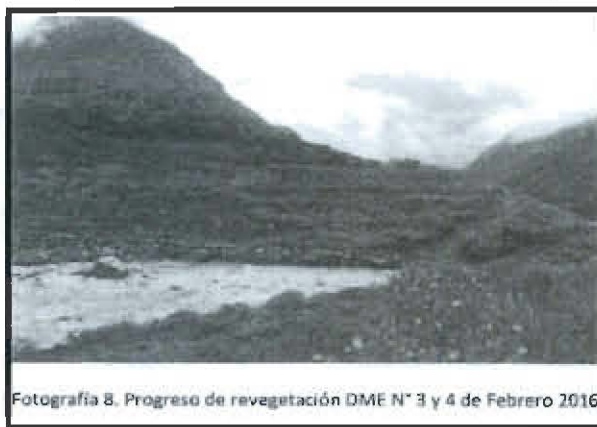
Figura N° 20

- 67. En relación al DME 3 y 4, el administrado indica que al ser depósitos contiguos y debido a que se utilizó un área menor a la considerada en el EIA de la CH Santa Teresa, se utilizó un total de seiscientos cincuenta y nueve plantones sobre un área de 0.697 Hectáreas. Asimismo, señala que en enero del 2015 los plantones de Caña Brava de la primera y segunda terraza del DME 3 fueron arrancados, hecho que fue informado al OEFA²⁴. A fin de acreditar la revegetación de los DME 3 y 4 presentó la siguiente fotografía:

Fotografía N° 8 del Informe de Revegetación

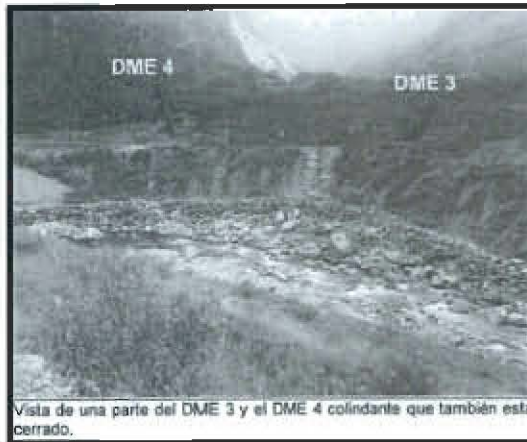
Figura N° 21

Vista del DME 3 y 4 – Informe de Supervisión Regular 2015

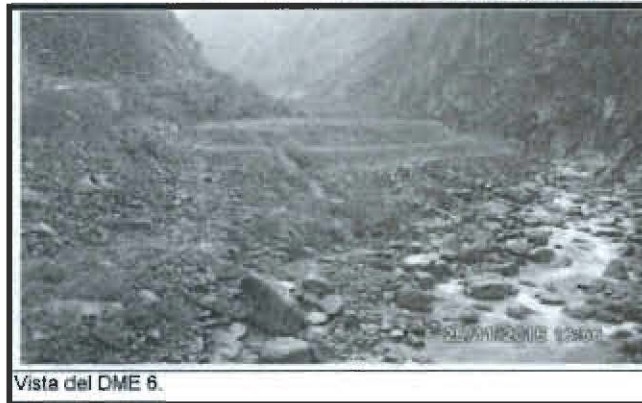
Figura N° 22

Vista del DME 6 – Informe de Supervisión Regular 2015

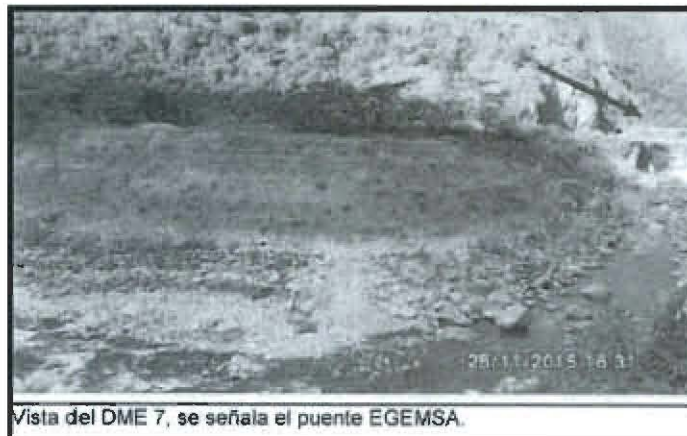
Figura N° 23

Vista del DME 7 – Informe de Supervisión Regular 2015
