**EXPEDIENTE N°** : 1571-2014-OEFA/DFSAI/PAS  
**ADMINISTRADO** : EMPRESA FÉNIX POWER PERÚ S.A. <sup>1</sup>  
**UNIDADES AMBIENTALES** : CENTRAL TERMOELÉCTRICA DE CHILCA  
**UBICACIÓN** : DISTRITO DE CHILCA, PROVINCIA DE CAÑETE  
Y DEPARTAMENTO DE LIMA  
**SECTOR** : ELECTRICIDAD  
**MATERIAS** : ARCHIVO

Lima, 28 de junio del 2017

**IV.1.1 Hecho imputado N° 1: Fénix Power no consideró los efectos potenciales de su proyecto sobre el suelo, debido a que el 12 de junio del 2013 en la Central Termoeléctrica Chilca se produjo un derrame de cinco (5) galones de aceite hidráulico afectando un área de aproximadamente 16 m<sup>2</sup> de piso de suelo compacto.**

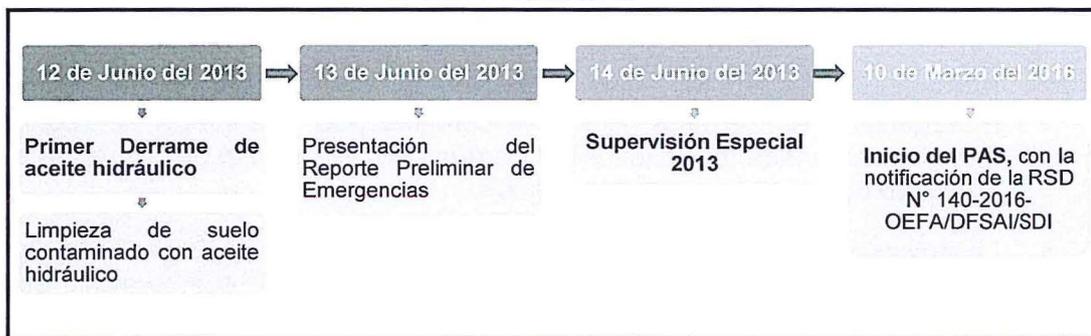
Línea de tiempo N° 1

66. En el presente caso, **se ha acreditado que la empresa corrigió la conducta antes del inicio del presente PAS**, por lo que corresponde determinar si la Autoridad de Supervisión dispuso alguna actuación vinculada a la obligación supuestamente incumplida, y en caso corresponda, aplicar la Metodología para la estimación del riesgo ambiental prevista en el Anexo 4 del Reglamento de Supervisión del OEFA.
67. En ese orden ideas, considerando que la acción de supervisión se llevó a cabo el 14 de junio del 2013 y la empresa comunicó en el Reporte Preliminar de Emergencia que las acciones de adecuación se llevaron a cabo el mismo día de ocurrido el derrame (12 de junio del 2013), corresponde concluir que **la Dirección de Supervisión no requirió a Fénix Power la corrección del incumplimiento detectado en la acción de supervisión**, conforme se aprecia en la línea de tiempo a continuación:

68. De lo expuesto, se aprecia que Fénix Power realizó de manera voluntaria las acciones de remediación del área donde ocurrió el derrame de cinco (5) galones de aceite hidráulico, **por lo que se concluye que el administrado ha subsanado la conducta, y por tanto corresponde archivar el presente extremo** del procedimiento administrativo sancionador iniciado contra Fénix Power.
69. Cabe indicar que el presente archivo no exime a Fénix Power del cumplimiento de la normativa ambiental vigente, así como de los compromisos asumidos en sus respectivos instrumentos de gestión ambiental.

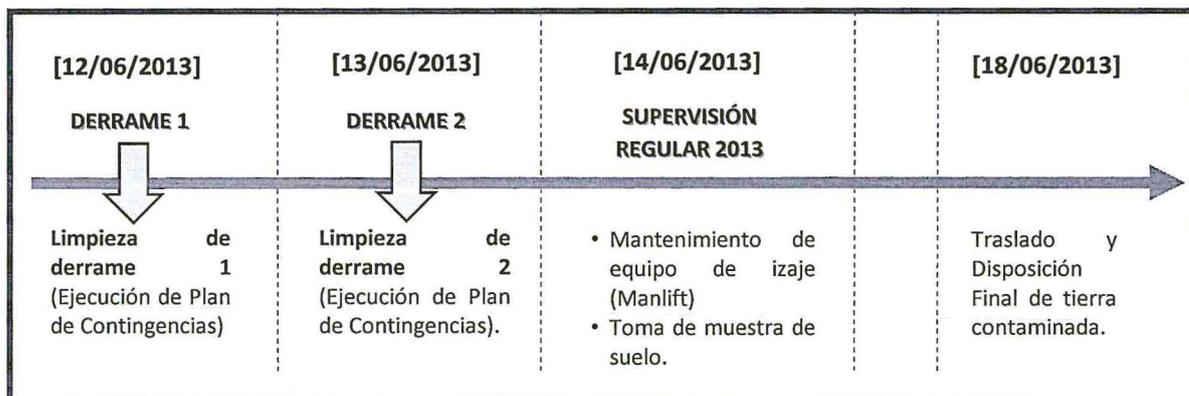
Línea de Tiempo N° 2

- 83. Fénix Power en sus descargos, señala que el OEFA verificó la ejecución de las medidas de remediación necesarias, conforme se desprende del Informe Técnico Acusatorio y se consignó en el Informe N° 391-2013-OEFA/DE-SDCA.
- 84. Sobre el particular, y tal como se desarrolló en el análisis del Hecho imputado N° 1, ha quedado comprobado que Fénix Power realizó la remediación del área sobre el cual ocurrió el derrame de aceite hidráulico los días 12 y 13 de junio del 2013, toda vez que se trata de la misma área.
- 85. Para un mejor entendimiento de las acciones realizadas por Fénix Power luego de ocurrido los derrames del 12 y 13 de junio del 2013, se presenta la siguiente línea de tiempo:

- 86. Por consiguiente ha quedado verificado que Fénix Power realizó de manera voluntaria, acciones de remediación del área donde ocurrió el derrame del 13 de junio del 2013, **por lo que se concluye que la empresa ha subsanado de manera voluntaria la conducta**, tal como se indicó en el Informe N° 391-2013-OEFA/DE-SDCA e Informe Técnico Acusatorio.
- 87. Por lo tanto, teniendo en cuenta que la empresa subsanó de manera voluntaria la conducta con anterioridad al inicio del procedimiento administrativo sancionador y en aplicación del Literal f) del Numeral 1 del Artículo 255° del TUO de la LPAG, corresponde recomendar el archivo de la presente imputación.
- 88. Finalmente, cabe indicar que el presente archivo no exime a Fénix Power del cumplimiento de la normativa ambiental vigente, así como de los compromisos
