EXPEDIENTE N° : 944-2014-OEFA/DFSAI/PAS
 ADMINISTRADO : COMPAÑÍA MINERA COIMOLACHE S.A.
 UNIDAD MINERA : TANTAHUATAY
 UBICACIÓN : DISTRITO Y PROVINCIA DE HUALGAYOC,
 DEPARTAMENTO DE CAJAMARCA
 SECTOR : MINERÍA
 MATERIAS : COMPROMISOS AMBIENTALES
 MEDIDAS DE PREVISIÓN Y CONTROL
 PUNTO DE CONTROL
 ARCHIVO

SUMILLA: *Se declara el archivo del presente procedimiento administrativo sancionador iniciado contra Compañía Minera Coimolache S.A.*

Lima, 30 de diciembre del 2016

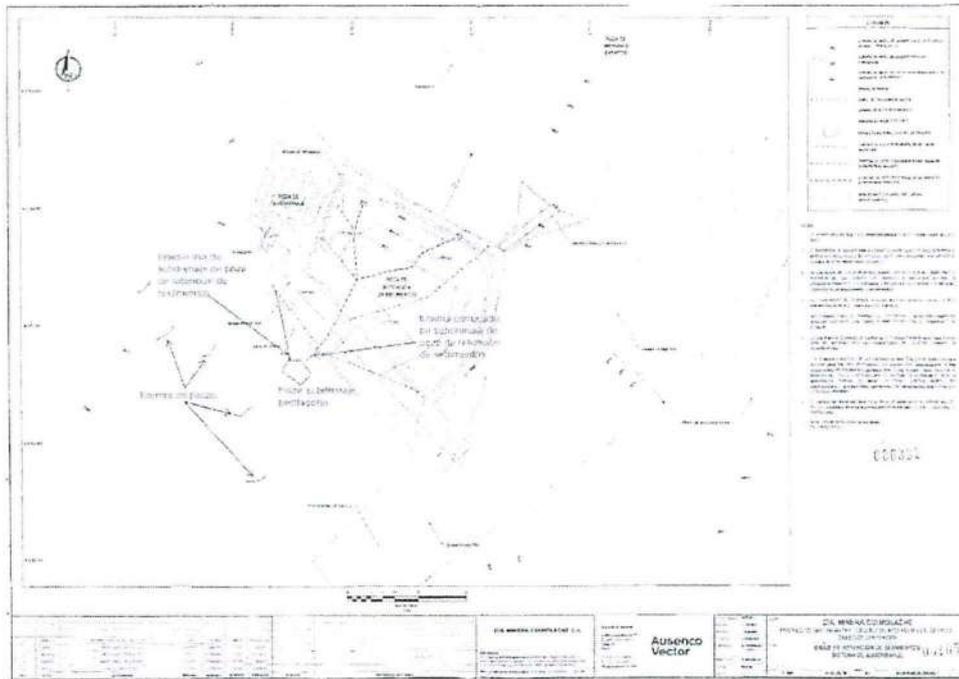
- 82. En el presente caso, de lo actuado en el expediente no se puede verificar que el titular minero haya construido e implementado componentes sin contar con la autorización de la autoridad competente en un instrumento de gestión ambiental.
- 83. En consecuencia, corresponde archivar el presente procedimiento administrativo sancionador en este extremo, al no existir medios probatorios suficientes que acrediten una supuesta conducta infractora.
- 84. Sin perjuicio de lo anterior, cabe indicar que en el Plano "Dique de Retención de sedimentos - Sistema de Subdrenaje" que forman parte de la Modificación del EIA de Tantahuatay⁴⁶ se ha detallado el diseño y ubicación de los componentes materia de la presente imputación, tal como se observa a continuación:

- 85. Por tanto, los componentes materia de la presente imputación se encuentran contemplados en un instrumento de gestión ambiental a la fecha de la presente resolución.

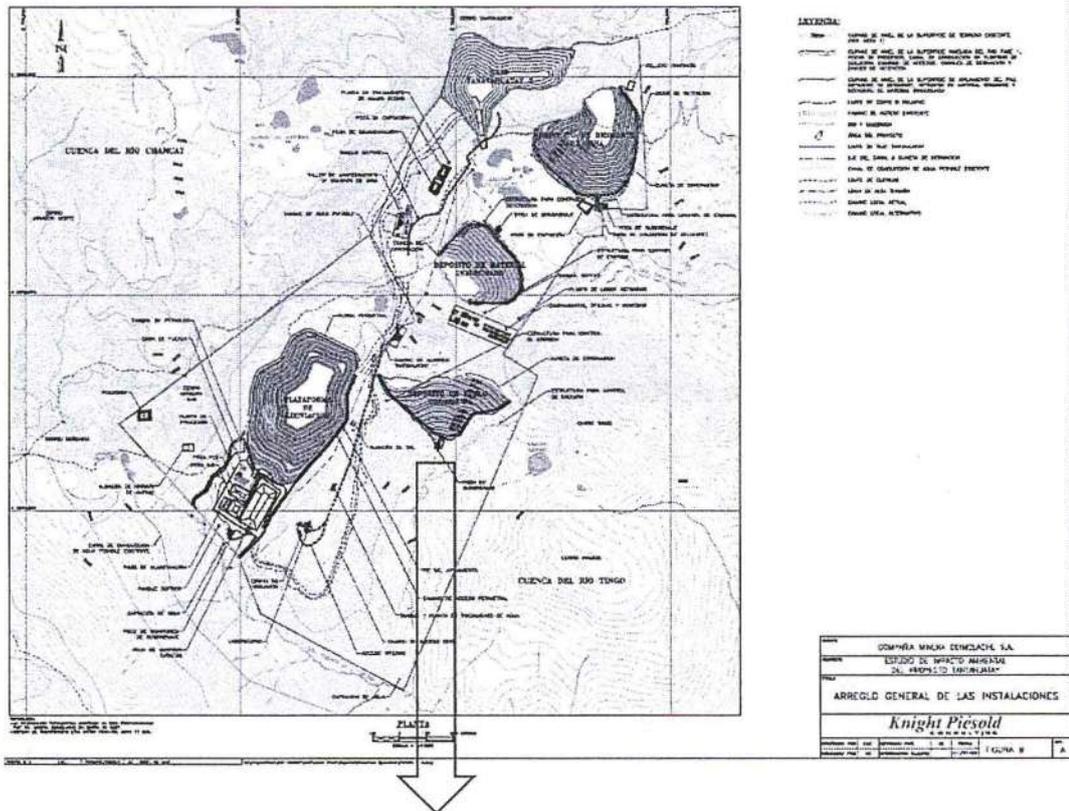
89. En el Plano "Arreglo General de las Instalaciones" del 1 de julio del 2008 presentado dentro del EIA de Tantahuatay, se aprecia que el depósito de suelo orgánico o top soil cuenta con una poza de subdrenaje:

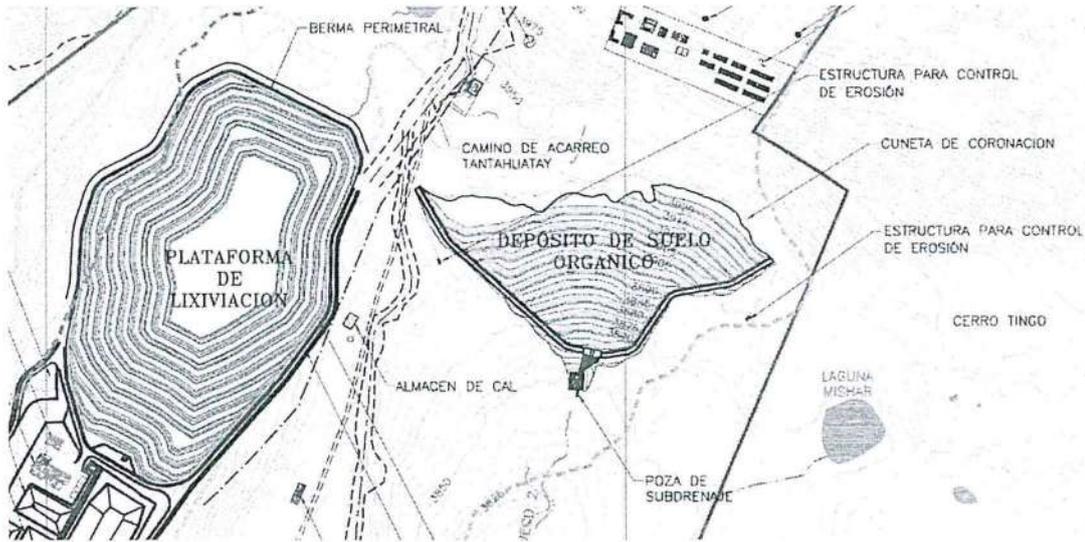
90. Durante la Supervisión Regular 2012 se observó que la poza de subdrenaje del depósito de top soil contaba con un vertedero de aguas que desembocaban en la quebrada Puente de la Hierba; por lo que se consignó la siguiente observación en el Acta de Supervisión⁴⁹:

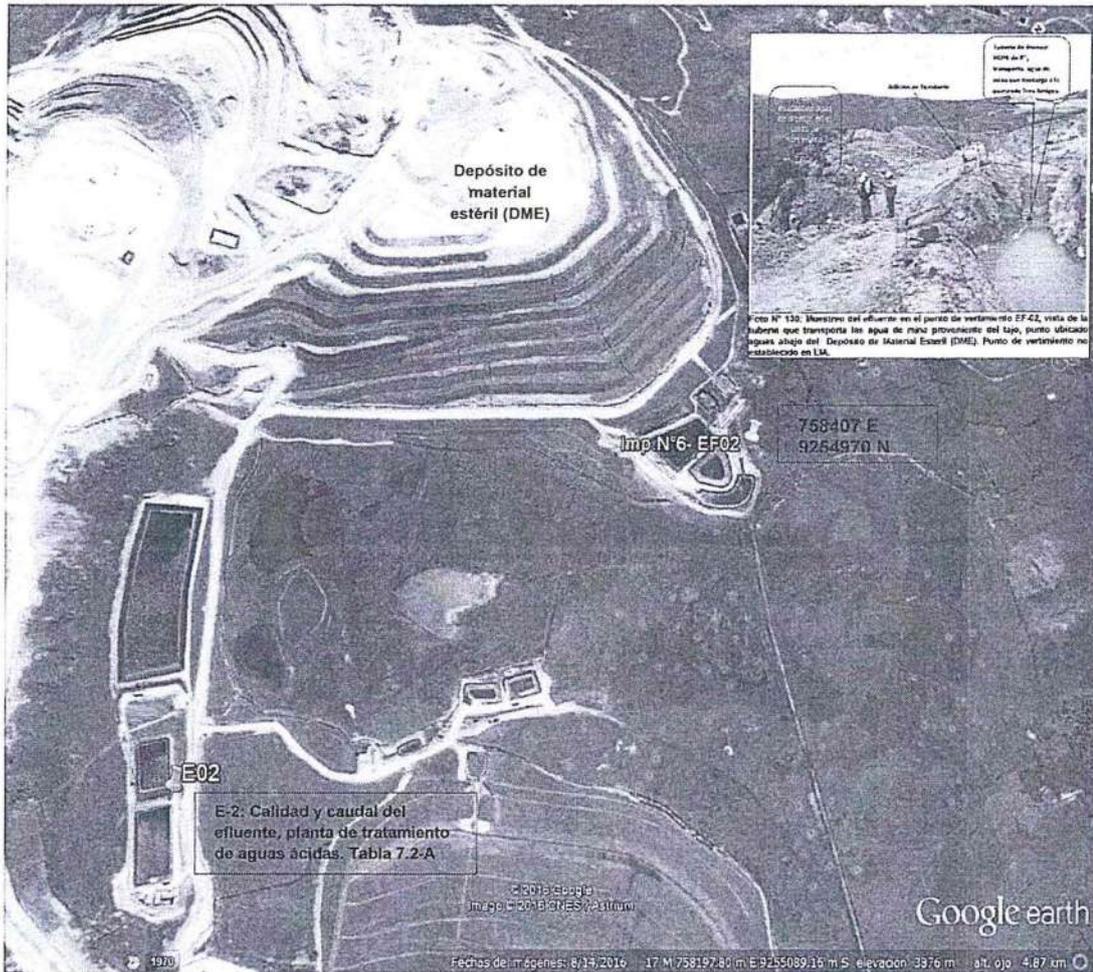
- 111. Teniendo en cuenta lo indicado en las leyendas de las fotografías, en el Formato N° 6 del Informe de Supervisión 2012 y las coordenadas del supuesto efluente plasmadas en la imagen satelital, no se puede verificar que la tubería de drenaje que descarga aguas a la quebrada Tres Amigos provenga del tajo, considerando además que el componente más cercano a la referida tubería es el depósito de desmonte o de material estéril. Asimismo, no se puede determinar que la tubería conduzca agua proveniente de las labores mineras o sólo conduzca aguas de escorrentías, como se dice en el Formato N° 6 del Informe de Supervisión 2012.
