EXPEDIENTE N° : 1701-2014-OEFA/DFSAI/PAS
ADMINISTRADO : PAN AMERICAN SILVER HUARÓN S.A.¹
UNIDAD MINERA : HUARÓN
UBICACIÓN : DISTRITOS DE HUAYLLAY, PROVINCIA Y
DEPARTAMENTO DE PASCO
SECTOR : MINERÍA
MATERIAS : COMPROMISOS AMBIENTALES
MEDIDAS DE PREVENCIÓN Y CONTROL
RESPONSABILIDAD ADMINISTRATIVA
MEDIDA CORRECTIVA

SUMILLA: Se declara la existencia de responsabilidad administrativa de Pan American Silver Huaron S.A., al haberse acreditado la comisión de las siguientes conductas infractoras:

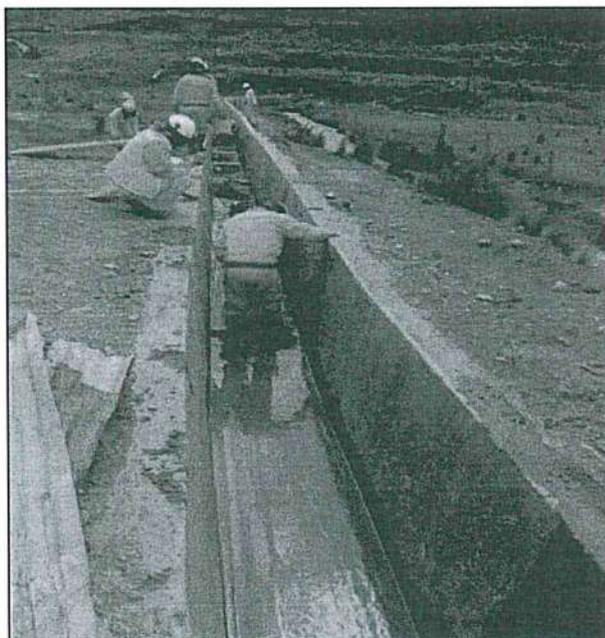
Se observa el enfrocado y el enfrocado del canal
